**Zeitschrift:** Cementbulletin  
**Herausgeber:** Technische Forschung und Beratung für Zement und Beton (TFB AG)  
**Band:** 40-41 (1972-1973)  
**Heft:** 8

**Artikel:** Über die Struktur des Zementsteins  
**Autor:** Esenwein, P.  
**DOI:** <https://doi.org/10.5169/seals-153531>

## Über die Struktur des Zementsteins

**Zusammensetzung des Zementsteins. Aufnahme von Bruchflächen mit dem Raster-Elektronenmikroskop. Tobermorit-Kristalle. Mikro-Schwindrisse.**

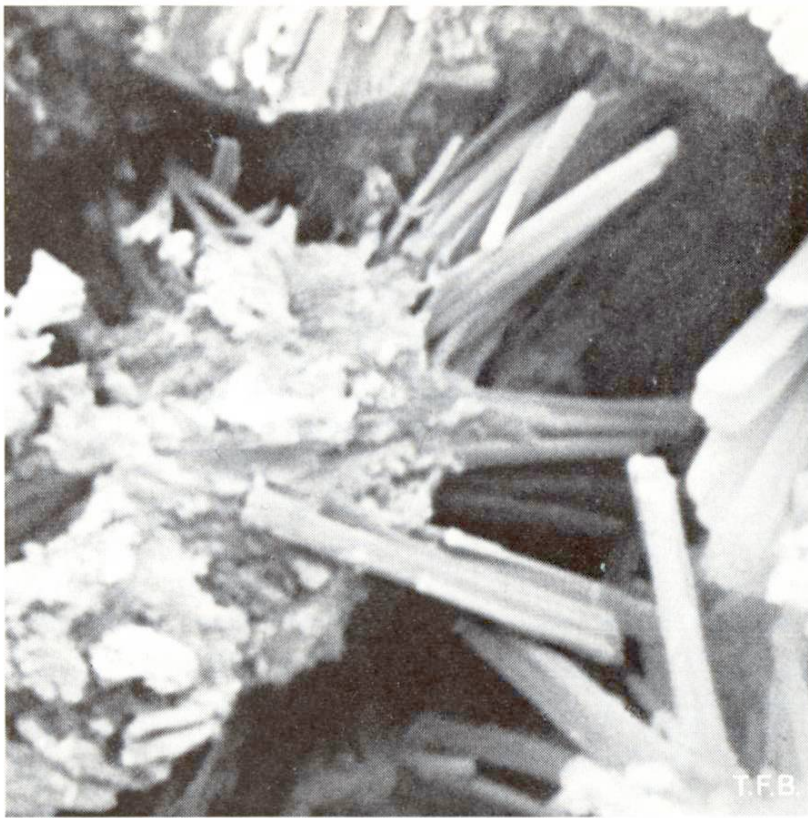
Abb. 3 Detail aus Bild 2 in 11 000facher Vergrösserung. In der Mitte links ein in den Hohlraum ragendes Zementkörnchen, mit weisslichen Hydratationsprodukten ohne gute Kristallformen umhüllt. Von letzteren aus wachsen die Tobermoritkristalle spiessig in den Hohlraum hinein, andere Nadeln wachsen ihnen entgegen, bis schliesslich der ganze Hohlraum filzig verwachsen ist.

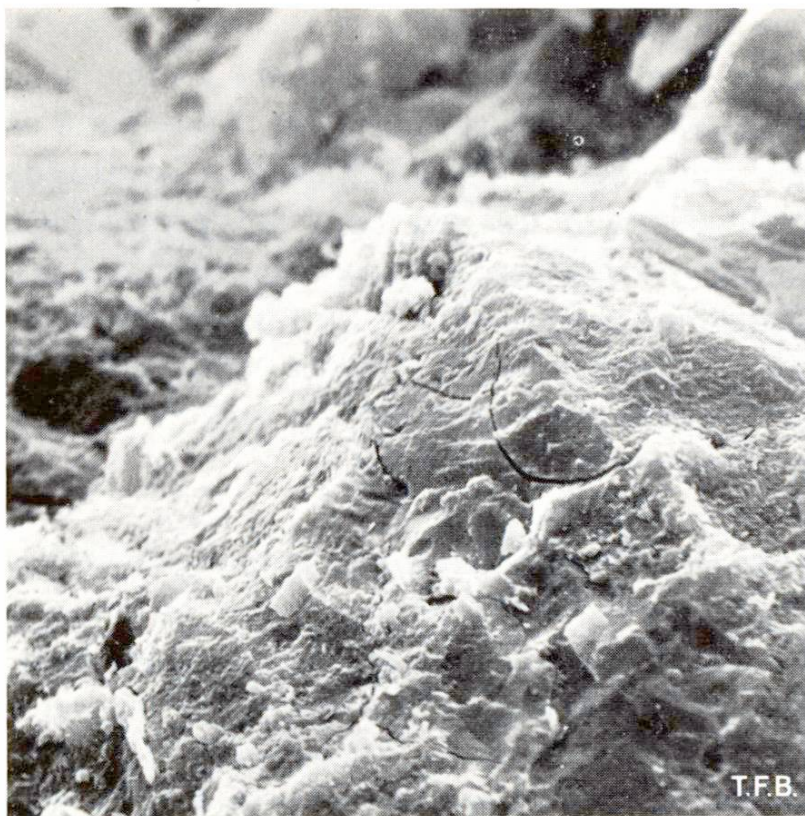
Abb. 5 Detail aus Bild 4 in 2200facher Vergrößerung. Die netzförmig verlaufenden Schwindrisse werden besser sichtbar.

Beim Trocknen des Zementsteins wird aber nicht nur flüssiges, in den Poren enthaltenes Wasser abgegeben, auch das schon in den feinen Gelstrukturen eingeschlossene Wasser entweicht teilweise. Dies hat nun eine Veränderung des Zementsteins zur Folge, die man mit **Schwinden** bezeichnet. Grobe Schwindrisse an Zementmörteln und Betonkörpern sind makroskopisch leicht zu erkennen. Sie sind einige Zehntels- bis einige Millimeter breit. Von blossen Auge nicht sichtbar sind dagegen **Mikroschwindrisse**, welche, ohne die äussere Form des Baustoffes zu verändern, in der Feinstruktur des Zementsteins entstehen und oft nur mit sehr starker Vergrösserung, wie sie das REM ermöglicht, zu sehen sind. Solche Mikroschwindrisse im Zementstein zeigen die Abb. 4 und 5.
