# CEMENTBULLETIN

## Betonkarbonatisierung und Dauerhaftigkeit

**Die Karbonatisierung. Auswirkung auf Beton- bzw. Stahlbetonbauten. Schadenverlauf. Vorbeugung bei Neubauten.**

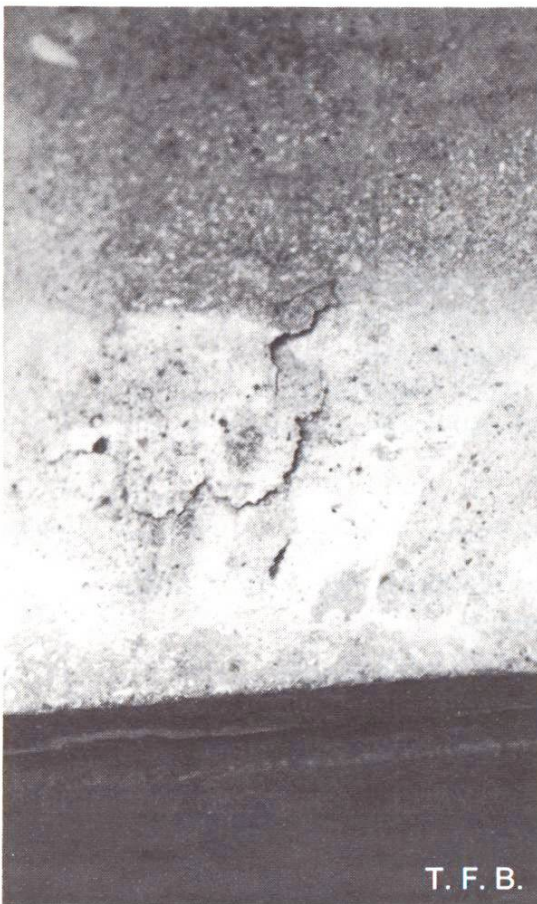
Abb. 4 Aufwölbung. Die Schadenursache ist hier von bloßem Auge noch nicht erkennbar.

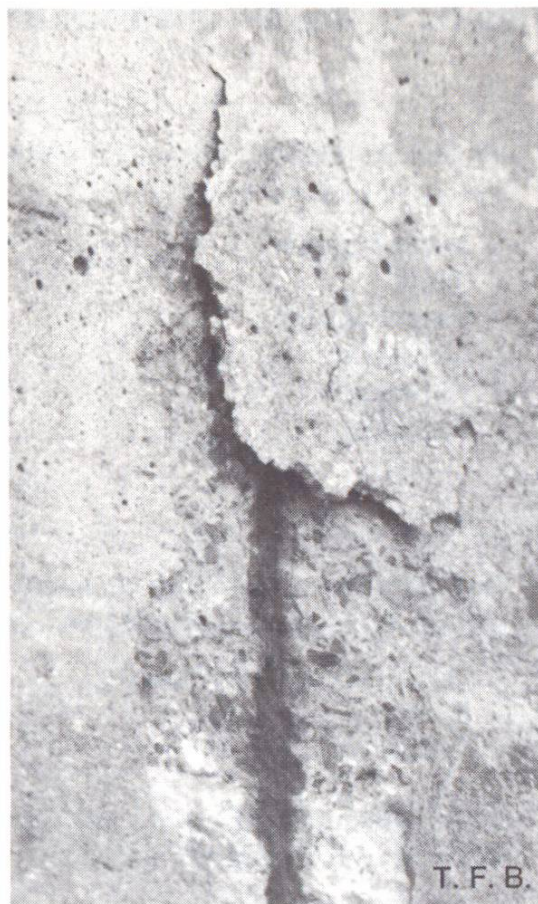
Abb. 5 Aufwölbung und Abplatzung infolge Korrosion der Armierung.

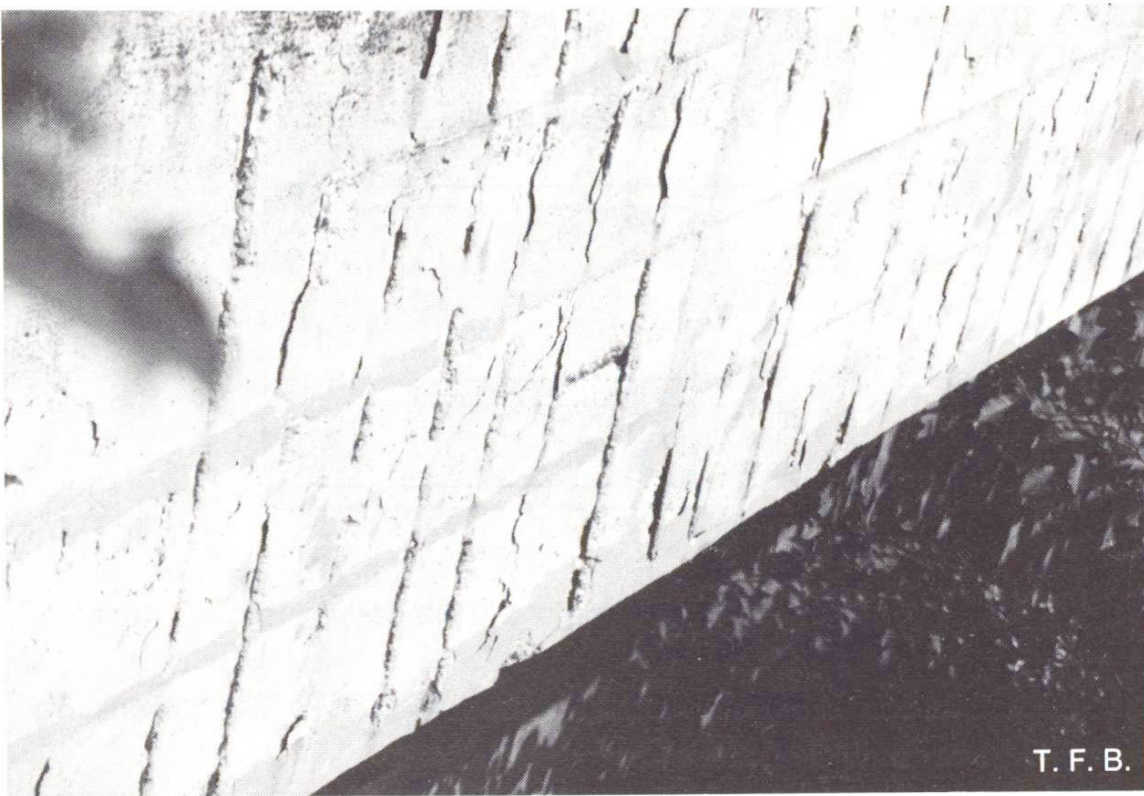
Abb. 6 Rostschäden an Balkonbrüstung infolge fortgeschrittener Karbonatisierung.
