Artikel: Quand la glace éternelle fond, les grands sommets vacillent
Autor: Lettau, Marc
DOI: <https://doi.org/10.5169/seals-912373>

Quand la glace éternelle fond, les grands sommets vacillent

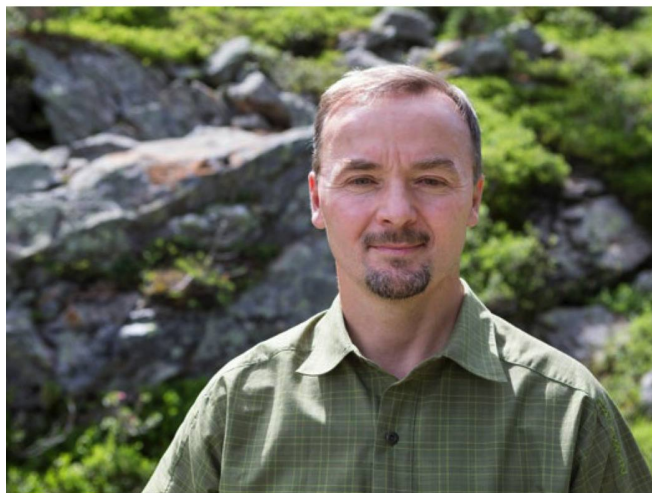
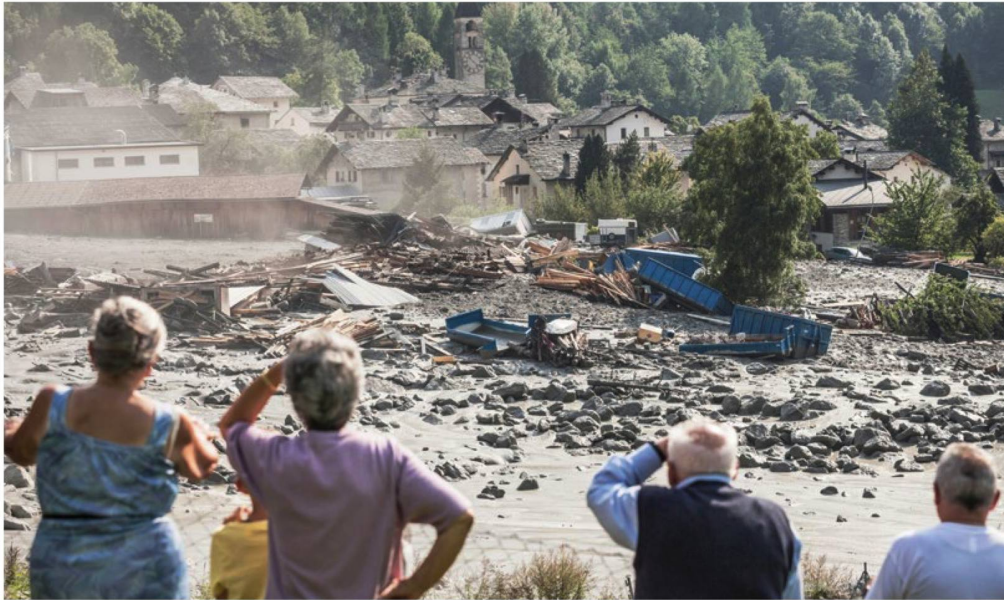
Les habitants de Bondo constatent les dégâts provoqués par la boue, les débris et les éboulis.
