**Zeitschrift:** Technische Mitteilungen / Schweizerische Telegraphen- und Telephonverwaltung = Bulletin technique / Administration des télégraphes et des téléphones suisses = Bollettino tecnico / Amministrazione dei telegrafi e dei telefoni svizzeri

**Artikel:** Nouveaux éboulements à la Dent du Midi et leurs conséquences

## Nouveaux éboulements à la Dent du Midi et leurs conséquences.

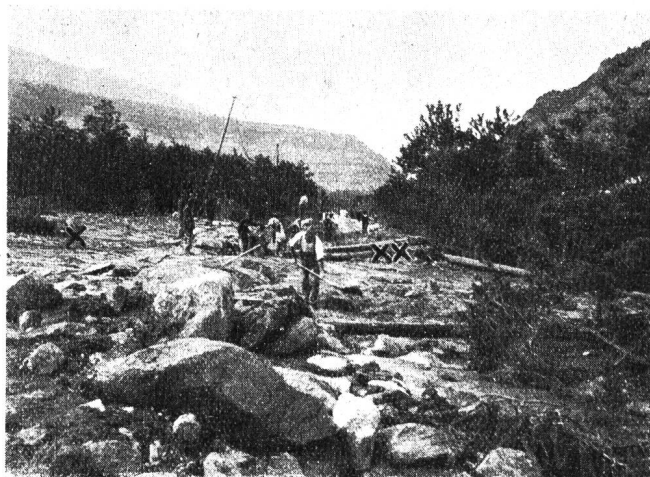
Fig. 1.

La photographie No. 1 montre l'état dans lequel se trouvait le pont, complètement recouvert de rocs, de pierres et de boue. Au second plan, nous remarquons la route cantonale direction St-Maurice et, à gauche de celle-ci, les poteaux de nos câbles aériens non touchés par la coulée. L'emplacement des poteaux d'arrêt, côté St-Maurice, est marqué par une  $\times$ . A l'endroit marqué par  $\times \times$ , nous remarquons les poteaux brisés. Une compagnie de mineurs, cantonnée à ce moment-là à St-Maurice, est en train de débayer la route.

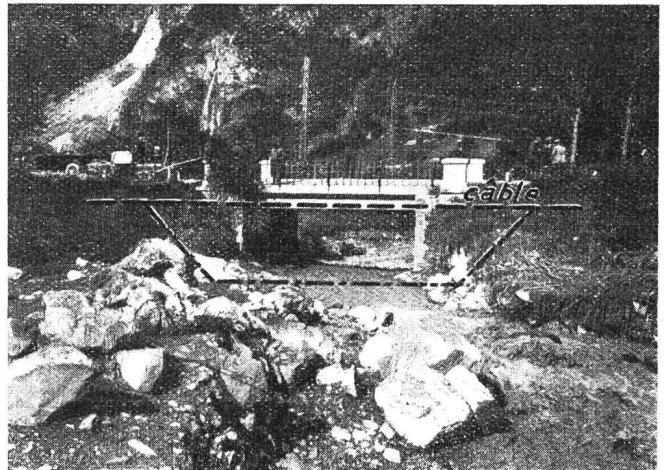
Fig. 5.

Le pont de la route cantonale qui franchit le lit No. 2 du St-Barthélemy (bras côté Evionnaz), est représenté sur notre photographie fig. 5. Le torrent utilise maintenant ce lit qui, comme nous l'avons déjà dit, est resté plus ou moins intact. Nous remarquons cependant quelques grosses pierres entraînées jusque là par la coulée, malgré la distance assez considérable d'environ 150 m du pont No. 1. On ne saurait donc prétendre que ce pont se trouve en dehors de la zone dangereuse. La position de notre câble souterrain est marquée en — — — —. Nous pouvons admettre d'une façon assez certaine qu'aussi longtemps que ce pont tiendra, notre câble souterrain ne risquera rien, car les futures coulées

prendront très probablement le chemin le plus direct, soit la direction du pont No. 1, où notre câble se trouve hors de danger, étant protégé par la partie métallique du pont, laquelle est soutenue par d'énormes blocs de rocher.

Seulement, le pont No. 2 tiendra-t-il? Là est la grave question. Une chose est certaine, c'est qu'il ne faut plus songer à la pose d'un câble aérien de secours. Contre des forces naturelles d'une telle puissance, il est incontestablement inutile de vouloir lutter avec des moyens de ce genre. Et les dernières explorations dans le massif de la Dent du Midi ont révélé que le danger d'éboulements subsistait.

La solution la plus rationnelle et aussi la plus économique pour nous mettre à l'abri de nouvelles surprises, serait de passer avec notre câble au-dessous du lit du torrent, tel que la ligne — . — . — . — . — l'indique (voir fig. 5). C'est un problème à étudier et à envisager sérieusement.
