Eingriffe an der Fassade als Crux

Bei der energetischen Sanierung historischer und geschützter Bauten erweisen sich oftmals grössere Eingriffe an der Fassade als heikel, weil sie das Gesamtbild des Gebäudes verändern. Eine vom Bundesamt für Energie unterstützte Forschungsarbeit der Universität Genf zeigt nun exemplarisch Lösungswege für verschiedene Gebäudetypen auf. Ein Beispiel zog den Vergleich zwischen Innen- und Aussendämmung.

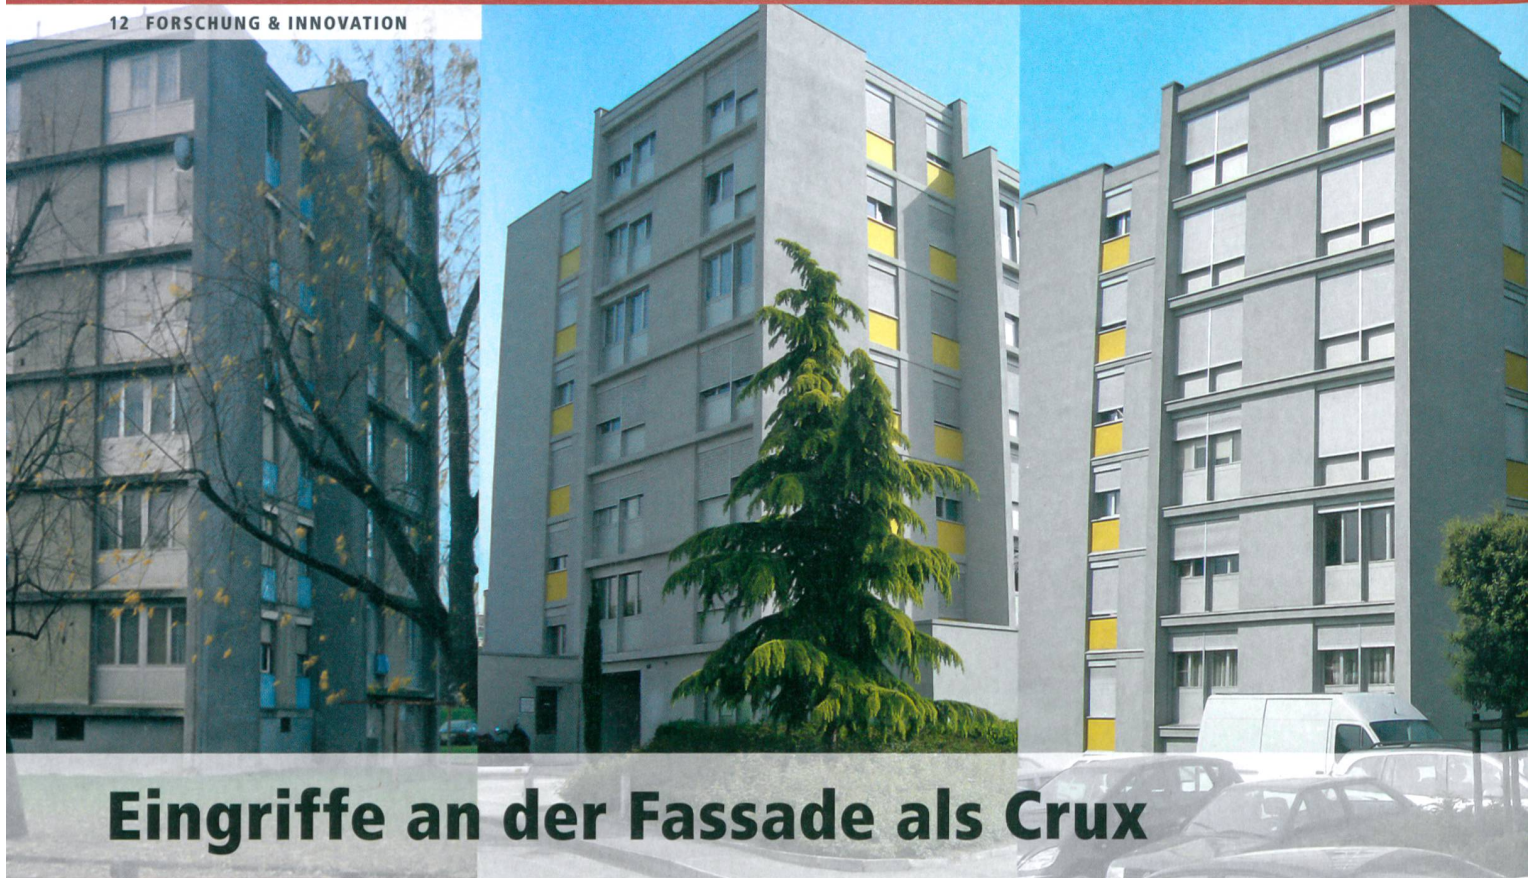
Bild links: Die «Tours Cayla» vor der Sanierung (links), nach der Sanierung mit Innendämmung (Mitte) bzw. Aussendämmung (rechts).

Bei der Sanierung der Cayla-Türme wurde diese Frage lange diskutiert. Dies auch deshalb, weil die Denkmalpflege schliesslich die Energiebehörde sowie die Bauherrschaft davon überzeugen konnte, zumindest einen der Türme unter Schutz zu stellen. In der Folge wurde eines der Gebäude mit sechs Zentimetern Dämmmaterial inwendig isoliert, zwei

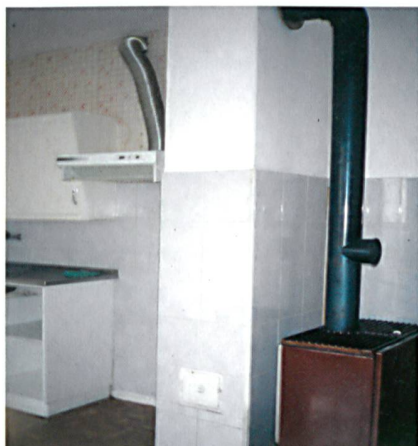
Bild unten: Heizen in den Fünfzigern — in jeder Wohnung der «Tours Cayla» stand ein eigener Ölofen.

Energetisch und bauphysikalisch zeigten sich die Cayla-Türme Anfang des 21. Jahrhunderts in einem schlechten Zustand: Es bestanden zahlreiche Wärmebrücken, weil alle Betonwände und -platten direkten Kontakt mit der Aussenluft hatten, ohne Wärmedämmung. Erheblichen Wärmeverlust gab es auch durch das Dach, den Boden und die einfachverglasten Fenster. Eine hohe Feuchtigkeit hinterliess ihre Spuren vor allem in den Ecken im Innern und an den Fensterbefestigungen; die Kondensation entstand, weil die mit Feuchtigkeit gesättigte Luft auf die kalten inneren Wandflächen traf. Auch die Haustechnik war veraltet: Jede Wohnung wurde individuell mit einem Ölofen geheizt, ein Elektroboiler sorgte für das Warmwasser. Eine Zentralheizung gab es nicht.
