**Artikel:** Inspektion einer Staulage  
**Autor:** [s.n.]  
**DOI:** <https://doi.org/10.5169/seals-681869>

# INSPEKTION EINER STAUANLAGE

Wie kontrolliert das Bundesamt für Energie Stauanlagen unter Bundesaufsicht? Wir haben Rocco Panduri, Fachspezialist Aufsicht Talsperren, bei einer Kontrolle der Stauwand in Luzzzone TI begleitet.

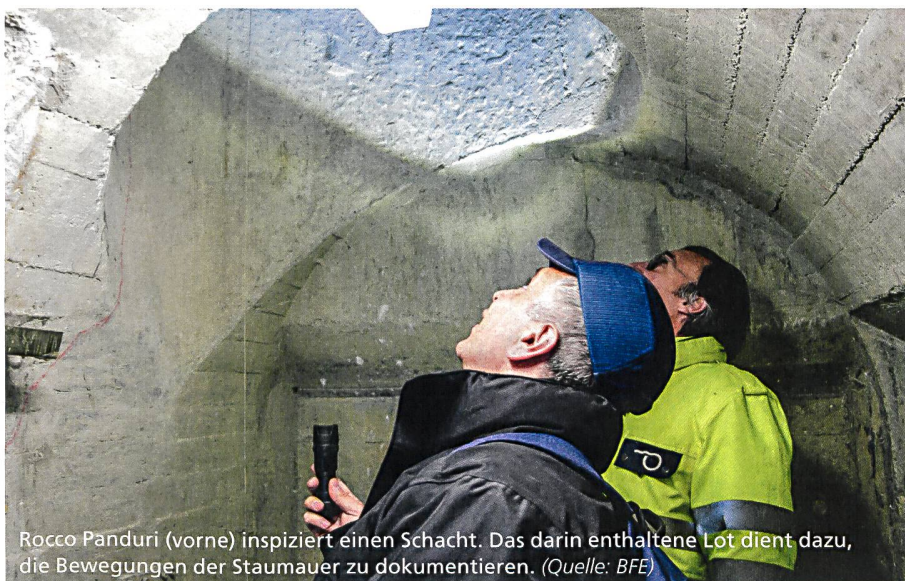
sorgt haben. Diese betrafen insbesondere die verschiedenen Messgeräte, die in der Staumauer verbaut sind und allfällige Bewegungen der Mauer dokumentieren. Durch die Feuchtigkeit und das Sickerwasser in der Mauer besteht zum Beispiel die Gefahr der Verkalkung von Messgeräten in einem Lotschacht (siehe Bild),

was die Messdaten verfälschen würde. Ein Talsperrenwärter führt uns und die beiden Bauingenieure flink durch die spärlich beleuchteten Galerien, über Treppen und Leitern ins Innere der Staumauer zu den betroffenen Messgeräten.

Rocco Panduri (vorne) inspiziert einen Schacht. Das darin enthaltene Lot dient dazu, die Bewegungen der Staumauer zu dokumentieren. (Quelle: BFE)
