Intervenir au niveau de la façade est délicat

Zeitschrift: **Energieia : Newsletter de l'Office fédéral de l'énergie**

Etude: Renovation of Historic, Protected Buildings in Geneva (numéro de publication 290195):

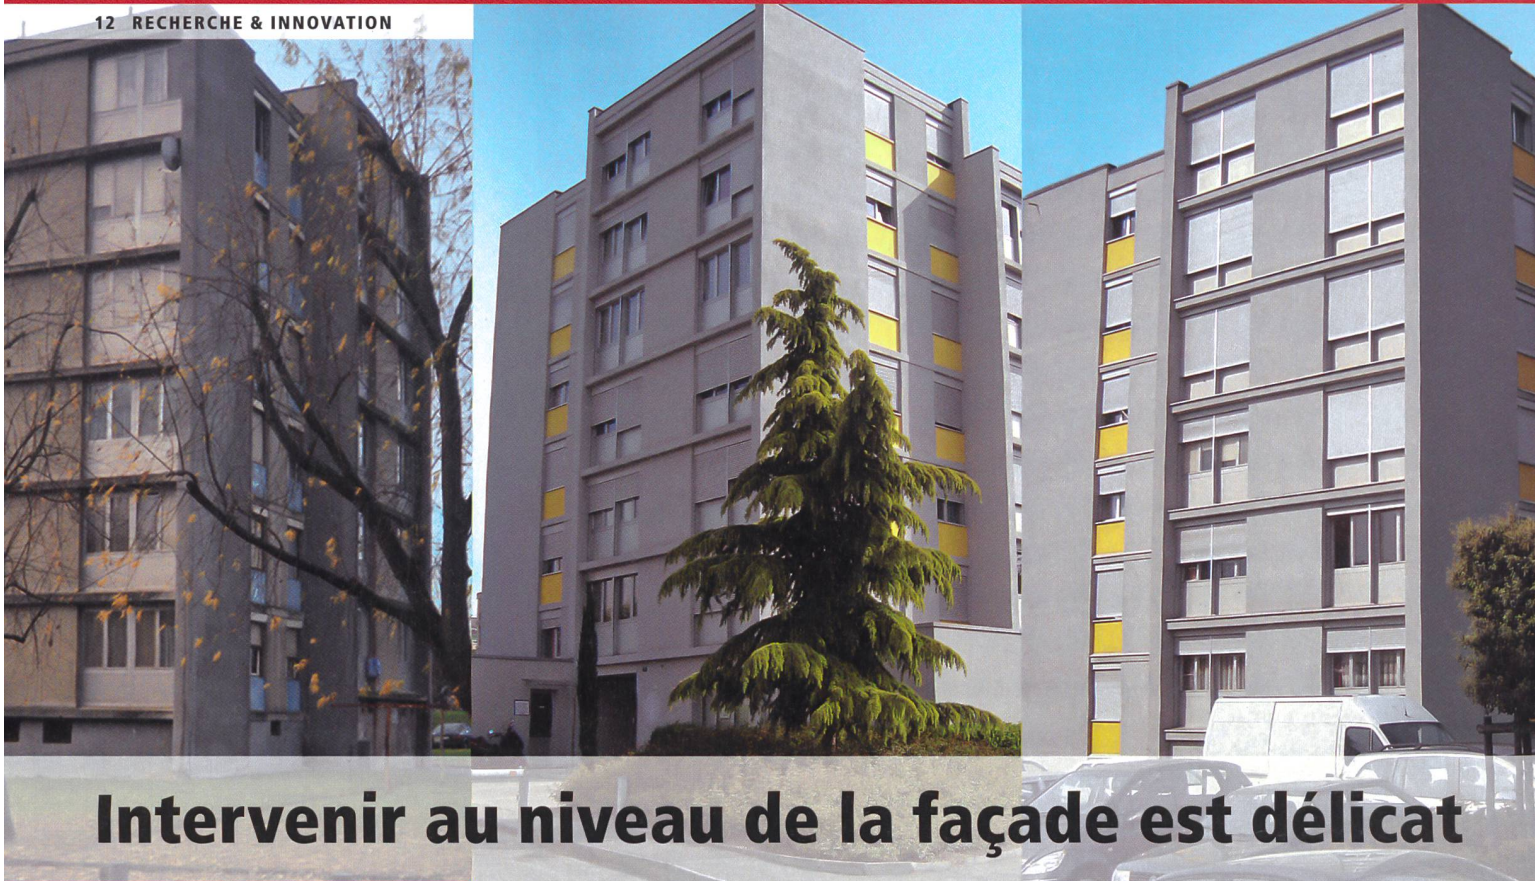
Photos de gauche: Les «tours Cayla» avant la rénovation (gauche), avec la nouvelle isolation interne (milieu) respectivement externe (droite).

Cette question a fait l'objet de longues discussions lors de la rénovation des «tours Cayla». Le Service des monuments et des sites a finalement réussi à convaincre les services de l'énergie et les maîtres d'œuvre de préserver au moins l'une des tours. Une des tours a ainsi été pourvue d'une isolation thermique

interne de six centimètres d'épaisseur et les deux autres d'une isolation thermique externe de quatre à huit centimètres. «Le dimensionnement de l'isolation dont la surface a ensuite été crépie directement permettait de conserver les proportions des différents éléments donnant à la façade son apparence architectonique», dit l'étude. Seuls de petits éléments en aluminium ont dû être ajoutés sous les fenêtres, afin de protéger l'isolation de la pluie. «Le résultat est impressionnant: la différence au niveau de l'apparence des deux variantes est visible seulement au deuxième

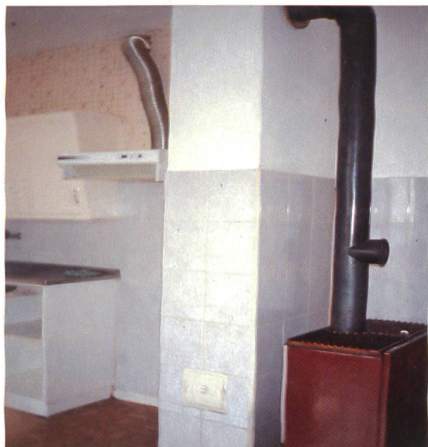
Photo ci-dessous: Le chauffage dans les années 50: chaque appartement des «tours Cayla» avait son propre poêle à mazout.

Du point de vue énergétique et de la physique de la construction, les «tours Cayla» étaient en mauvais état au début du 21^e siècle: elles présentaient de nombreux ponts thermiques, étant donné que toutes les parois et dalles en béton étaient en contact direct avec l'air extérieur, faute d'isolation thermique. Les pertes de chaleur étaient considérables au niveau du toit, du sol et des fenêtres aux vitrages simples. L'humidité élevée avait causé des dégâts notamment dans les coins intérieurs et sur les fixations de fenêtres, suite à la condensation résultant de la rencontre entre l'air chargé d'humidité et les murs intérieurs froids. La technique du bâtiment était elle aussi dépassée: chaque appartement avait son propre poêle à mazout et un chauffe-eau électrique pour l'eau chaude sanitaire. Il n'y avait pas de chauffage central.
