Zeitschrift: Energieia : Newsletter de l'Office fédéral de l'énergie
Herausgeber: Office fédéral de l'énergie
Band: - (2010)
Heft: 4

Intervenir au niveau de la façade est délicat

Les interventions importantes au niveau de la façade des bâtiments historiques et protégés dans le cadre d'une rénovation énergétique sont souvent délicates, parce qu'elles modifient l'apparence du bâtiment dans son ensemble. Des travaux de recherche menés par l'Université de Genève avec le soutien de l'Office fédéral de l'énergie présentent des solutions exemplaires pour divers types de bâtiments. Un exemple allie isolation interne et isolation externe.

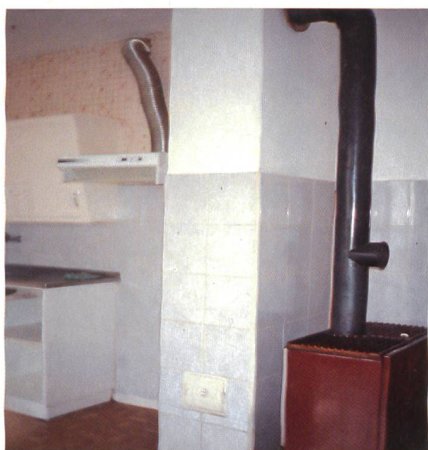
Photo ci-dessous: Le chauffage dans les années 50: chaque appartement des «tours Cayla» avait son propre poêle à mazout.

Du point de vue énergétique et de la physique de la construction, les «tours Cayla» étaient en mauvais état au début du 21^e siècle: elles présentaient de nombreux ponts thermiques, étant donné que toutes les parois et dalles en béton étaient en contact direct avec l'air extérieur, faute d'isolation thermique. Les pertes de chaleur étaient considérables au niveau du toit, du sol et des fenêtres aux vitrages simples. L'humidité élevée avait causé des dégâts notamment dans les coins intérieurs et sur les fixations de fenêtres, suite à la condensation résultant de la rencontre entre l'air chargé d'humidité et les murs intérieurs froids. La technique du bâtiment était elle aussi dépassée: chaque appartement avait son propre poêle à mazout et un chauffe-eau électrique pour l'eau chaude sanitaire. Il n'y avait pas de chauffage central.
