Inspection d'un barrage

Zeitschrift: **Energieia : Newsletter de l'Office fédéral de l'énergie**

INSPECTION D'UN BARRAGE

Comment l'Office fédéral de l'énergie contrôle-t-il les ouvrages d'accumulation placés sous la surveillance de la Confédération? Nous avons accompagné Rocco Panduri, spécialiste de la surveillance des barrages, à l'ouvrage de Luzzone (TI).

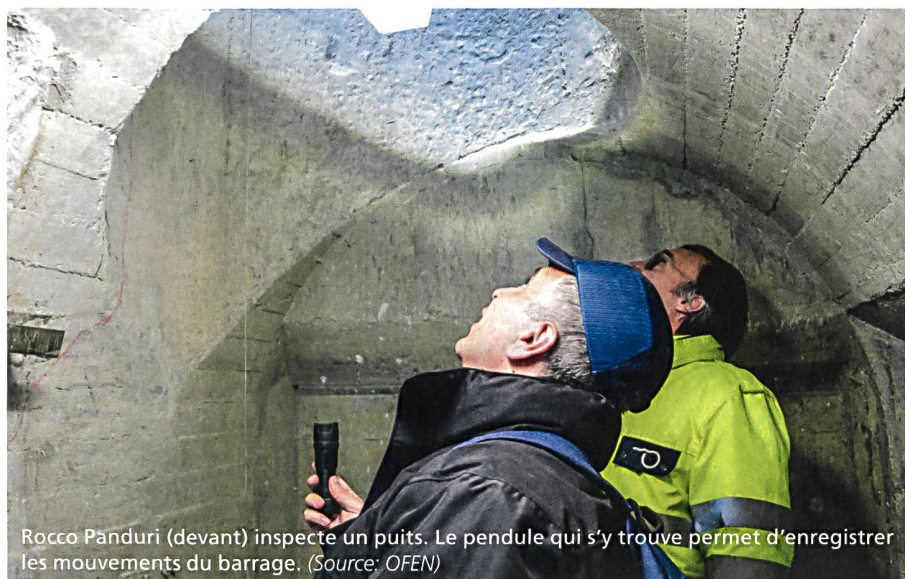
différents appareils de mesure utilisés dans le barrage pour enregistrer les éventuels mouvements des murs. En effet, les appareils placés dans un puits de pendule risquent par exemple de s'entarter en raison de l'humidité et de l'eau d'infiltration (cf. image), ce qui entraînerait des mesures erronées.

Rocco Panduri (devant) inspecte un puits. Le pendule qui s'y trouve permet d'enregistrer les mouvements du barrage. (Source: OFEN)
