**Zeitschrift:** Ferrum : Nachrichten aus der Eisenbibliothek, Stiftung der Georg Fischer AG

**Band:** 68 (1996)

**Autor:** Kutzer, Hans-Joachim W.

# Die archäometallurgische Untersuchung und Rekonstruktion der Blei-Silber-Verhüttung in Trachsellauen/Berner Oberland und der Einfluss der sächsisch-freibergischen montanistischen Lehre auf das bernische Berg- und Hüttenwesen Mitte des 18. und Anfang des 19. Jahrhunderts.

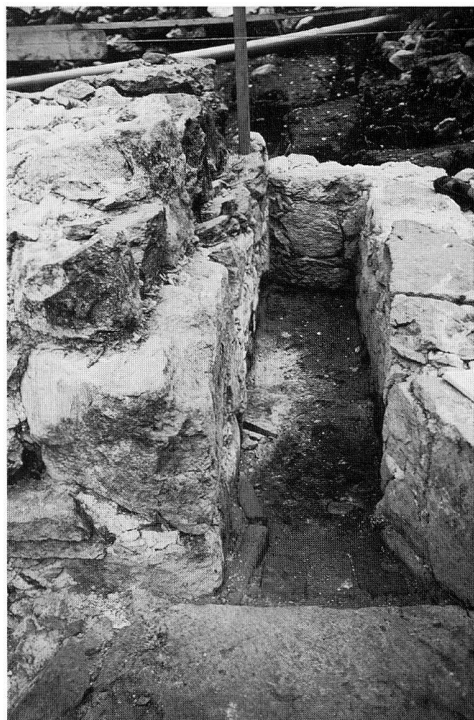
Bild 3:  
Feuerung und Aschefall nach der Ausgrabung 1992

1. Herdkörper mit links davon platzierter, durch Feuerbrücke getrennter Feuerung mit Aschefall (Bild 3)
2. Trockenluftkreuz unter dem Herdkörper (Bild 8)

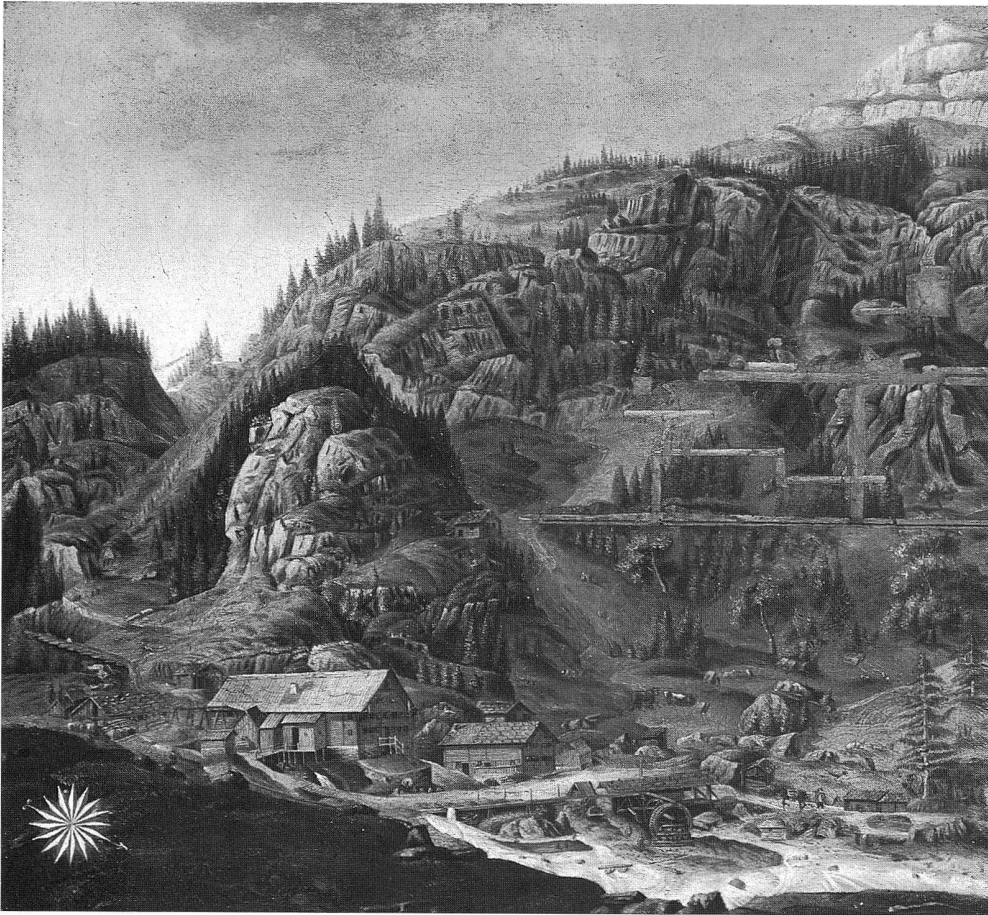
Bild 5:  
Hüttenanlagen in Trachsel-  
lauenen, Oelgemälde von  
Johann Jakob Schlatter,  
gegen Ende des 18. Jahr-  
hunderts

Aus der letzten Betriebsperiode des Berghauptmanns J. J. Schlatter stammt ein gegen Ende des 18. Jahrhunderts – vermutlich nach dem Aquarell von Nicolaus Schiel (s. Titelbild) – angefertigtes Oelgemälde (Bild 5) der Bergwerke vom hinteren Lauterbrunnental mit einem Seigerriss und den übertägigen Bergbau-, Hütten- und Wohngebäuden.

Das Gemälde (Bild 5) zeigt auf dem linken Rand die Aufbereitungsanlage, in der sich Pochsätze und Waschherde befanden. Rechts davon befindet sich das zweistöckige Verhüttungsgebäude, aus dessen Dach sich ca. 1,50 m die Esse eines Flammofens erhebt. Daran vorgebaut befindet sich eine Radstube, in die ein Aufschlagwassergerinne von links für ein ober-schlächtig betriebenes Wasserrad zum Antrieb der Ofengebläse führt. Das abfliessende Aufschlagwasser wurde weiter unten erneut gefasst und über ein weiteres Gerinne ein ober-schlächtiger Wasserradantrieb einer Gattersäge damit betrieben.

Auf dem Gemälde sind ausserhalb des Hüttengebäudes keine Röstöfen erkennbar, so dass davon ausgegangen werden muss, dass das nachweisbare Rösten des Erzschiech, als aufbereitetem Erzkonzentrat zu dieser Zeit schon im Hüttengebäude integriert war (Bilder 5,6).

dort vom Zug erfasst, ins Freie. Wegen der stark  $\text{SO}_2$ -haltigen Rauchgase wurde der Wald stark geschädigt, wie aus dem zeitgenössischen Gemälde (Bild 5) hervorgeht.

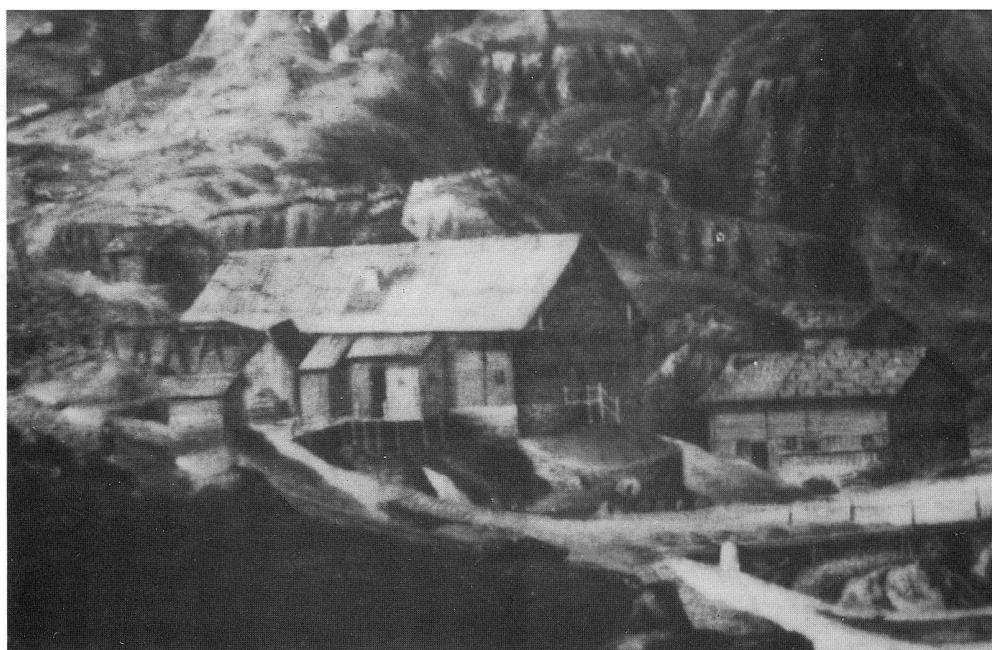
Bild 6:  
Bildausschnitt (aus Bild 5)  
Ofengebäude mit Wasser-  
führung zur Radstube und  
aus dem Dach geführter  
Flammofenese

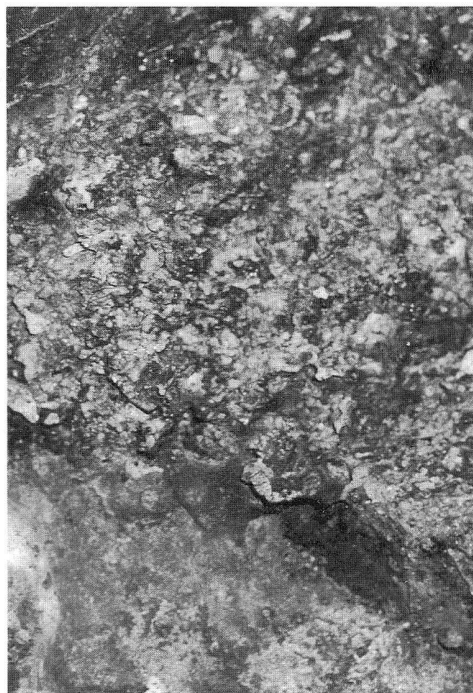
Bild 11:  
Blei- und Bleioxidinfiltrationen im gesinterten Herdmaterial des Flammofens

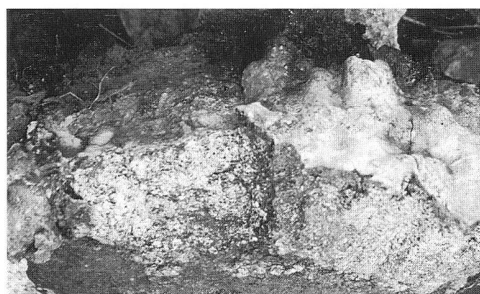
Bild 10:  
Dolomit/Ton/Bleischlacke-Herd

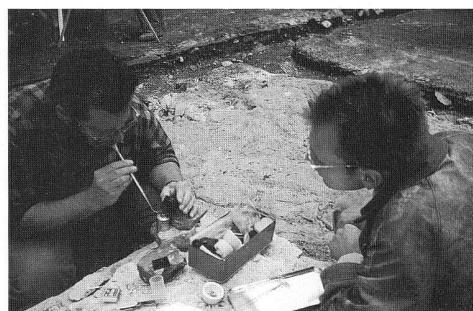
Bild 12:  
Reduktionsversuch von Bleioxid im Herdmaterial zu Blei mit dem Lötrohr

ferner Treibofenschlacke (Glätte) in grossen Mengen gefunden werden, die aufgrund ihres gelbgrünen glasigen Habitus sowie damit durchgeführter Reduktionsversuche zu Blei (Bild 12) mit dem Lötrohr eindeutig als solche einzustufen waren<sup>14</sup>.

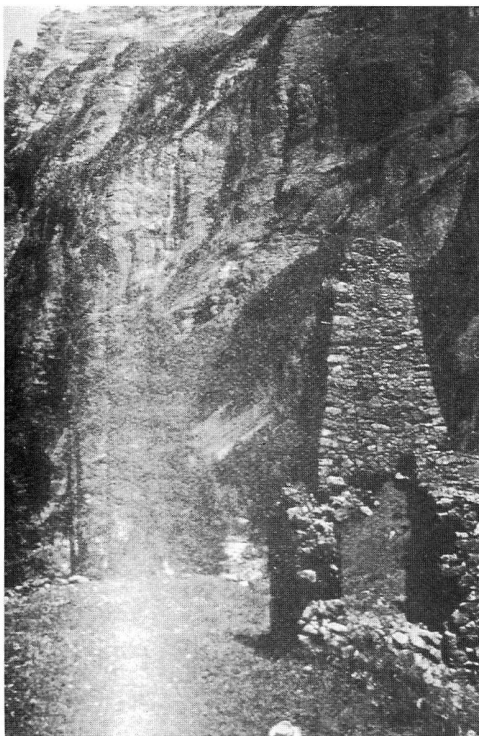
Bild 14a:  
Esse des Trachsellaener Verhüttungssofen mit rechts teilweise sichtbarem angrenzendem Flammofengewölbebereich.  
(aus H. Hartmann «Berner Oberland» Band II, Aufnahme ca. 1905)

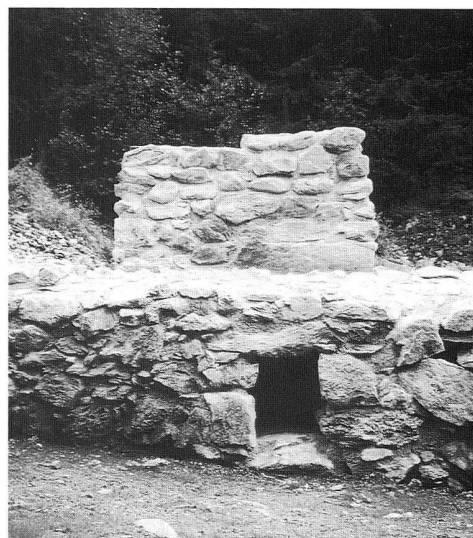
Bild 16:  
Offener Austritt des Luftkanals für den Essenzug

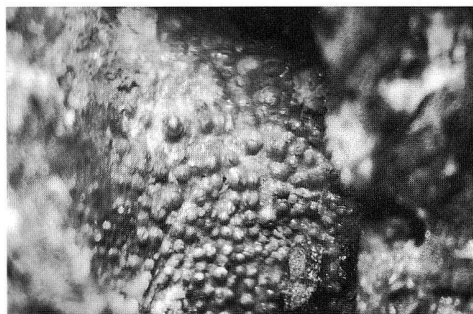
Bild 21:  
Karbonatische Zinkkondensate (Ofengalmei) am  
Gewölbematerial des Flammofen-Rösthendes  
(Mikroaufnahme)

Wie auch die noch aufzufindenden Reste aus dem Gewölbebereich des vermuteten Doppelherdofens mit karbonatischen Zinkkondensaten (Ofengalmei) (Bild 21) zeigen, war trotz vorausgesetzter von Fachleuten modern betriebener Aufbereitung der Erze, möglicherweise sogar schon mit beweglichen, mittels seitlicher und längs erzeugter alternierender Stösse das Absetzen des Erzkonzentrates beschleunigender Waschherdtechnik<sup>18</sup>, auch das Trennen von Bleiglanz und Zinkblende bereits problematisch, so dass schon mit der damaligen Aufbereitungstechnik eine effektivere Anreicherung des geringen Silbergehaltes, als Voraussetzung für die offenbar praktizierte sächsische Verhüttungstechnik, nicht zu erzielen war.
