**Zeitschrift:** Frick - Gestern und Heute  
**Herausgeber:** Arbeitskreis Dorfgeschichte der Gemeinde Frick  
**Band:** 6 (1996)

**Artikel:** Abbrucheuphorie im Fricker Mitteldorf  
**Autor:** Fasolin, Werner  
**DOI:** <https://doi.org/10.5169/seals-954974>

# Abbrucheuphorie im Fricker Mitteldorf

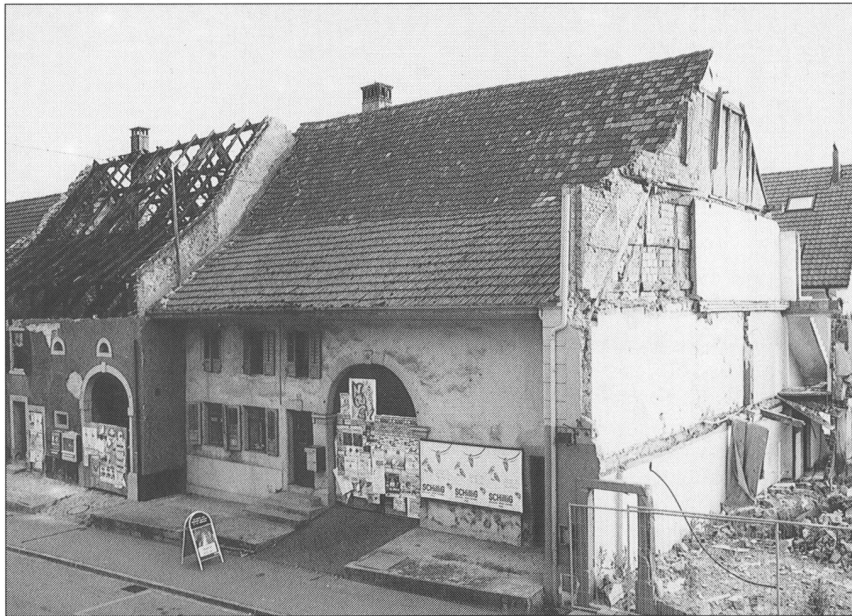
Die letzten «Opfer» der Abbrucheuphorie im Fricker Mitteldorf im Sommer 1996: Die Häuser Nr. 71 und Nr. 73 hatten eine spannende Vergangenheit aufzuweisen.

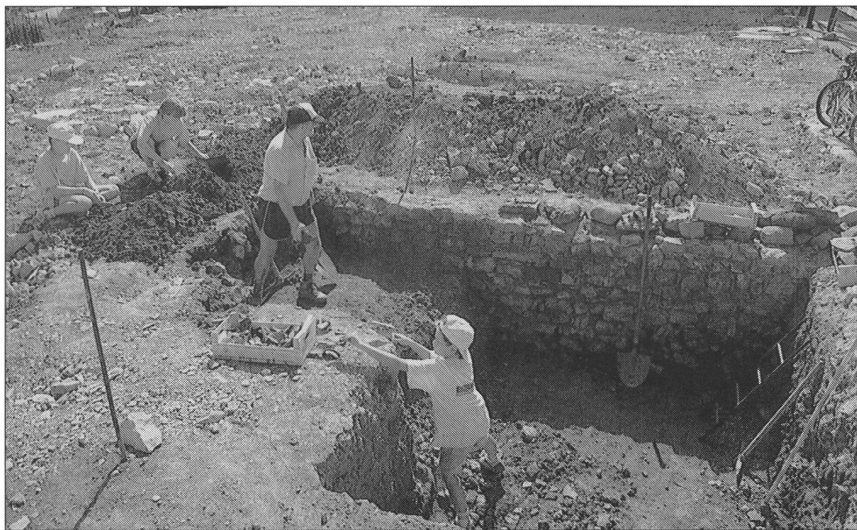
Frick, Mitteldorf,  
Sommer 1996:  
Freiwillige beim  
Ausgraben des  
vorderen mit  
Brandschutt  
verfüllten Kellers  
unter Gebäude  
Nr. 73

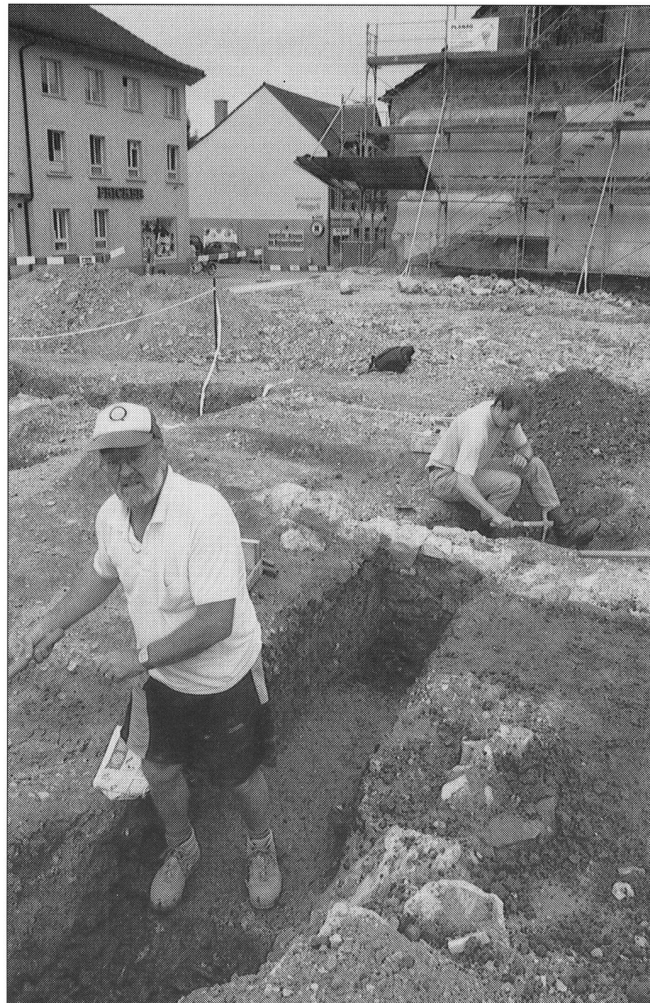
Frick, Mitteldorf:  
Othmar Bitterli  
und Linus Hüsler  
legen einen  
Sondierschnitt  
an eine Mauer  
des hinteren  
brandschutt-  
verfüllten Kellers  
unter Haus Nr. 73.

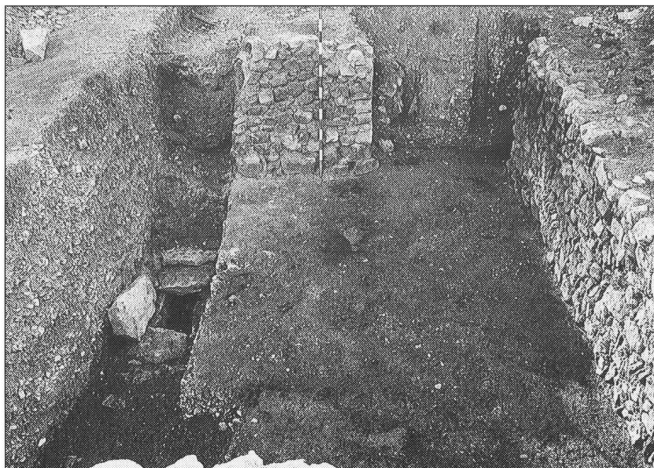
Frick,  
Mitteldorf 73:  
Blick in den  
ausgegrabenen  
Keller, der nur  
zweiseitig gemauert  
war. Anstehender  
Mergel bildete die  
zwei andern  
Wände. Im  
Hintergrund  
Abdruck einer  
hölzernen Treppe  
als Abgang.  
(Fotos: David  
Wälchli)
