Die übrigen Teile des Mühlegebäudes

Zeitschrift: **Mitteilungsheft / Heimatkundliche Vereinigung Furttal**

Band (Jahr): **41 (2012)**

7. Die übrigen Teile des Mühlegebäudes

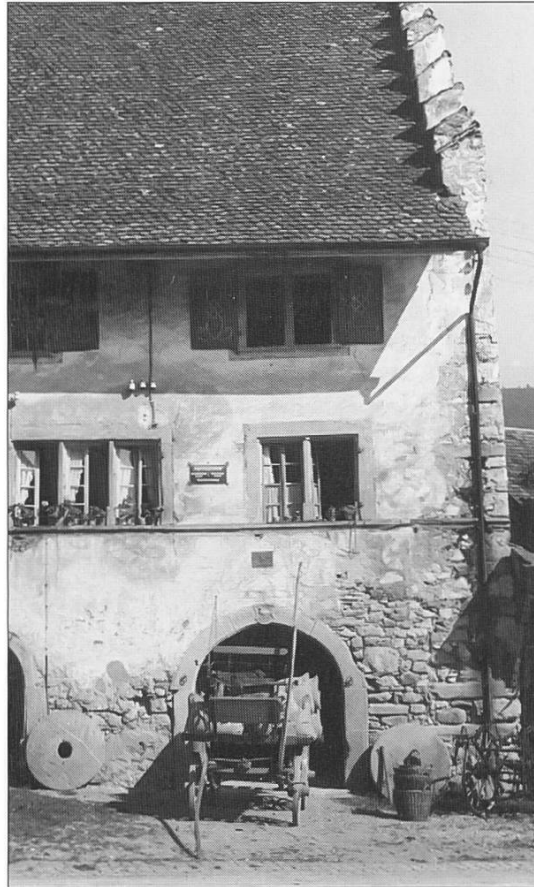
Bild 16: Haupttor zum Mahlraum, ca. 1960

wohl auch der nebenan liegende Keller) neu gestaltet worden zu sein. Die ganze Zu- und Wegfuhr der Korn- und Mehlsäcke vollzog sich durch das dreiflügelige Tor von gut zwei Metern Breite. Der ebenfalls gewölbte Türsturz zum nebenan liegenden Keller ist mit einer Rosette verziert (mit 14 Blütenblättern im äusseren und 7 im inneren Kranz) (siehe Bild 16)

Zum **Untergeschoss** gehört - neben dem Mahlraum (siehe Kap. 6) - der dahin führende Vorraum (4 x 6 m). Er liegt in der Südwestecke der Mühle, ist Richtung Mahlraum offen und wird durch das gewölbte Tor von 1755 betreten. Daneben

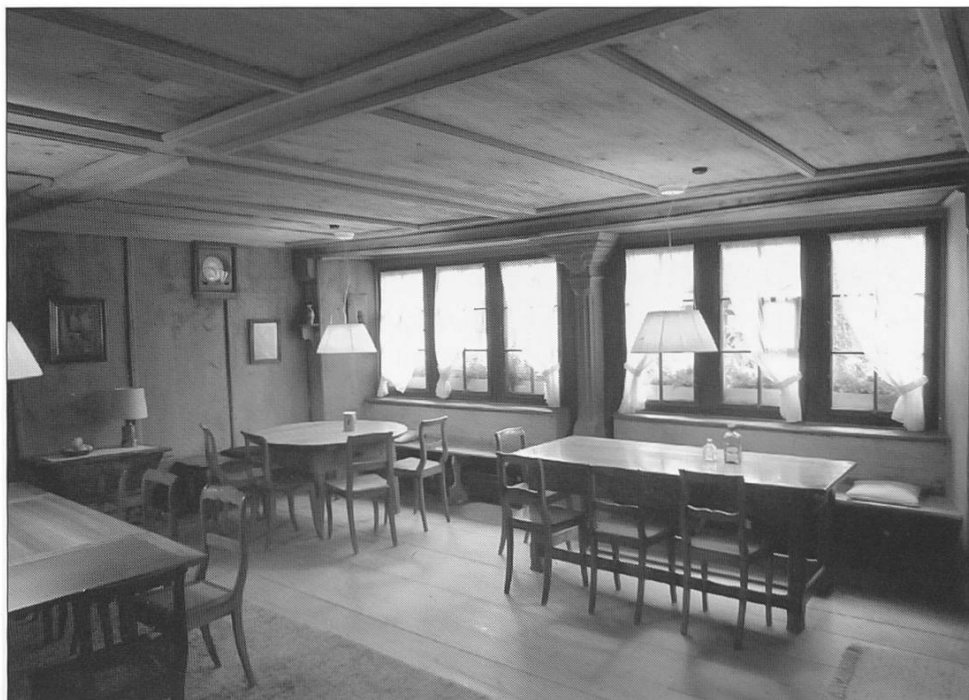
Bild 18: grosse Wohnstube, Zustand 2003

Im grossen Wohnraum (siehe Bild 18) steht ein geräumiger Kachelofen, am Abschlussgesims bezeichnet als Werk von 'Hans Conrad Brunner auf Regensberg 1818'. Der Ofen wurde vom Hafner Fritz Gisler aus Dällikon 1969 demontiert und heizbar wieder neu aufgebaut. Gisler ersetzte zahlreiche der beschädigten grün glasierten Nägelikacheln. Der Raum ist voll vertäfert, auch Decke und Böden bestehen ausschliesslich aus Holz. Die Decken der beiden mittleren Fensternischen weisen kleine Intarsien auf (Stern und verziertes Rechteck, von 1598), beim westlichen Fenster zeigt die Decke Reste von Bemalung (erkennbare Farben Blau und Weiss), die über den Intarsien liegt und demzufolge jünger ist (wohl Mitte 17. Jh.). Die Decke ist in 19 längliche Felder eingeteilt (je ca 2 x 1 m), die vor der Restaurierung alle mit denselben ornamentalen Füllungen (längliche Sechsecke) bemalt waren. Im 2. Kunstdenkmälerband von Zürich ist das Schema dieser Deckenbemalung auf Seite 114 festgehalten.

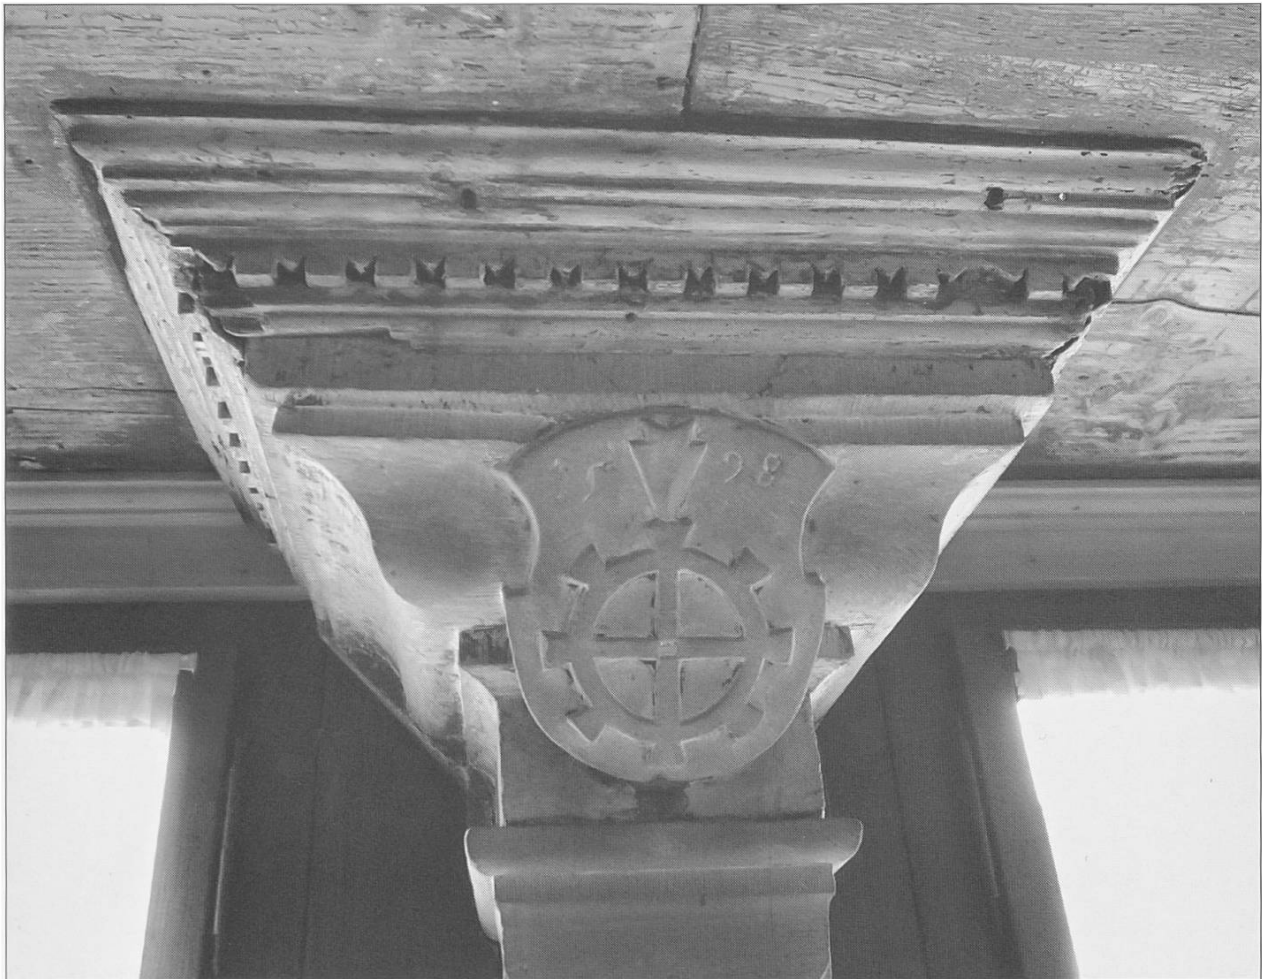
Bild 19: Kapitell in der Wohnstube mit Müllerwappen und Jahrzahl

Die gekoppelten Fenster sind von spätgotischer Form. Von Westen nach Osten folgen sich mit gemeinsamen Gesimsen: Ein Paar / zwei eine Einheit bildende Dreiergruppen / dazu im gefangenen Zimmer ein weiteres Paar (die äusseren Paare haben dunkelrote Klappläden). Von aussen gesehen ergibt das drei Fensterfolgen mit insgesamt 10 Fenstern. Am westlichen Paar sind die Sockel der äusseren Kehlen mit S-förmigen Ornamenten versehen. Das gilt auch für alle Süd Fenster des Obergeschosses. Die Mitte der zentralen Dreiergruppen wird im Raum durch eine kannelierte, elaborierte Fenstersäule von 18 cm Durchmesser akzentuiert.

Vor dem Kapitell (zum Raum hin) sitzt ein in Stein gehauenes neutrales Müllerwappen (ganzes Rad mit 8 Mühleisen), überhöht von der Jahrzahl '1598' (siehe Bild 19). Man muss annehmen, dass in diesem Jahr Christoffel Schlatter die Mühle für das Kloster Wettingen weitgehend neu bauen liess.
