Wirtschaftsgebäude und Brunnen

Zeitschrift: **Mitteilungsheft / Heimatkundliche Vereinigung Furttal**

Band (Jahr): **41 (2012)**

8. Wirtschaftsgebäude und Brunnen

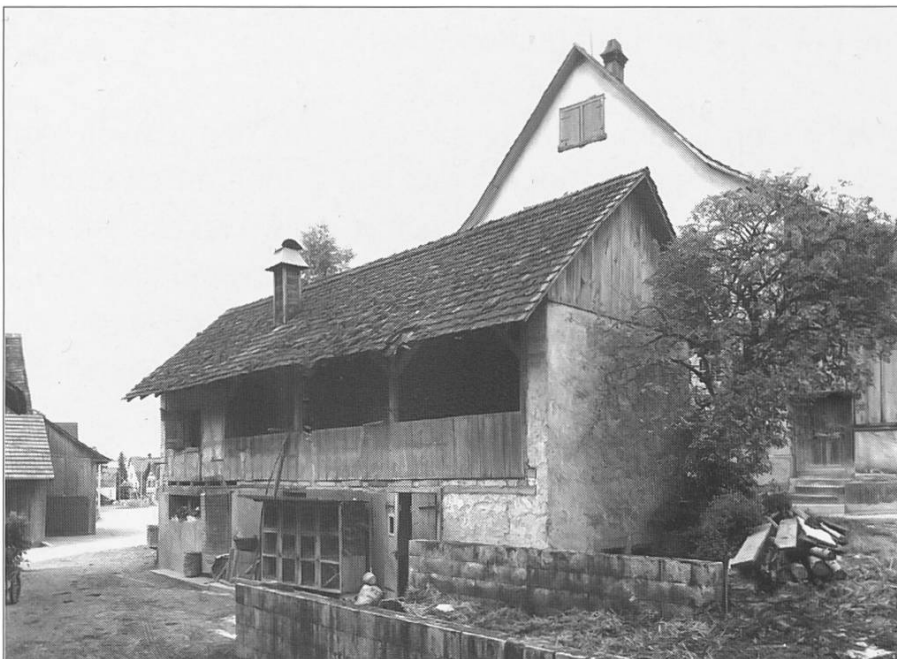
Bild 22: Nebenhaus vor Umbau, als Schweine- und Hühnerstall sowie Abort genutzt, Aufnahme 1964

An der Westseite des Hofes, an die Oberdorfstrasse anstossend, liegt das kleine Wirtschaftsgebäude, eine Art Spycher (Grundfläche ca 14 x 4,5 m). Es wurde 1975 grundlegend restauriert und einer neuen Nutzung zugeführt. Die an der schmalen Nordseite neu errichtete Aussentreppe unter dem Klebedach führt ins Obergeschoss. Zuvor lag die Treppe im Nordteil des Gebäudes. Das Untergeschoss ist aus Bruchsteinen gemauert.

Dieses Oekonomiegebäude dürfte kaum älter als 150 Jahre sein. Vor 1968 wurde im Erdgeschoss eine Schweinemästerei betrieben, ferner befand sich hier auch der einzige Abort für die ganze Mühle (siehe Bild 22). Heute ist der mittlere Teil offen gehalten zum Einstellen von Autos.
