Zeitschrift: Genava : revue d'histoire de l'art et d'archéologie
Herausgeber: Musée d'art et d'histoire de Genève
Band: 2 (1924)

LA RESTAURATION DU TEMPLE LA MADELEINE

Camille MARTIN.

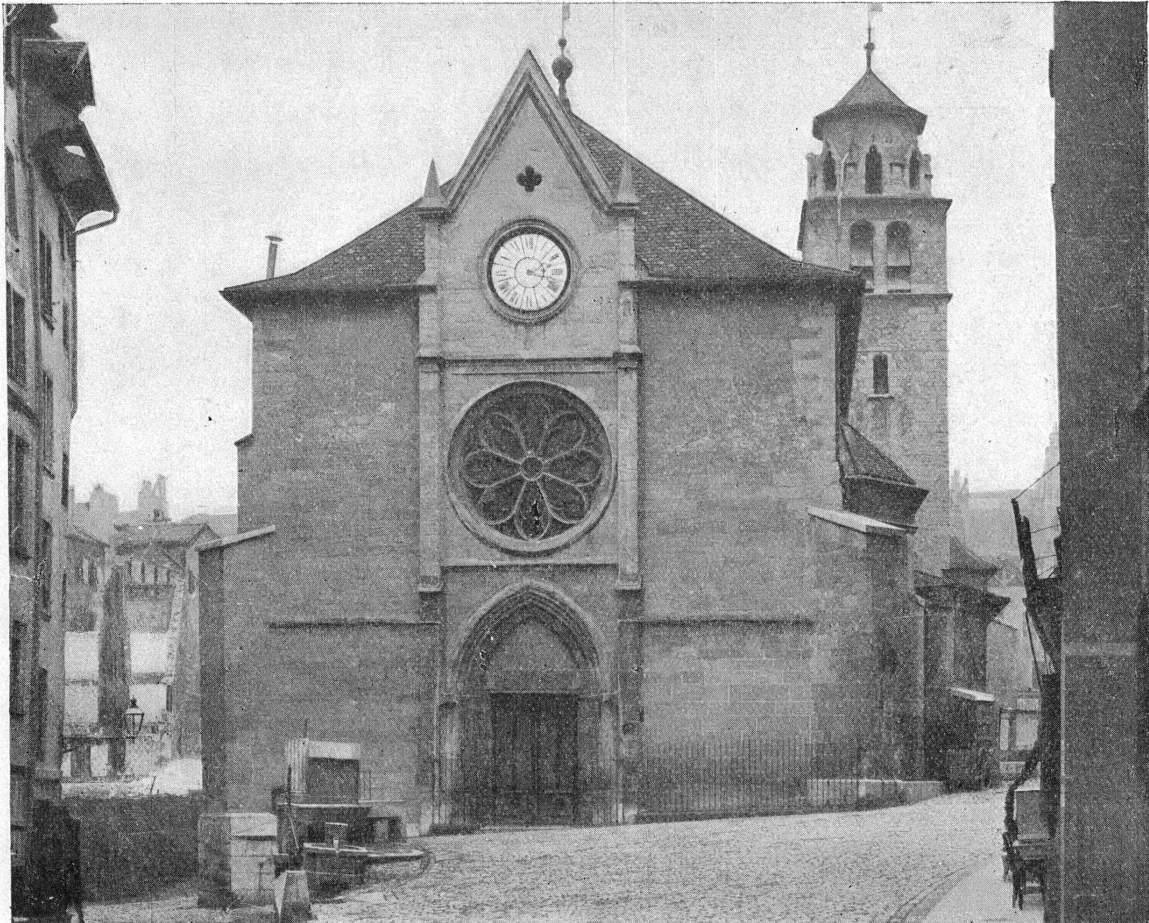
FIG. 2. — La façade occidentale avant la restauration.

La façade principale ne méritait pas de tels égards, puisqu'elle ne comptait, sous sa forme actuelle, que trois quarts de siècle d'existence. Pour en conserver le motif central, il eut fallu le reconstruire presque entièrement. On a préféré en

revenir à la simplicité de l'architecture primitive. Et sans reproduire littéralement les formes de la façade gothique, on a cherché à en faire revivre l'esprit et le caractère.

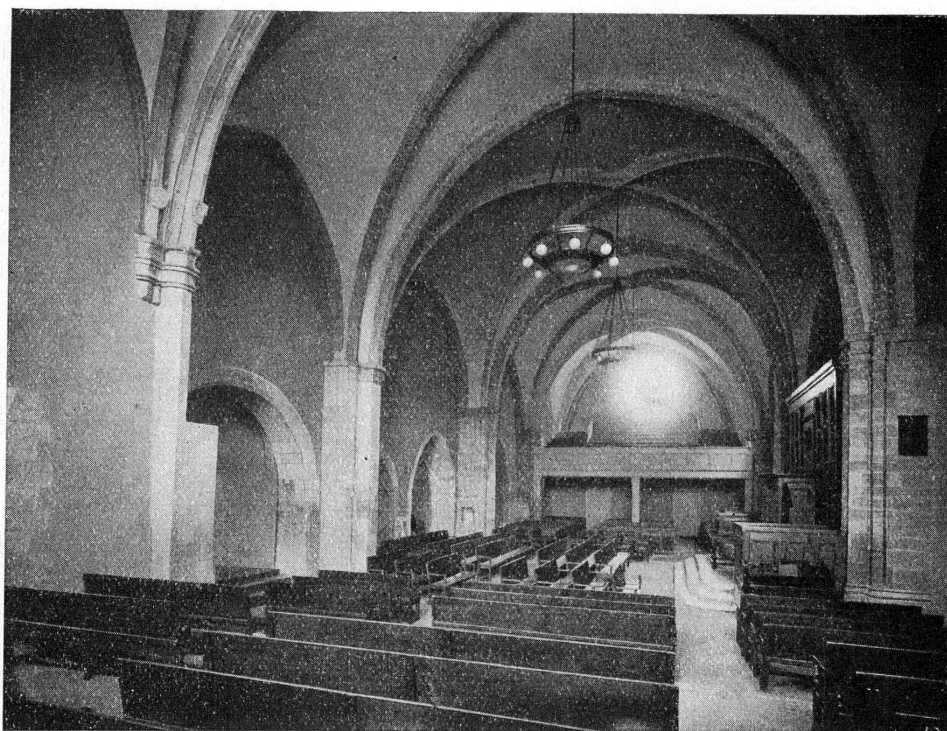
FIG. 6. — L'intérieur de l'église après la restauration. Photo Molly.
