**Zeitschrift:** Genava : revue d'histoire de l'art et d'archéologie  
**Herausgeber:** Musée d'art et d'histoire de Genève  
**Band:** 28 (1980)

**Artikel:** Les fouilles archéologiques de Kerma (Soudan)  
**Autor:** Bonnet, Charles  
**DOI:** <https://doi.org/10.5169/seals-728440>

# Les fouilles archéologiques de Kerma (Soudan)

Rapport préliminaire des campagnes de 1978-1979 et de 1979-1980

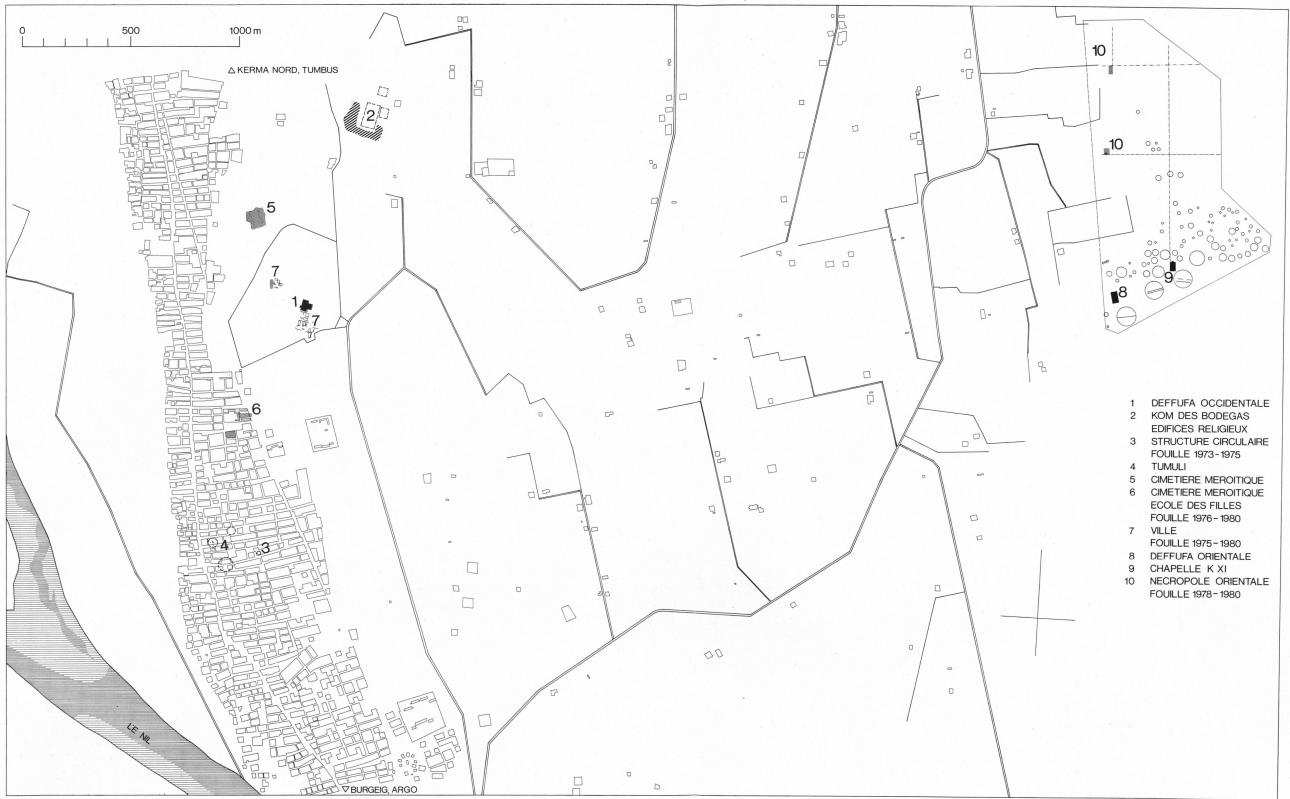
Fig. 1. Kerma. Plan topographique.

antique étant protégée par une enceinte, il est possible de suivre à cet emplacement un programme à plus long terme (fig. 1).

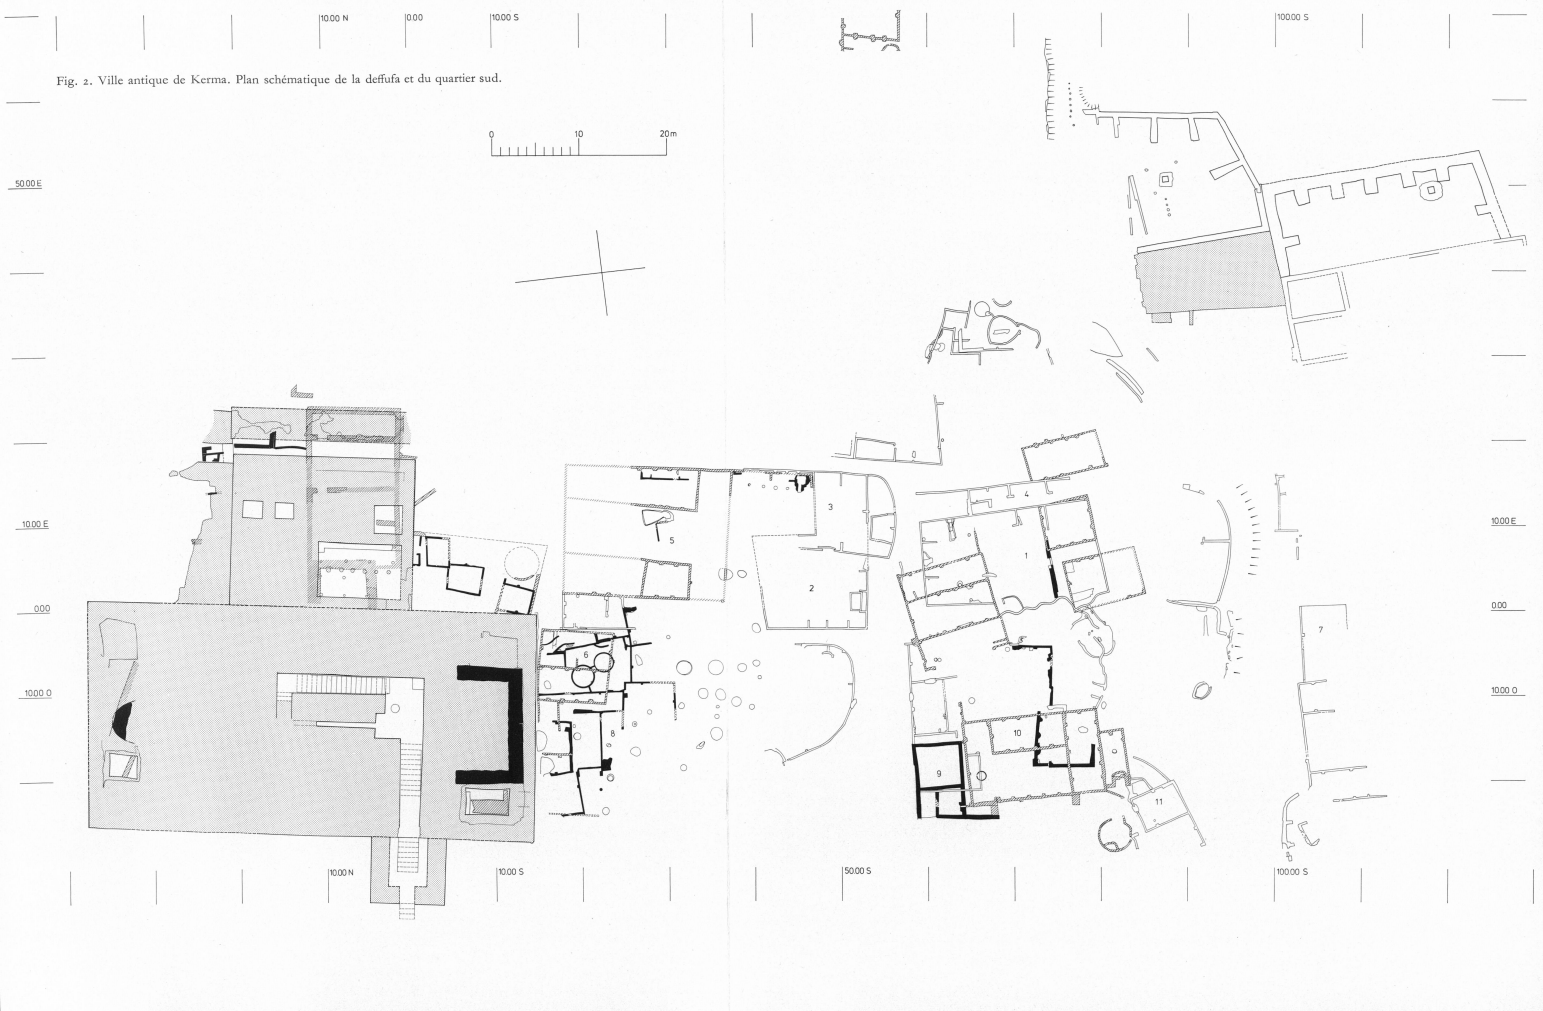
Fig. 2. Ville antique de Kerma. Plan schématique de la déffufa et du quartier sud.

Seules les couches superficielles du sol ont été déblayées, car en de nombreux points les fondations de briques crues étaient visibles avant la fouille. Il nous a semblé préférable d'utiliser une technique par décapages horizontaux puisque, dès les premiers balayages, on pouvait observer une chronologie complexe. En effet, sur une faible profondeur (de 0,05 m à 0,30 m), les structures en place appartiennent à quatre ou cinq principales périodes d'occupation, car les habitants ont modifié l'orientation des murs ou l'organisation des chambres bien souvent au cours des siècles. D'ailleurs, aujourd'hui encore, on est surpris de voir avec quelle rapidité le plan de certaines maisons peut se transformer par l'adjonction de nouvelles annexes, par l'effondrement de parois mal étayées, ou par l'acquisition de parcelles voisines et le déplacement de clôtures. Notre méthode d'intervention s'est accompagnée d'un premier travail stratigraphique pour rattacher le matériel archéologique aux différents horizons culturels. Des recherches ponctuelles sont engagées près de la deffufa où l'on retrouve les traces mieux conservées du développement de la ville. Dans les maisons 5, 6 et 8, il est possible de lier les études stratigraphiques aux analyses des maçonneries de la deffufa et de ses annexes (fig. 2).

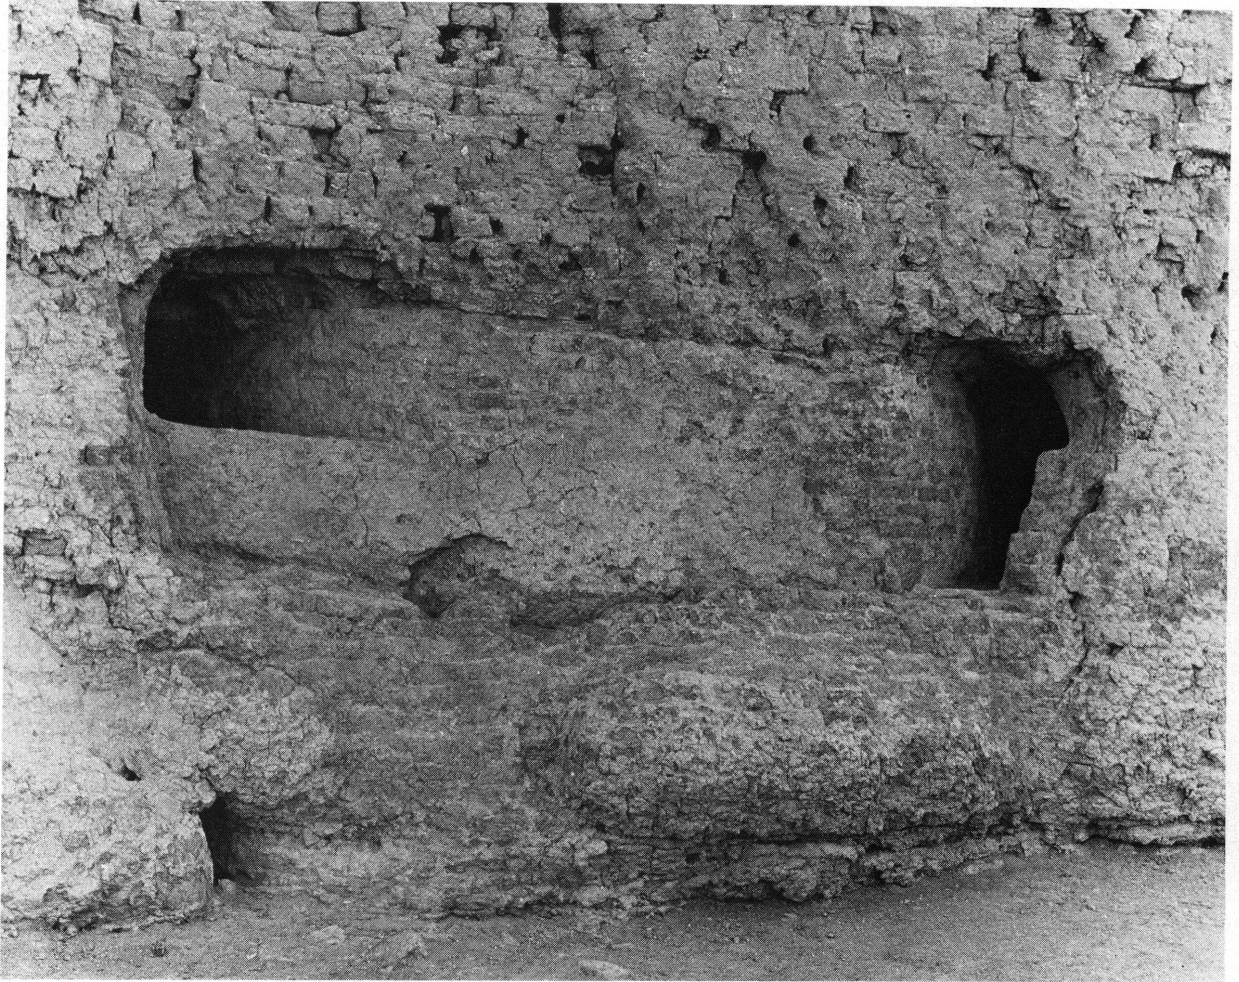
Fig. 14. Le bastion arrondi de l'édifice primitif retrouvé dans les maçonneries de la deffufa occidentale.
