Zeitschrift: Genava : revue d'histoire de l'art et d'archéologie
Herausgeber: Musée d'art et d'histoire de Genève
Band: 38 (1990)

Le décor de stuc des baptistères de Genève

Par Isabelle PLAN

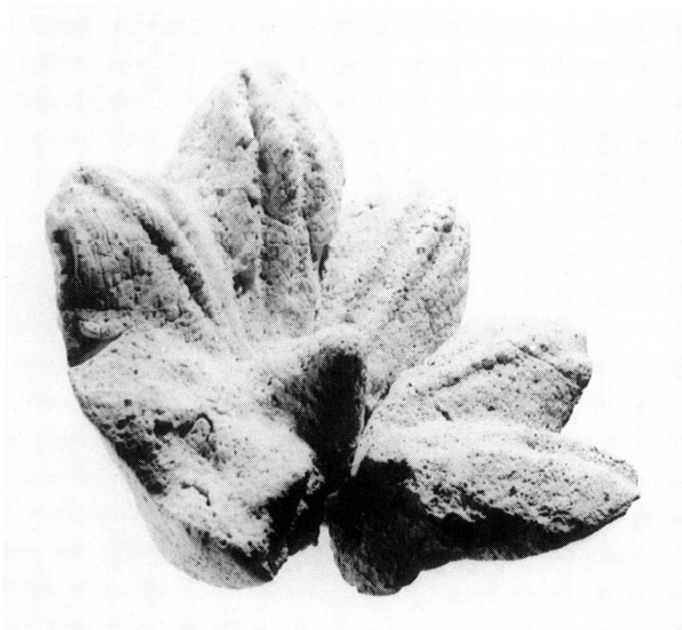
2. Le seul élément de décor retrouvé appartenant au baptistère I (19 x 16 cm).

Les vestiges du premier baptistère (I) laissent apparaître une salle rectangulaire reliée au chœur de la cathédrale nord par des pièces annexes. Le corps principal est formé d'une salle unique à laquelle on ajoute en un second état une abside outrepassée. Les parois sont surtout ornées de peintures murales comme l'attestent de nombreux fragments retrouvés. Un seul fragment de stuc peut être rattaché, dans l'état actuel, à ce premier monument. Il s'agit d'une fleur à huit pétales convergeant vers un cœur conique en relief. Bien que réalisée pour être vue de face, elle est traitée en haut-relief et semble appartenir à une série d'ornements encastrés pouvant animer caissons ou frises (fig. 2).

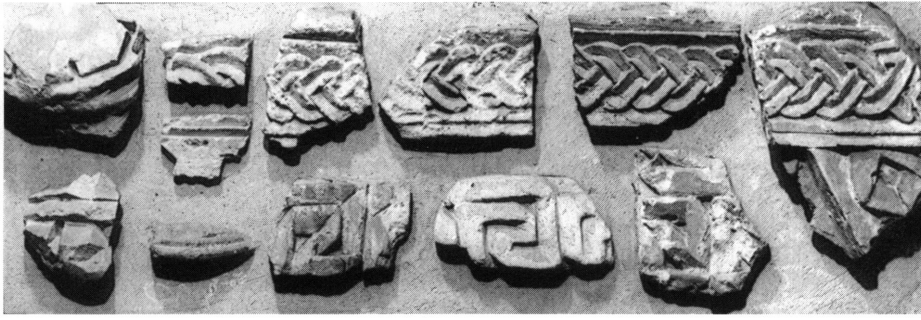
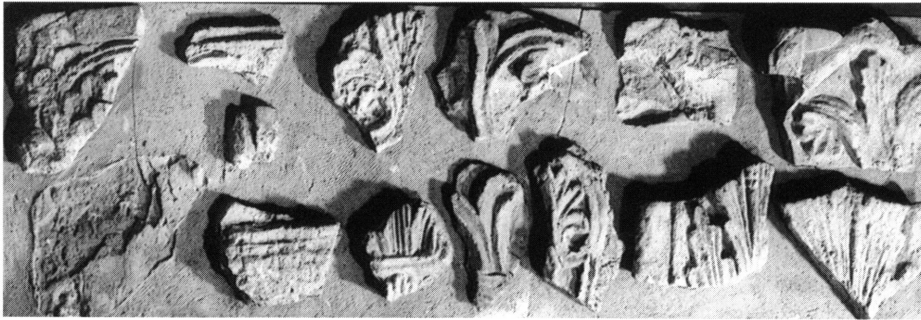
4. Pièces découvertes au siècle passé dans la zone de l'abside du baptistère III.

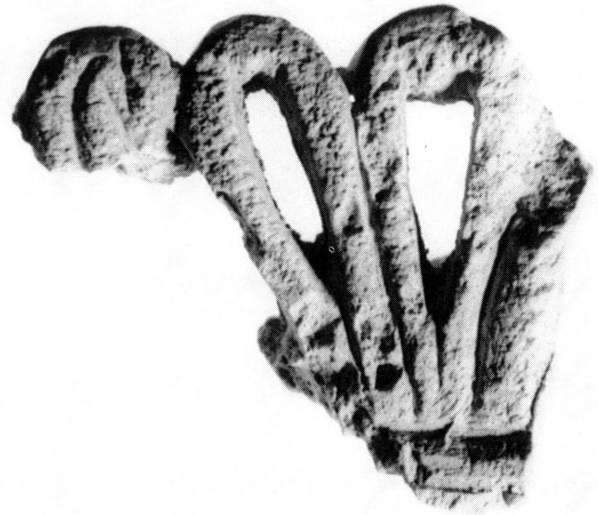
5. Élément ajouré habillant l'arc du ciborium du baptistère III (12 x 10,4 cm).

Près de la cuve, dans la fosse de destruction d'une barrière qui l'entoure en un dernier état, ont été recueillis plusieurs fragments appartenant à un décor ajouré qui habillait certainement les arcs du *ciborium*. Ce décor végétal et géométrique, fondé sur l'alternance des pleins et des vides, n'était pas fixé parallèlement au plan vertical du mur, mais accroché obliquement avec un angle de 60 à 75 degrés⁴ (fig. 5).

plusieurs couches ; les motifs ajourés associés à la décoration des arcs du *ciborium* ont vraisemblablement été modelés autour de noyaux de terre.
