**Artikel:** Der Wiederaufbau von Stein und die damit verbundenen Meliorationen

# Der Wiederaufbau von Stein und die damit verbundenen Meliorationen

Von H. Braschler, dipl. Ing., St. Gallen

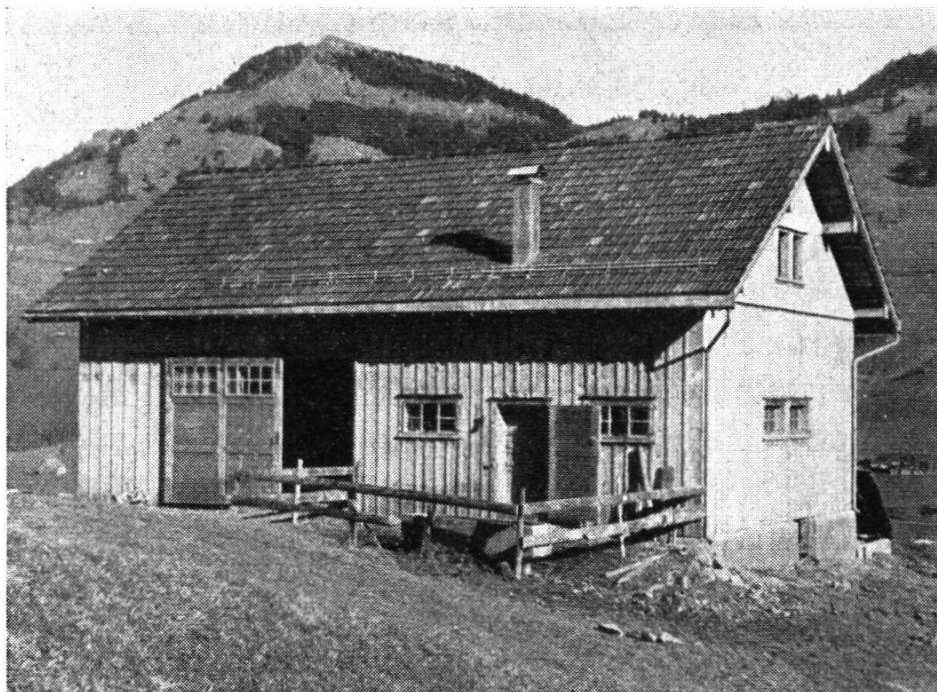
**Normalscheune, wie sie in Stein allgemein als Ersatz zerstörter Ställe errichtet wurde.**

Im landwirtschaftlichen Baugebiet galt es auch zu untersuchen, ob nicht dem einen oder andern an Stelle von zwei abgebrannten Ställen einfach ein einziges, entsprechend größeres Objekt wieder erstellt werden sollte. In vereinzelt Fällen ist dies gelungen. Dann mußten für die Ställe die einfachsten Regeln der Stallhygiene, Belüftung und Belichtung und auch die heute üblichen Dimensionen berücksichtigt werden. Auch wurden überall Güllenkasten und zweckmäßige Düngerstätten angeordnet. Allerdings ging anfänglich ein Sturm der Entrüstung durch die Reihen der Brandgeschädigten, als man ihnen mitteilte, es würden bei den neuen Ställen keine «Vorbruggen» mehr erstellt. Bedauerlicherweise wurden verschiedene Opponenten noch durch einzelne Handwerker unterstützt. Beharrlichkeit half aber auch hier der guten Idee zum Durchbruch. Unter Anleitung des kantonalen Meliorationsamtes wurden die Scheunen und Ställe durch die Bauhandwerker projektiert. Die Skizzierung und zum Teil die Projektierung der länd-

Bei den Scheunen wurden Stall, Tenn und Heuwalmen ausgeführt, wobei Größe und Ausbau den vorliegenden Betriebsverhältnissen angepaßt sind. Da der gewaltige Föhnsturm am Unglückstag das Feuer rasch von einem Schindeldach zum andern trug, konnten für die Neubauten zur Vermeidung ähnlicher Katastrophen keine Schindeldächer mehr in Frage kommen. Man hat darum für alle neuen Gebäude auch mit Rücksicht auf das Landschaftsbild überall dunkle, sogenannte engobierte Ziegel als Bedachungsmaterial verwendet. Dank dem raschen Zugreifen aller beteiligten Instanzen, Projektverfasser, Handwerker und Helfer konnte von der Erstellung der geplanten Notscheunen Umgang genommen werden, da für das Einbringen der Heuernte bereits der nötige Raum in den Oekonomiegebäuden vor-

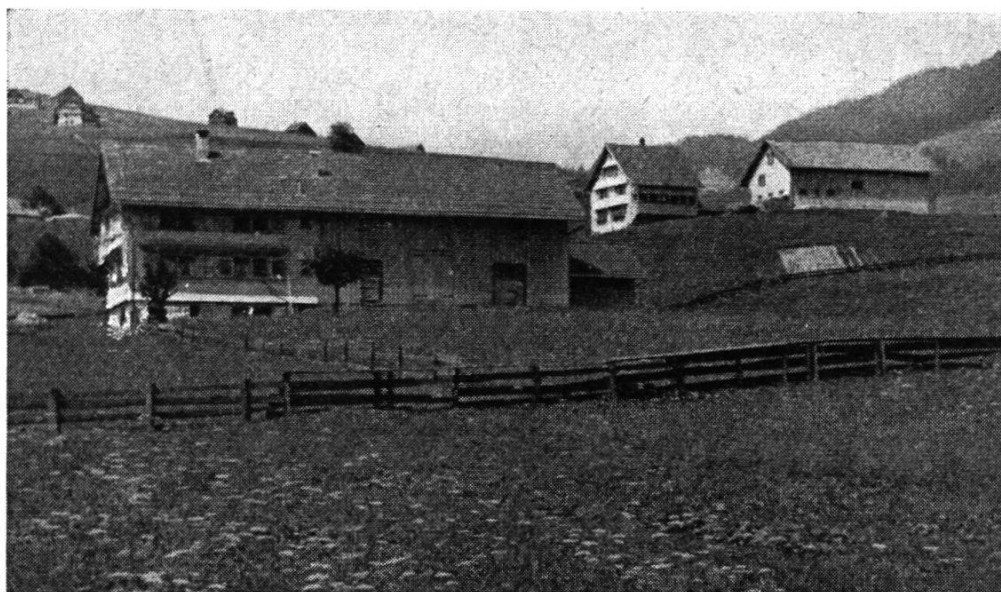
**Die beiden neuen Höfe im «Dörfli», der vordere mit Haus und Scheune unter dem gleichen First zusammengebaut, jener im Hintergrund mit Haus und Stall getrennt gebaut.**
