Artikel: Eine gutgelungene Bachkorrektion

Eine gutgelungene Bachkorrektur

H. Braschler, dipl. Ing., St. Gallen

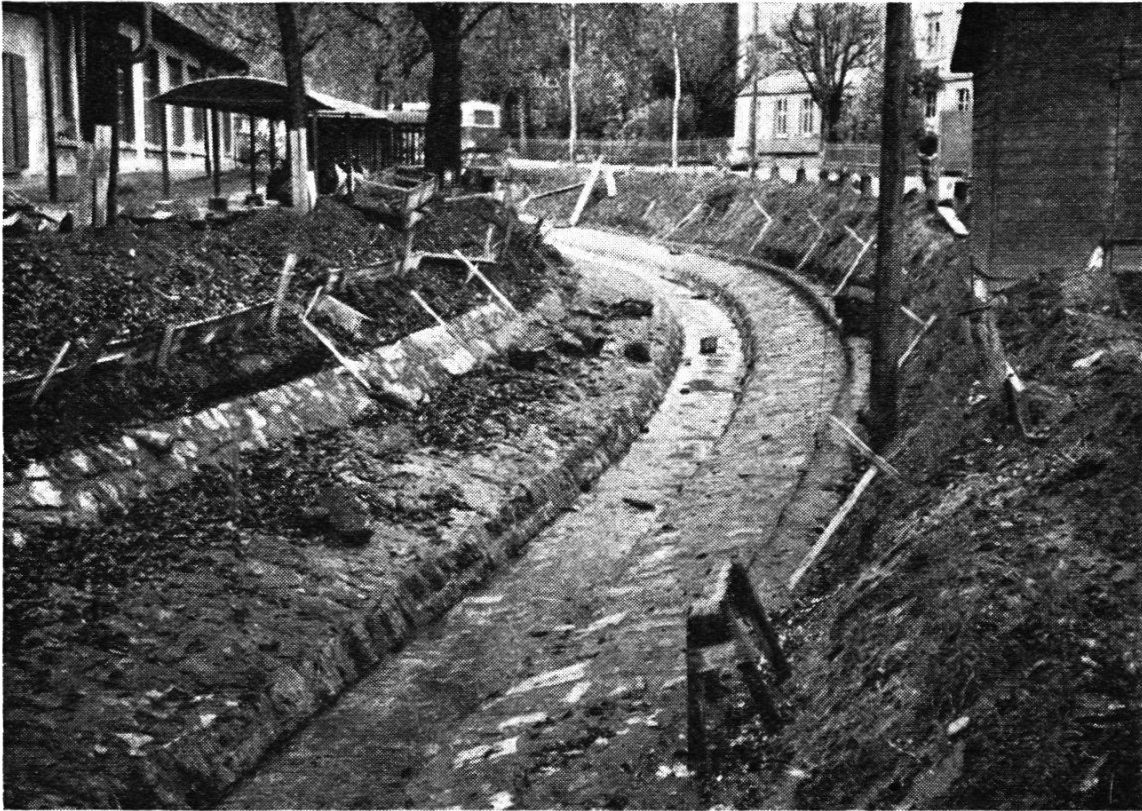
Der korrigierte Stadtbach im Oberlauf mit gepflasterter Niederwasserrinne und beidseitigen Bermen. Weitgehend ist noch der alte Uferschutz ersichtlich.

Wasserlauf zu normalisieren, unter Einbau einer Niederwasserrinne mit anschließend gepflasterten Bermen. Trotz den erhöhten Kosten ist alles in Natursteinpflasterung ausgeführt worden. Bei Niederwasser ist ein rascher Abfluß gewährleistet, und bei Hochwasser hat die Korrektur bereits ihre Hauptprobe bestanden. Schon im Jahre 1953 konnte der Umbau auf eine Länge von etwa 500 Meter unterhalb der SBB-Linie durchgeführt werden. Erfreulich ist hier, daß die bestehenden Baumpflanzungen weitgehend geschont und die alte steinerne Straßenbrücke erhalten werden konnten. Inzwischen ist die Korrektur auch in der oberen Strecke größtenteils fertig. Der neue, korrigierte Altstätter Stadtbach ist nun zu einer Zierde des Städtchens geworden, und allgemein freut man sich über dieses wohlgelungene Werk der Technik. Möge der Altstätter Stadtbach bei weiteren Korrekturen von Wasserläufen ähnlicher Struktur als Beispiel und richtunggebend wirken.

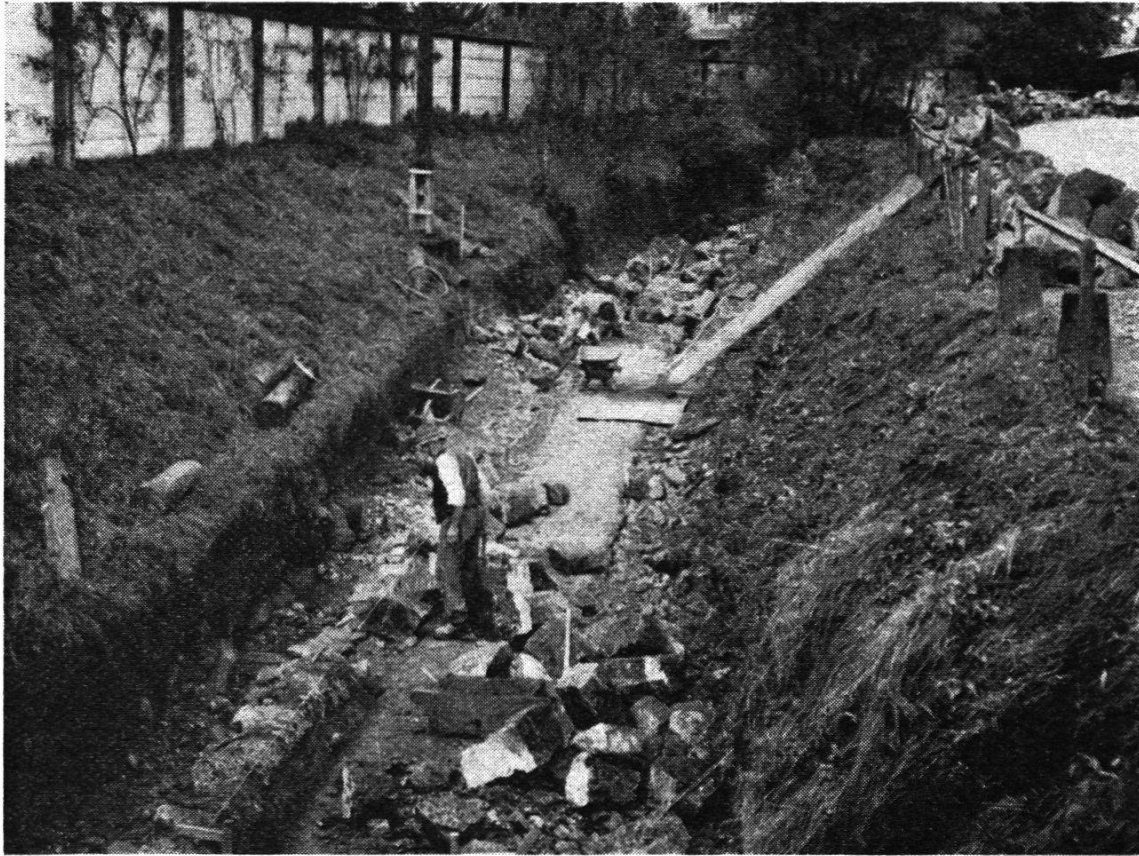
Beginn der Bauarbeiten im Oberlauf. Die Niederwasserrinne zeichnet sich bereits ab, während die ursprüngliche Struktur des Uferschutzes noch deutlich erkennbar ist. Jeder Anstößer hat denselben nach seinem Gutdünken erstellt.

Ursprünglich floß er zwischen den Häusern durch in einem Gerinne, das zum Teil durch baufällige Mauern eingedämmt war, während außerhalb der Häuser Rasenböschungen mit einfachem, zum Teil schlechtem Uferschutz vorherrschten. Steine und Unrat kamen in der Bachsohle bei Niederwasser zum Vorschein, so daß die Begehren für die Normalisierung dieses Wasserlaufes immer lauter wurden, weil bei lange andauernder Trockenzeit sich auch unangenehme Gerüche bemerkbar machten. So entschloß man sich, unter Beibehaltung der alten Linienführung den
