**Artikel:** Le drainage du Plateau de Diesse 1918-1923 et sa reconstruction 1977-1984  
**Autor:** Lüscher, A. / Chappuis, P.L.  
**DOI:** <https://doi.org/10.5169/seals-232118>

# Le drainage du Plateau de Diesse 1918–1923 et sa reconstruction 1977–1984

A. Lüscher, P. L. Chappuis

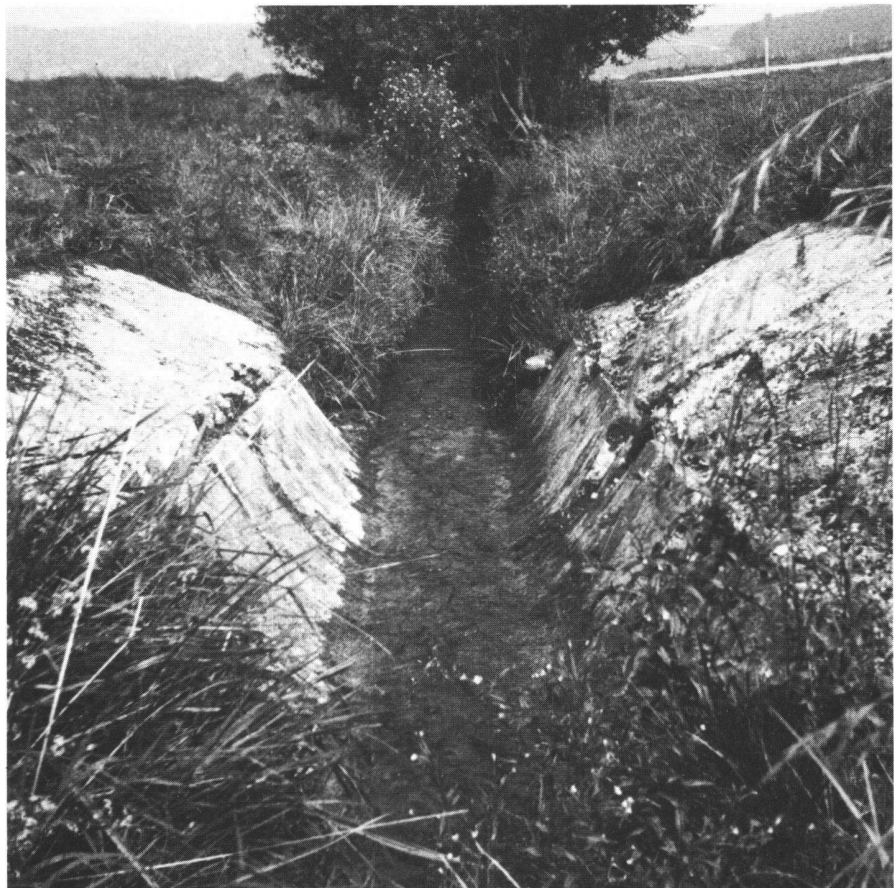
Fig. 6 «La Douanne», état des caniveaux et dalles, 1980

Les caniveaux posés de 1918 à 1923 sont en très mauvais état. Des dégâts se sont surtout formés vers les fers d'armature. Dans la partie supérieure du canal où la pente est faible et le sol argileux et limoneux, beaucoup de caniveaux sont détruits, décalés ou en contre-pente. Les dalles en béton dans la partie inférieure sont rongées par les hautes eaux.

La plupart des têtes d'aqueducs ne sont plus visibles, l'écoulement freiné représente un risque permanent pour tout le réseau de drainage.

Une protection plus naturelle du fond aurait été souhaitable. Des comparaisons prouvent cependant qu'une réfection est nettement moins coûteuse. La déviation des eaux pendant la construction, l'évacuation des dalles existantes et la protection des talus dénudés auraient posé de grands problèmes.

La réfection est étudiée avec une maison spécialisée dans la nature du matériau nécessaire. Pour améliorer l'aspect naturel de l'ouvrage, des bassins, chutes et niches pour poissons sont construits en pierre naturelle, surtout vers les têtes d'aqueducs. En plus, il est prévu de planter des buis-

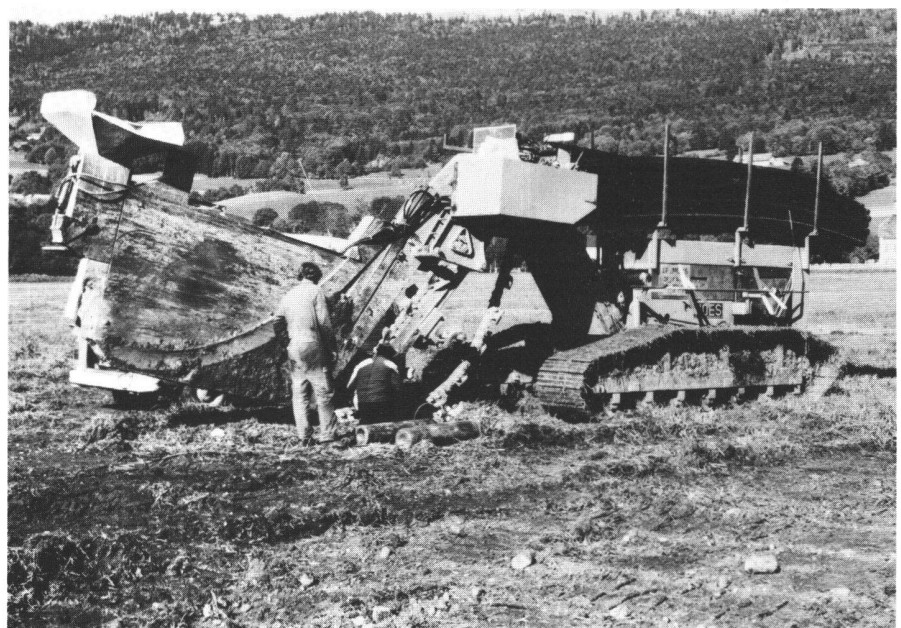
Fig. 7 Drainage 1983, draineuse, réparation de la chaîne
