Unwetter vom 24./25. August 1987 in Uri

Kulturtechnische Wiederherstellungsarbeiten aus der Sicht des Kantons

K. Oechslin

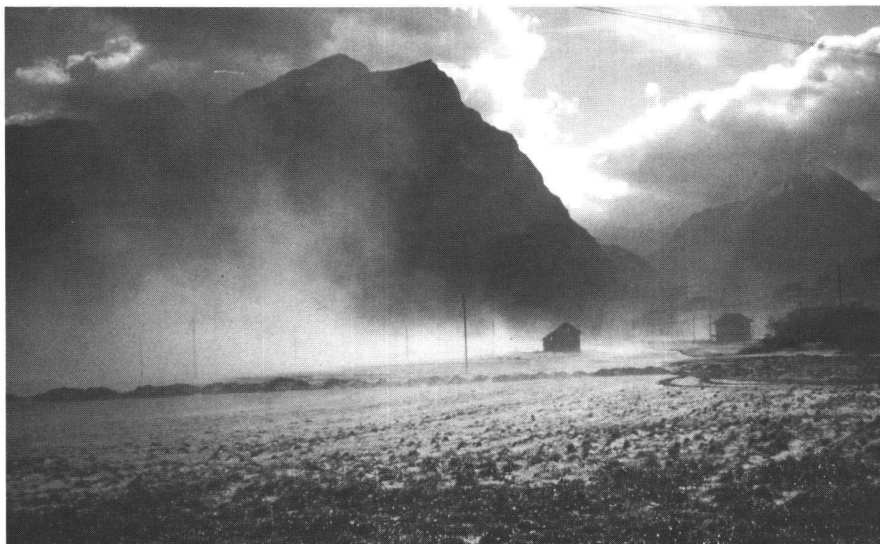
Abb. 1: Auf den noch nicht rekultivierten Flächen bildeten sich bei Föhn Sandstürme.

- umso kürzer die grausamen Schuttflächen anzusehen sind (jede Verbesserung wird politisch allgemein begrüsst, denn der Föhn schleppte den Sand herum wie in der Wüste, wie Abb. 1 zeigt.)
