Artikel: Anspruchsvolle Überwachungsaufgabe beim Projekt AlpTransit
Gotthard

Anspruchsvolle Überwachungsaufgabe beim Projekt AlpTransit Gotthard

Für die Stauanlagen Curnera, Nalps und Sta. Maria im Vorderrheintal wurden spezielle geodätische Messanlagen eingerichtet, um allfällige durch den Bau des Basistunnels verursachte Geländedeformationen zu überwachen. Nach mehreren Jahren Erfahrung wird festgestellt, dass die Anlagen ihren Zweck erfüllen und dass entgegen den Erwartungen bei den Talflanken natürliche zyklische Bewegungen stattfinden.

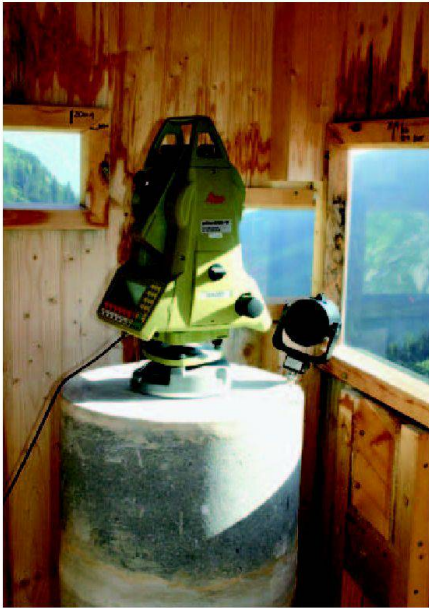
Abb. 3: Tachymeter auf doppelwandigem Pfeiler in Schutzhaus.

schnittsüberwachung mittels je zwei Tachymetern auf den Mauerkronen und bei den drei Vorfeldquerschnitten mit je einem Tachymeter entweder im Talfluss oder an der Talflanke. Mit diesen Instrumenten wird zusammen mit den Temperatur- und Drucksensoren jeweils nachts ein dreidimensionales geodätisches Netz in einem automatisierten Modus gemessen. Am nächsten Morgen erfolgt die Datenübertragung via E-Mail ins Büro. Hier werden die Auswertungen nach einem standardisierten Prozess unter Einbezug von LTOP durchgeführt.
