Artikel: Unwetter 2005 : Photogrammetrie im Einsatz mit Helikopter und
Kleinbildkamera bei Naturkatastrophen

Autor: Budmiger, Klaus / Zesiger, Mathias

Unwetter 2005: Photogrammetrie im Einsatz mit Helikopter und Kleinbild- kamera bei Naturkatastrophen

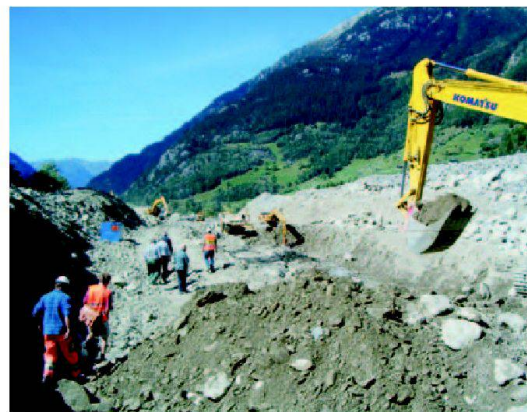
Abb. 4: Um in den Ablagerungsbergen die Übersicht zu behalten, müssen gute geometrische Grundlagen zur Verfügung stehen.

halten und das Dorf wurde am 22. August von der Aare überschwemmt. Als Sofortmassnahme musste für die Aare ein neues Bett gegraben und eine Notstrasse zur Sicherstellung des Zugangs zu den Kraftwerkenanlagen der KWO gebaut werden (Abb. 4). Nach der Befliegung vom 23. August wurden die Luftbilder noch in derselben Nacht orientiert und ausgewertet. Damit standen zur Planung und Ausführung dieser riesigen Erdarbeiten bereits am 24. August die photogrammetrischen Daten der neuen Topographie und die Mächtigkeit der Schuttablagerung bereit. Ähnliche Beispiele wären aus Brienz, dem Diemtig- und dem Lüttschental zu zeigen.
