**Artikel:** Unwetterschäden 2005 : Erfahrungen aus dem Maderanertal im Kanton  
Uri

**Autor:** Stübi, A.

# Unwetterschäden 2005: Erfahrungen aus dem Maderanertal im Kanton Uri

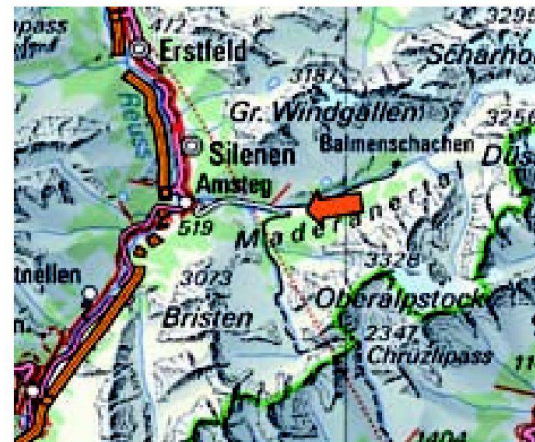
Alpweg Heimchuerüti-Stössi, Maderanertal (Kt. UR).
