**Zeitschrift:** Geomatik Schweiz : Geoinformation und Landmanagement =  
Géomatique Suisse : géoinformation et gestion du territoire =  
Geomatica Svizzera : geoinformazione e gestione del territorio

**Artikel:** Courants vagabonds, une source de problèmes dans les étables

## Courants vagabonds, une source de problèmes dans les étables

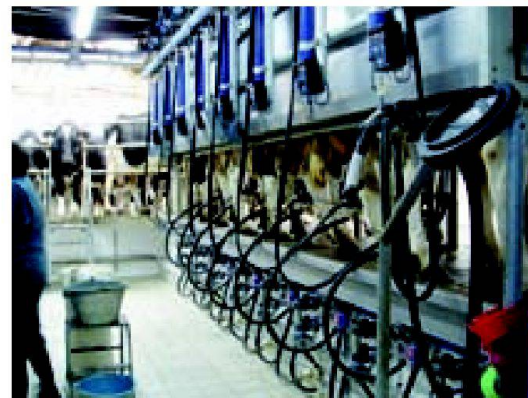
Fig. 1: La salle de traite est souvent un lieu où les courants vagabonds sont les plus présents.

de défaut circule au travers du réseau de mise à terre en direction du sol. Par ce phénomène, il se crée des courants vagabonds continus à l'intérieur du réseau de mise à terre. Lorsqu'une vache touche en même temps plusieurs surfaces ayant une mise à terre, une partie du courant vagabond prend son chemin au travers de l'animal. Egalement lorsque l'animal touche un seul élément de l'installation ayant une mise à terre, il est mis sous tension, car le courant de défaut augmente la différence de potentiel électrique de toutes les surfaces par rapport au sol.

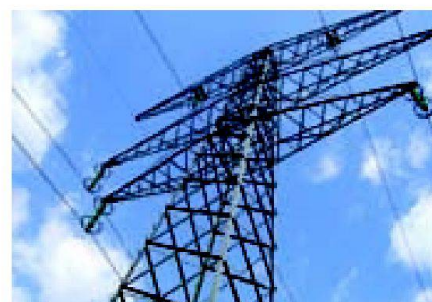
Fig. 2: Les lignes électriques peuvent parfois être une source de courants vagabonds.

fer, des fréquences de tension électrique semblables à celles du courant électrique du chemin de fer. Selon les spécialistes, il est très possible que les lignes électriques aériennes puissent produire dans le sol un champ électrique, permettant à du courant de se propager dans une installation de traite voisine au travers de la mise à terre de l'étable.
