Zeitschrift: Der Geschichtsfreund : Mitteilungen des Historischen Vereins
Zentralschweiz

Artikel: Beiträge zur Hausgeschichte des 13. und 14. Jahrhunderts in der
Innerschweiz

Autor: Furrer, Benno

Beiträge zur Hausgeschichte des 13. und 14. Jahrhunderts in der Innerschweiz

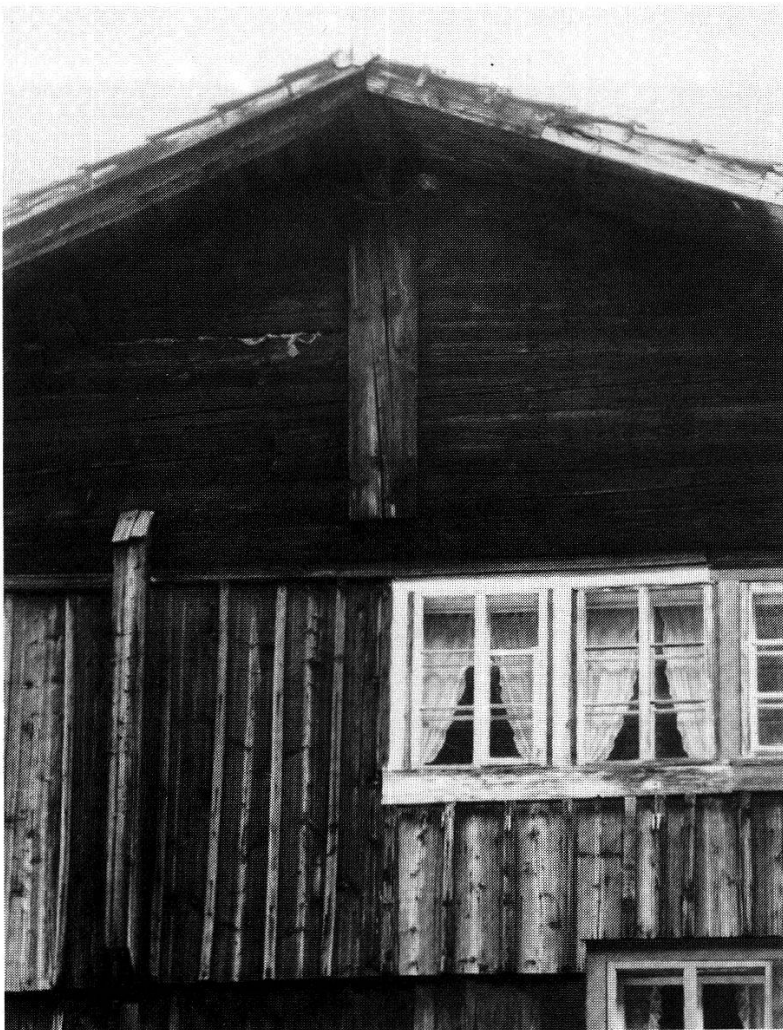
Abb. 4:
Spiringen, Mätteli, 1405/08:
Fassade Süd mit Firststud.

Der Firststud wird konstruktiv als Mittel der Blockwandversteifung meist in beiden Giebelfeldern des Wohnhauses in der Form des sogenannten Mantelstudes eingebaut. Der Mantelstud ist oben in den First und unten in einen Rähmbalken eingezapft; seitlich umfasst er die Köpfe der kurzen Balken des Giebelfeldes (Abb. 4). Von den untersuchten spätmittelalterlichen Häusern in den Kantonen Uri und Schwyz weisen drei einen Firststud auf, nämlich jenes in Seelisberg (Haus Nr. 8, 1340/43) und zwei in Spiringen (Häuser Nr. 9, 1405/08, und Nr. 11, abgebrochen). Alle übrigen Bauten in Uri und Unterwalden mit Firststud gehören – soweit ihr Baudatum bekannt ist – in den Zeitraum zwischen ca. 1430 und 1480. Ein dem Firststud verwandtes Konstruktionselement, die Firststütze oder der Firstständler, kommt hingegen bei allen spätmittelalterlichen Häusern von Uri und Schwyz mit originalem Dachstuhl vor. Als freistehende Stütze mit Kopfstreben ist sie auf dem Rähmbalken einer Kammer-Binnenwand aufgesetzt. Die dem Firstständler zugeordnete Aufgabe, den Firstbalken im mittleren Bereich abzustützen, wird in den jüngeren Häusern von der Firstkammerwand übernommen. Bei den spätmittelalterlichen Häusern fehlt eine solche Firstkammer durchwegs. Der Dachraum ist offen.

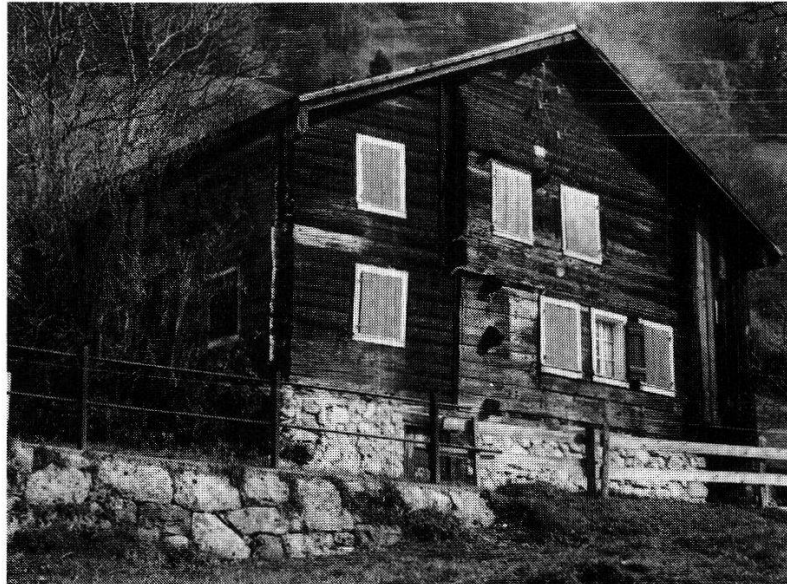
Abb. 14:
Morschach, Tannen, 1317/41:
Ansicht von Nordwesten.

Kurzbeschreibung: Blockbau mit fassadenbündigen Boden-/Deckenbohlen. Haus auf der nördlichen Traufseite nachträglich erweitert. Dachstuhl erneuert. Unregelmässige, gerundete Einzelvorstösse. Kein Firststud. In der Giebelfassade Süd einzelne, originale Fensterpfosten. In der traufseitigen Stubenwand zwei rechteckige Luken (Abb. 7). – Keller: Nur Vorderhaus unterkellert. – Erdgeschoss: Vorderhaus mit

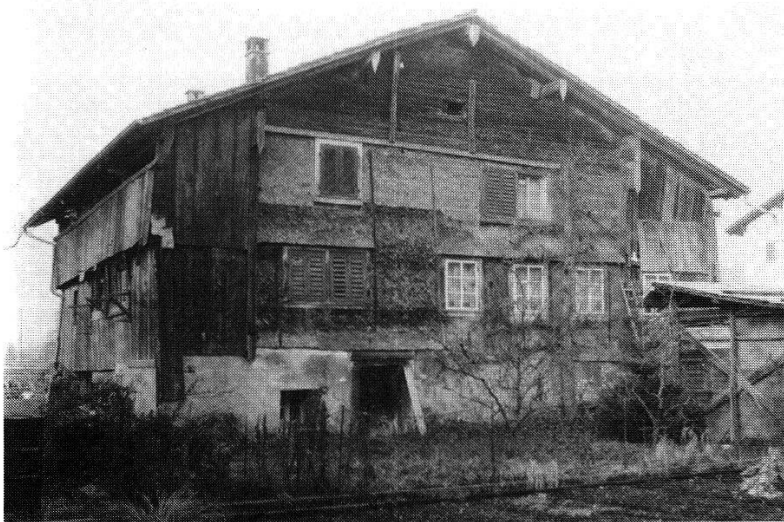
Abb. 16:
Schwyz, Hinter Ibach, 1318/42:
Ansicht von Südwesten.

Kurzbeschreibung: Blockbau mit fassadenbündigen Boden-/Deckenbohlen. Aussenwände z. T. verschindelt, z. T. verbrettert. Pfetten-Rafendach. Rundholzpfetten. Traufseite Ost mit jüngerem Zimmeranbau. – Keller: Ganzes Haus unterkellert. – Erdgeschoss: Im Vorderhaus Stube, Nebenzube und kleines, nachträglich auf der östlichen Traufseite angesetztes Zimmer. Im Hinterhaus ursprünglich nur offene Rauchküche und eine kleine, gangseits erschlossene Kammer. Später Unterteilung der Küche und Rea-

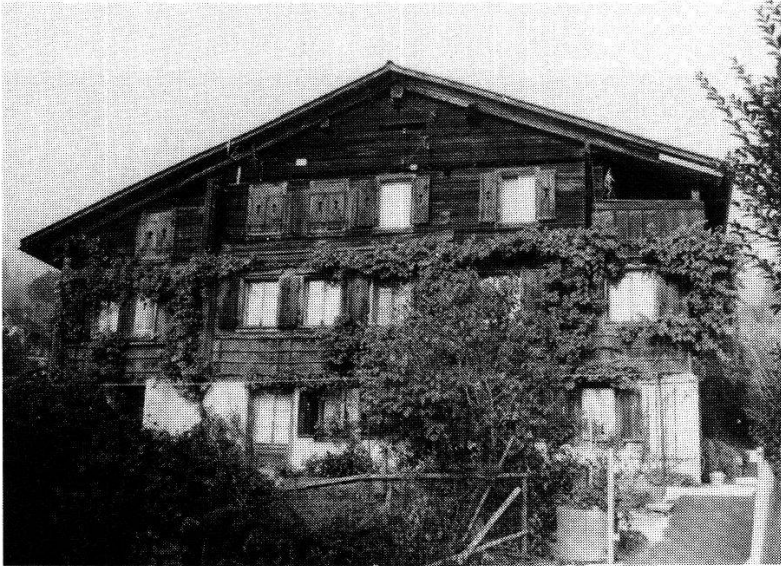
Abb. 20:
Schwyz, Chaltbach, 1319/43:
Ansicht von Südwesten.

Kurzbeschreibung: Blockbau mit fassadenbündigen Boden-/Deckenbohlen. Unregelmässige Einzelvorstösse. Pfetten-Rafendach. Im Giebfeld Südwest auffallend breite Luke (103×13 cm) mit innenliegendem Ladenfalz. Firststütze mit Streben. Kein Firststud. – Keller: Ursprünglich nur Vorderhaus unterkellert. – Innenausbau: Erd- und Kammergeschoss mehrfach umgebaut und neu eingeteilt. An Traufseite Nordwest jüngerer Anbau. Ursprünglicher Laubenausgang nur auf der nordwestlichen Traufseite nachweisbar. Innenausmass des Kernbaus: Länge 8.10 m, Breite 7.75 m.

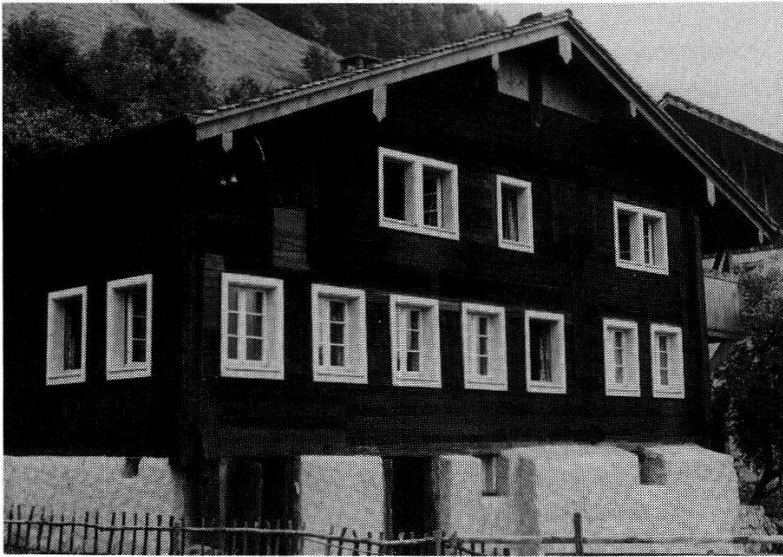
Abb. 24:
Seelisberg, Buchholz, 1340/43:
Ansicht von Nordosten.

Kurzbeschreibung: Blockbau auf stark vorspringendem Kellersockel. Fassadenbündige Boden-/Deckenbohlen. Unregelmässige Einzelvorstösse, sorgfältig gerundet. Zwei Firststüde aus Ahornholz. Pfetten-Rafendach. Haus auf der östlichen Traufseite erweitert. – Keller: Nur Vorderhaus unterkellert. – Erdgeschoss: Im Vorderhaus Stube (erweitert) und Nebenstube. Ehemals Rauchküche. Zwei Küchen-kammern, davon eine entfernt. In der stubenseitigen Gangwand Fensteröffnung mit Pfosten und Kastennut. – Kammergeschoss: Ursprünglich gleiche Raumeinteilung wie Erdgeschoss (4 Kammern). In der Kammerwand Traufseite Ost kleine zugespitzte Luke (Abb. 5). Verbindungstüre zwischen den Kammern mit kleiner Öffnung.
