Zeitschrift: **Geographica Helvetica : schweizerische Zeitschrift für Geographie = Swiss journal of geography = revue suisse de géographie = rivista svizzera di geografia**

GLETSCHERSEEN

GEDANKEN ZUR KLASSIFIKATION MIT BESONDERER BERÜCKSICHTIGUNG
VON BEISPIELEN AUS DEN SCHWEIZERALPEN

WOLFGANG SCHWEIZER

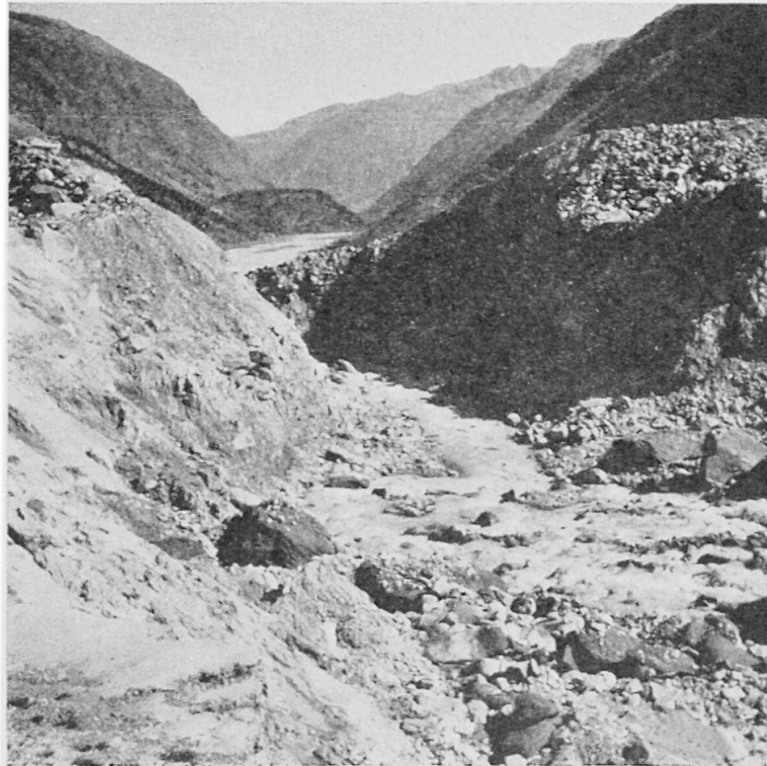
Abb. 2 Durchbruch des Roseg-
baches durch die Moräne nach
der Entleerung des Gletscher-
sees vom 22. 8. 1954. Aus TÖN-
DURY G. A. « Ursachen und Be-
kämpfungsmöglichkeiten der zu-
nehmenden Hochwassergefahr im
Engadin ». Wasser- und Energie-
wirtschaft Nr. 12, 1954.

teils durch eine etwas höhere Mittelmoräne des früheren Zustandes abgedämmt. Der Überlauf des Sees stieg am 21./22. August 1954 infolge wolkenbruchartiger Niederschläge derart an, daß sich der Ablauf quer durch die Moräne stark vertiefen konnte. Durch diese Bresche, die stellenweise wie ein Cañon aussieht, gelangte in kurzer Zeit eine zusätzliche Wassermenge von etwa hunderttausend Kubikmetern mit viel Geschiebe talabwärts in den Inn und trug in hohem Maße zu den Schäden an Brücken, zu Damnbrüchen und Überflutungen bei (vgl. Lit. 10 und Abb. 2).
