Autor(en): **Langenegger, Otto**

Zeitschrift: **Geographica Helvetica : schweizerische Zeitschrift für Geographie
= Swiss journal of geography = revue suisse de géographie =
rivista svizzera di geografia**

Band (Jahr): **34 (1979)**

Brunnenbau in Entwicklungsländern. Problematik der Technik am Beispiel Äthiopiens

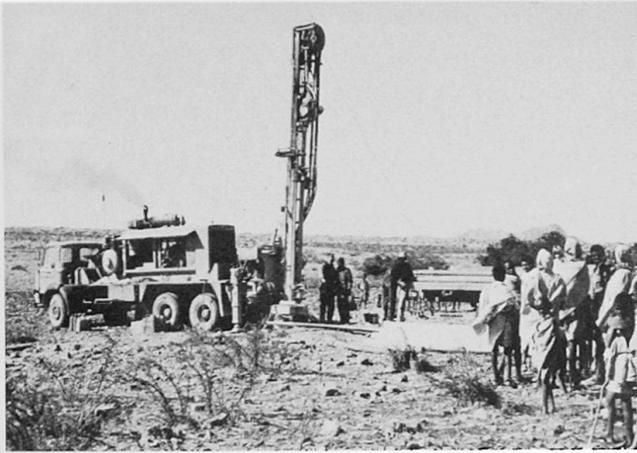
Abb.2: Einsatz einer Bohrmaschine in einer Höhe von 2200müM im Hochland der Tigre Provinz.

Das Bohrteam einer Hilfsorganisation hatte von 1974 bis 1976 mit Hilfe einer für hartes Festgestein spezialisierten Bohrmaschine insgesamt 49 Bohrlöcher abgeteuft bis in maximale Tiefen von 115 m (Abb.2). Von diesen Bohrlöchern konnten 15 als Brunnen ausgebaut werden (Abb.3).

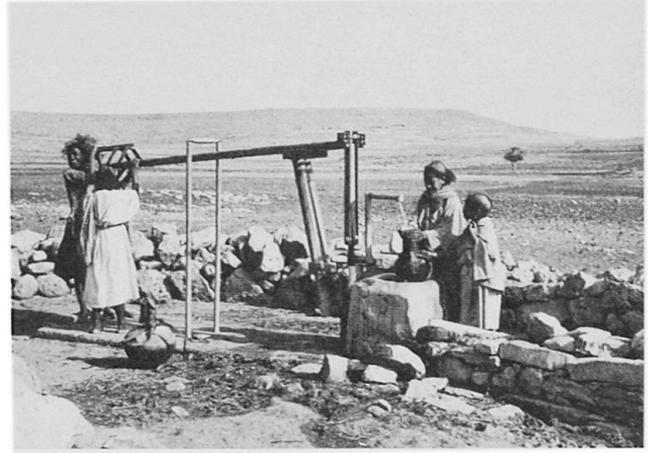
Abb.3: Mit Handpumpe ausgerüsteter Bohrbrunnen in der Tigre Provinz

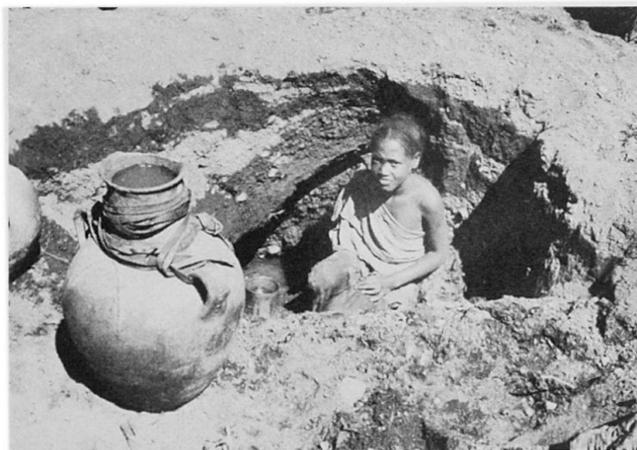
Abb.4: Trockenfluss bei Maichare an der Ostabdachung zur Danakil Wüste (Rotes Meer), Tigre Provinz. In 50-100cm Tiefe kommt im sandig-kiesigen Flussbett sauberes Wasser zum Vorschein.

Der Brunnenbau in Form von handgegrabenen Brunnen ist zwar nicht unbekannt, doch wird von dieser Möglichkeit zu wenig Gebrauch gemacht oder auf primitivste Art und Weise. Aus grundwasserführenden Betten von Trockenflüssen wird an vielen Orten Wasser entnommen, aber wiederum auf einfachste Art, nämlich mit Hilfe von ins Flussbett gegrabenen Löchern (Abb.4). Diese recht verbreiteten Wasservorkommen stellen vor allem in semiariden Gebieten wertvolle Nutzungsmöglichkeiten dar. Ein Beispiel dazu veranschaulicht das Projekt Durami (Abb.5). Wo Oberflächenwasser vorhanden ist, kann mit Hilfe von Sandfiltern eine gute Wasserqualität erreicht werden. Was die Speicherung von Regenwasser betrifft, findet man in Äthiopien einfache Ansätze (Abb.6), und zwar vorwiegend dort, wo dies für die Bevölkerung die einzige Art der Wassergewinnung darstellt, abgesehen von stundenlangen Märschen zum nächsten wasserführenden Fluss. Es sind allerdings nur wenige Anlagen, die wenigstens von der Wassermenge her einigermaßen zu genügen vermögen, d.h. nicht austrocknen. Diese Art der Wasserspeicherung ist übrigens sehr aktuell geworden in den USA und in Australien im Zusammenhang mit Farmen, allerdings unter Zuhilfenahme technischer Hilfsmittel zwecks Abdichtung des Untergrundes und Herabsetzung der Verdunstung.

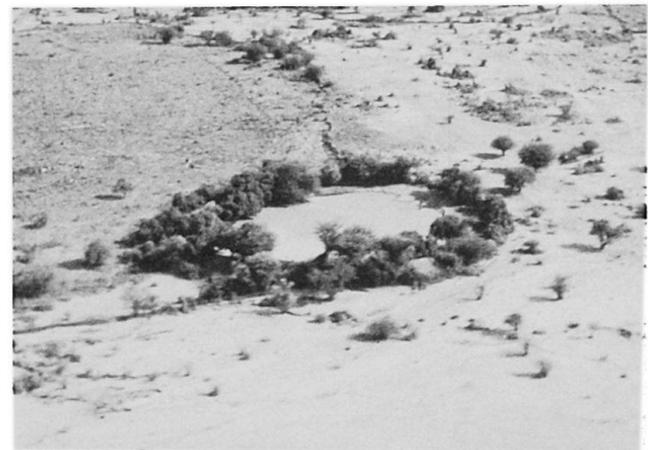
Abb.6: Einfacher Pond (Trinkwasserspeicher) im Gebiet der Western Tsamai im Süden der Gamu Gofa Provinz.
