Bodio-Pollegio stato dei lavori

Bodio-Pollegio

Stato dei lavori

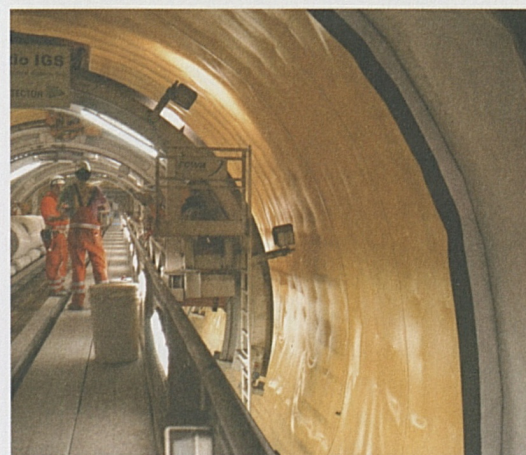
Foto sotto: dettaglio dei lavori di impermeabilizzazione.

seguenti funzioni: dapprima rende liscia la superficie della volta con il calcestruzzo spruzzato che è stato applicato in fase di avanzamento quale misura per assicurare la roccia. A ciò segue la posa di un'impermeabilizzazione in PVC, per evitare infiltrazioni di acqua in galleria. In secondo luogo il "Wurm" serve ad applicare l'anello in calcestruzzo gettato in un cassero metallico, il cui scopo è di sostenere la roccia. Il "Wurm" garantisce inoltre l'accesso all'avanzamento con i trenini di servizio. Serve pure a far passare, tramite grosse tubazioni, acqua ed elettricità alla fresatrice.

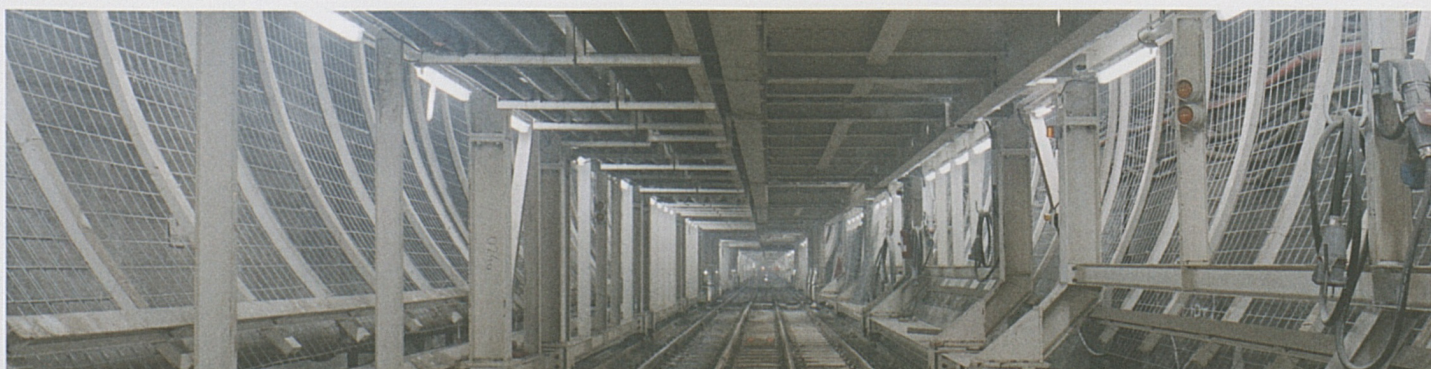
Foto sotto: panoramica di galleria all'interno del "Wurm".

Alle fresatrici che scavano al fronte segue, ad una distanza di ca. 3 km, il cosiddetto "bruco", o "wurm" (così chiamato per il suo particolare movimento di avanzamento, che ricorda, in natura, quello del bruco).
