Faido-Polmengo

Stato dei lavori

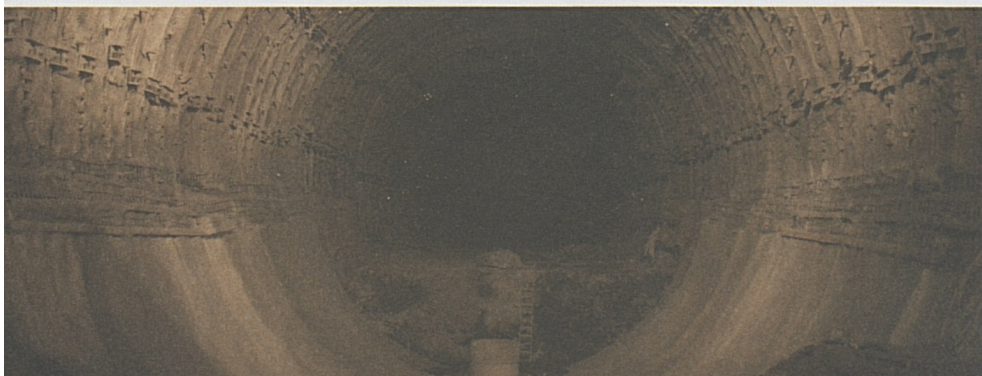
Foto sotto: avanzamento nel tubo ovest verso nord, parte di galleria rifatta.

L'avanzamento nel tubo ovest verso nord, particolarmente difficoltoso a causa di non indifferenti fenomeni di roccia spingente, è stato reso ancora più complesso da forti deformazioni della roccia che hanno richiesto il rifacimento di 125 metri di rivestimento di galleria. Centine, reti metalliche, ancoraggi e calcestruzzo sono stati tolti, il profilo della galleria è stato allargato e più importanti misure per resistere alla roccia sono state applicate. Inoltre, per permettere una maggiore "elasticità" e libertà di movimento alla roccia, sono stati inseriti dei pistoni metallici che si incastrano dinamicamente uno nell'altro, evitando così al calcestruzzo di sovrapporsi. All'interno di questo cantiere, dove si lavora su sei fronti con sei squadre di minatori con il metodo tradizionale di scavo tramite esplosivo, vengono applicate le più avanzate tecniche di ingegneria.
