Stato dei lavori al nord

Zeitschrift: **AlpTransit in Ticino**

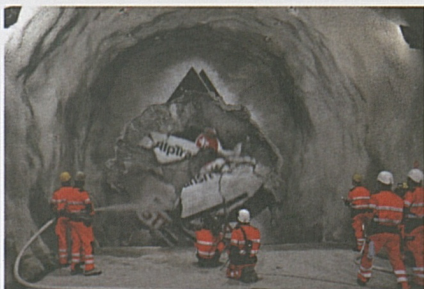
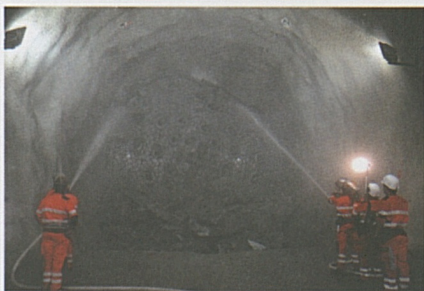
Erstfeld

Il 16 settembre 2009 è avvenuta la caduta del diaframma nel tubo ovest. Ora i minatori stanno smontando la fresa e trasportando i pezzi singoli fuori dal tubo. I passaggi trasversali 2 fino 21 sono scavati. Nel tubo ovest si sta installando il cosiddetto Kicker. Il 42% dei passaggi è già stato rivestito con calcestruzzo.
