# Neue Forschungen zum spätantiken Hochrhein-Limes im Kanton Aargau IV

## Die Kleinfestung Wallbach-Stelli und andere spätantike Wehranlagen in Wallbach

Valentin Häseli und Peter-A. Schwarz

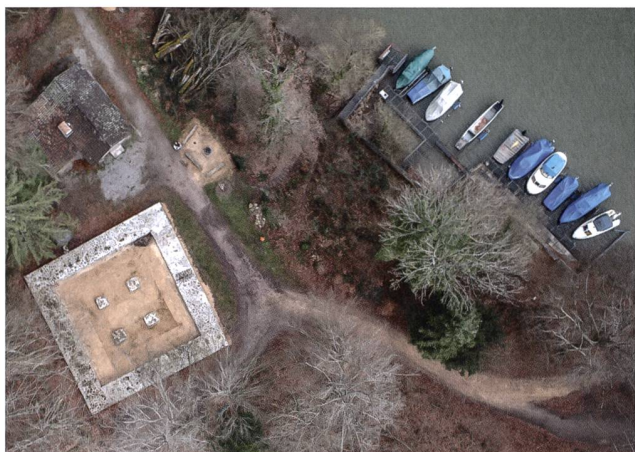
Abb. 1: Wallbach-Stelli (Wal.015.1/Wal.019.80). Die Ruine der Kleinfestung nach Abschluss der Sanierungsarbeiten (Zustand März 2020).

Die Sanierungsarbeiten beschränkten sich deswegen vorab auf das möglichst schonungsvolle Entfernen aller losen und schadhaften Zementfugen (vgl. Abb. 14a, c), auf die Fixierung der losen Mauersteine sowie auf das Ausmörteln aller Fugen und Risse. Grössere, durch Frostspaltungen entstandene Fehlstellen in den Mauerschalen wurden mit Mörtel und kleinen Kalkbruchsteinen verzwickt. Die Verschleisschicht auf der Mauerkrone war noch weitgehend intakt; die kleineren und grösseren Risse wurden mit Mörtel ausgeschlämmt (vgl. Abb. 1).

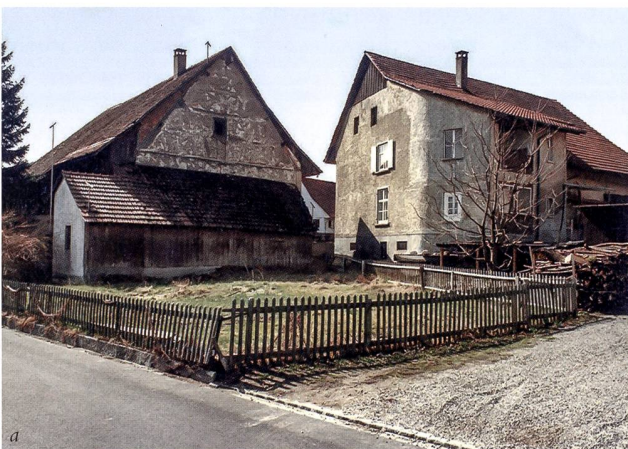
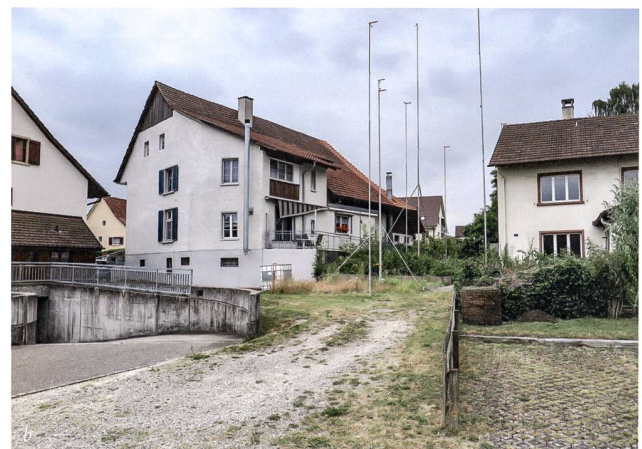
Abb. 4: Wallbach, Brütschengasse 15. Die Liegenschaft steht zum Teil auf den Fundamenten des spätantiken Wachturms Wallbach-Dorf. Zustand um 1970, das benachbarte Bauernhaus (links) wurde 1982 abgebrochen und durch einen Neubau ersetzt (Blick von Osten) (a). Zustand im Herbst 2018. Rechts im Bild die zwischenzeitlich abgebrochene Liegenschaft Rheinstrasse 37 (b) (zur archäologischen Situation vgl. Abb. 6).

Die Überreste dieses Wachturms, die sich im Keller der Liegenschaft Brütschengasse 15 (Abb. 4) befinden, wurden dem Pfarrer und Heimatforscher Sebastian Burkart im Jahr 1903 vom damaligen Besitzer der Liegenschaft, Johannes Businger, zur Kenntnis gebracht<sup>16</sup>. J. Businger hatte im Inneren seines Bauernhauses eine neue Wasserleitung verlegt und dabei festgestellt, dass das Fundament der Trennwand zwischen der Tenne und dem Wohnhaus (vgl. Abb. 5b) aussergewöhnlich breit war.

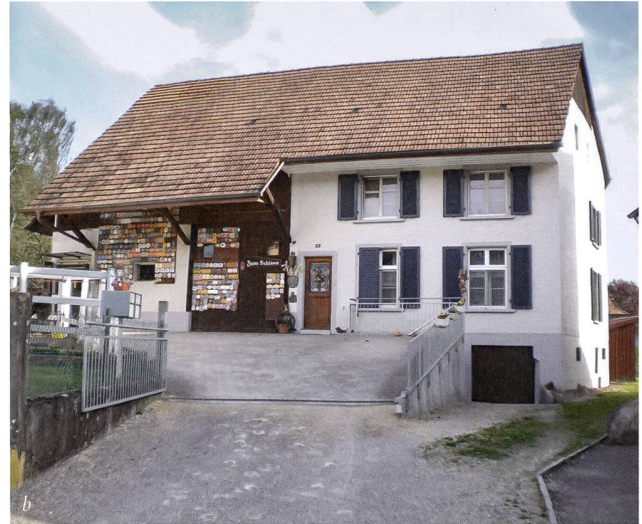
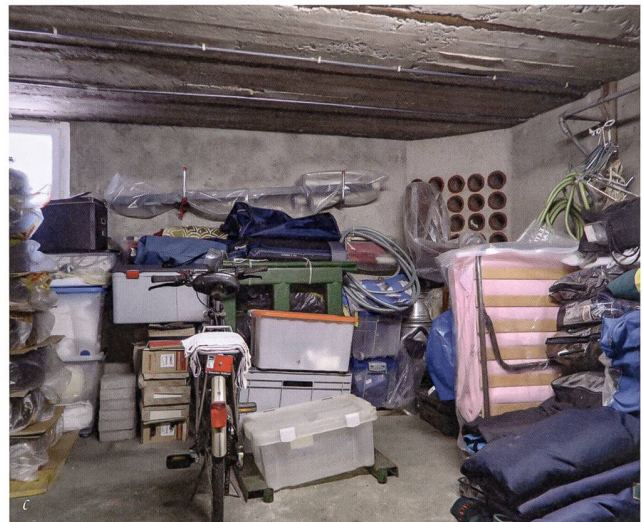
Abb. 5: Wallbach, Brüttschengasse 15. Von K. Stehlin mit Sondierungen erschlossener und dokumentierter Grundriss des spätantiken Wachturms Wallbach-Dorf (oben). Die ursprüngliche Kellertreppe (unten) wurde aus der Südmauer des Wachturms ausgeschrotet (a). Blick an die Nordfassade der Liegenschaft (Zustand 2018). Die Trennwand zwischen der Tenne (links) und dem Wohntrakt (rechts) liegt auf der Abbruchkante der Westmauer des Wachturms. Die aus der Südmauer des Wachturms ausgeschrotete Treppe (vgl. a) liegt heute unter der Zufahrtsrampe (b). Blick in die Südwestecke des heute als Abstellraum genutzten Kellers (Zustand 2018). Das von K. Stehlin beschriebene antike opus caementitium ist nicht mehr sichtbar; der innere Eckverband der Südwestecke des Wachturms wird von einem vorgemauerten Weinregal verdeckt (c).

Der Aufbau des Mauerwerks – der Kern bestand aus mit Kalkbruchsteinen und Kieselwacken durchsetztem *opus caementitium* – sowie die mit Sandsteinquadern verstärkten äusseren Eckverbände lassen auch aus heutiger Sicht keinen Zweifel an der Ansprache dieser Mauerzüge als Überreste eines spätantiken Wachturms. Fest steht ebenfalls, dass die erhalten gebliebenen Teile der Fundamentpartie die nördliche, westliche und südliche Wand des neuzeitlichen Kellers im Wohntrakt der Liegenschaft Brütschengasse 15 bilden (vgl. Abb. 5b) und dass der heutige Kellerboden in etwa der UK des antiken Fundaments entspricht. Die von K. Stehlin fotografisch dokumentierte Innenseite des Fundaments<sup>18</sup> ist im heute als Abstellraum genutzten Keller nicht mehr sichtbar; sie wurde bei einem tiefgreifenden Umbau der Liegenschaft im Jahr 1965 leider vollständig verputzt (vgl. Abb. 5 c).

K. Stehlin hielt auf seiner Felddaufnahme auch fest, dass J. Businger beim Aushub des Grabens für die Wasserleitung ein menschliches Skelett, das «über der hintern Mauer lag» entdeckt habe (vgl. Abb. 5a)<sup>19</sup>. *Post festum* ist der Befund wohl so zu interpretieren, dass die Grabgrube in den über der West-Mauer liegenden Mauer-schutt eingetieft worden war und dass die UK der Grabgrube in etwa auf der Abbruchkrone der West-Mauer lag. Jahrzehnte später, im Jahr 1982, kamen dann in der Nähe des sog. «Friedhofs» drei ebenfalls beigabenlose Skelette zum Vorschein, und zwar beim Aushub von Kanalisationsgräben für die benachbarte Liegenschaft Brütschengasse 13 (Abb. 6)<sup>20</sup>. Man wird wohl nicht fehlgehen, die vier Bestattungen mit einer (ansonsten noch nicht fassbaren) frühmittelalterlichen Besiedlung von Wallbach in Verbindung zu bringen. Letzteres könnte auch auf eine «mit brandigem Material» verfüllte Grube zutreffen, die 1986 beim Bau der benachbarten Liegenschaft Brütschengasse 17 angeschnitten und dokumentiert wurde<sup>21</sup>. Sie wurde seinerzeit als «zu einem Ofen gehörende Struktur» interpretiert. Aus heutiger Sicht kann jedoch nicht a priori ausgeschlossen werden, dass es sich bei dieser Struktur um ein früh- oder hochmittelalterliches Grubenhaus gehandelt hat.

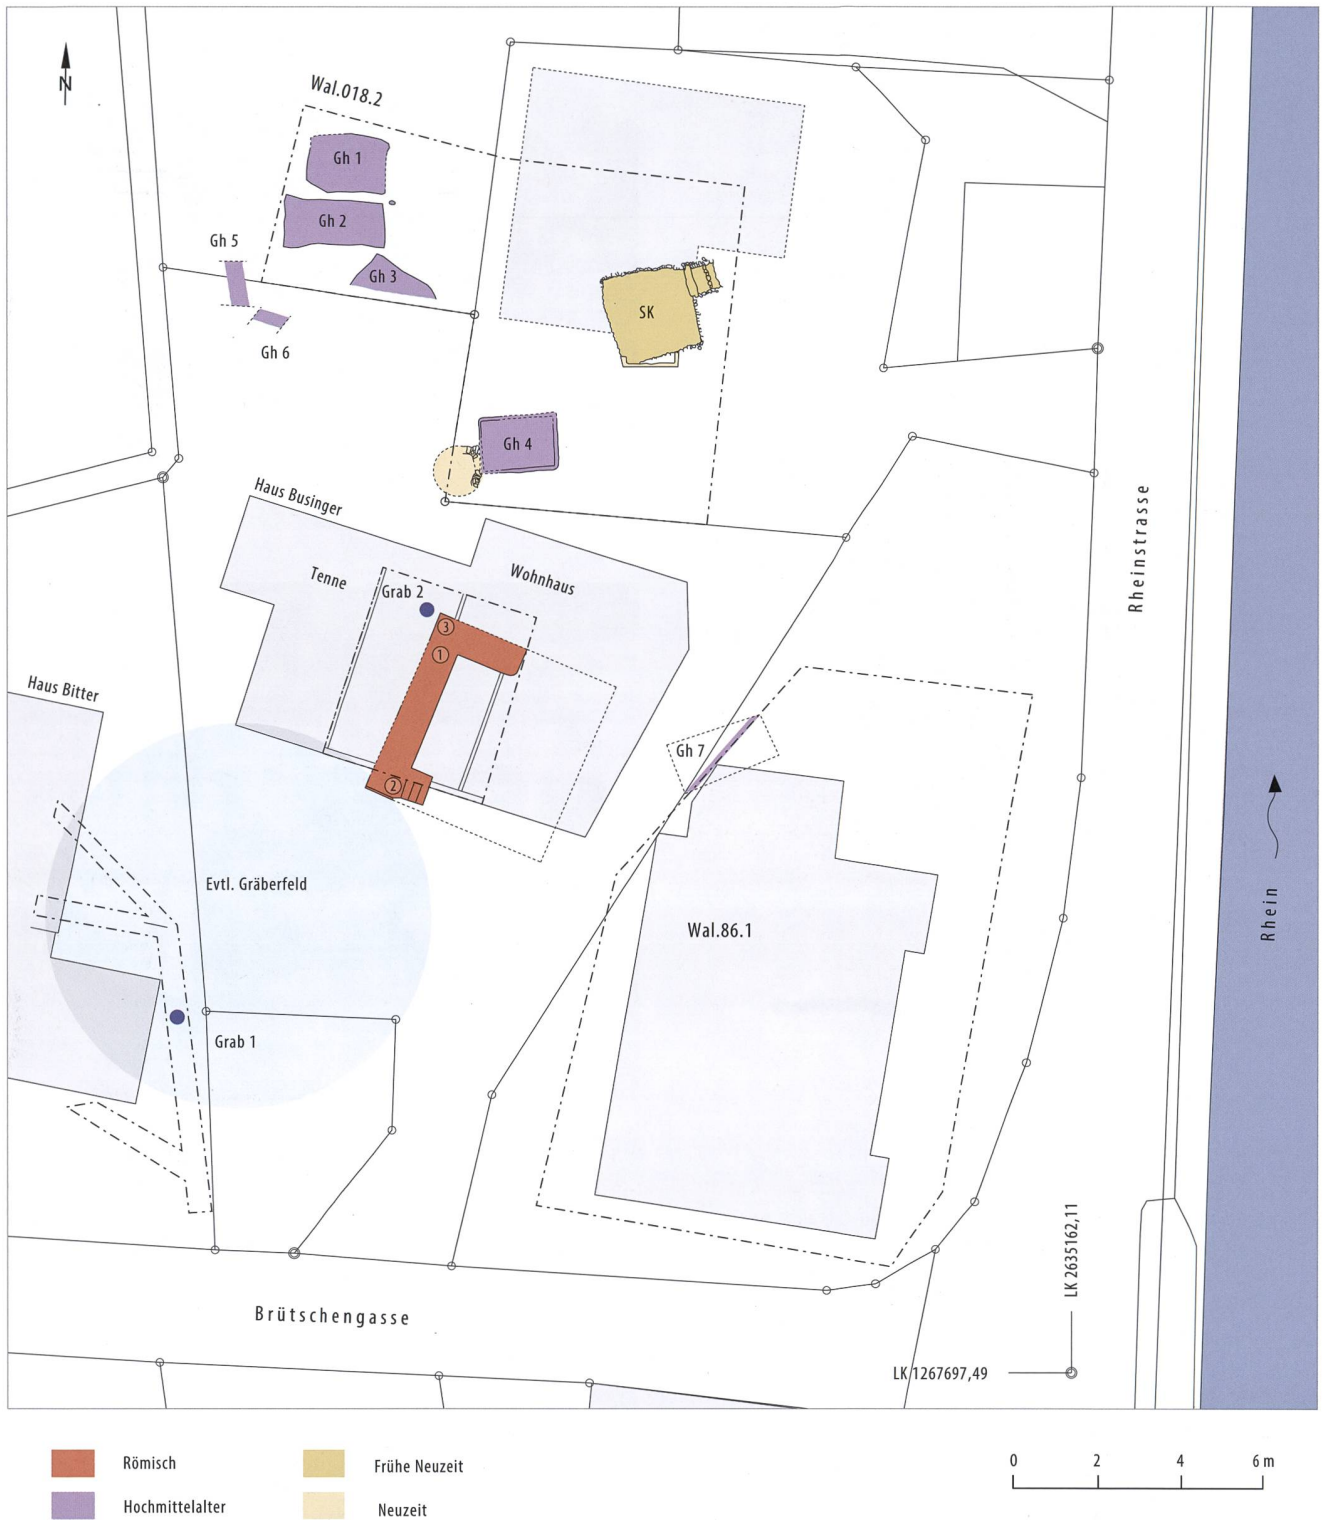
Abb. 6: Wallbach-Rheinstrasse (Wal.018.2). Gesamtplan mit den in den vergangenen Jahrzehnten im Umfeld des spätantiken Wachturms Wallbach-Dorf dokumentierten Befunden.

1 in der Liegenschaft Brütschengasse 15 erhaltene Reste des Fundaments des spätantiken Wachturms Wallbach-Dorf; 2 aus dem antiken opus caementitium ausgeschrotete und heute von einer Rampe überdeckte Kellertreppe; 3 Skelettfund (1913 = Grab 2); Grab 1 Skelettfund(e) (1982) im Bereich des sog. Friedhofs; Gh1–Gh6 hochmittelalterliche Grubenhäuser (2018/2019); Gh7 (früh-)mittelalterliches Grubenhaus (1986); SK frühneuzeitlicher Steinkeller.

Gestützt wird diese Vermutung vorab durch die in den Jahren 2018 und 2019 in dem rund 636 m<sup>2</sup> grossen Areal westlich des Wachturms angetroffenen Befunde (vgl. Abb. 6). Die archäologischen Untersuchungen blieben zwar in Bezug auf die ursprüngliche Fragestellung – Nachweis eines zum Wachturm gehörigen Wehrgrabens und von spätantiken bzw. frühmittelalterlichen Bestattungen – ergebnislos, lieferten aber wichtige Ergebnisse für die hochmittelalterliche und frühneuzeitliche Besiedlung von Wallbach. Es konnten nämlich insgesamt sechs mittelalterliche Grubenhäuser sowie ein frühneuzeitlicher Steinkeller dokumentiert werden. Erstere entsprechen mit Massen von 2 × 3 m bzw. 3 × 4 m den für mittelalterliche Grubenhäuser gängigen Dimensionen. Bruchstücke von ungebrannten Webgewichten bezeugen zudem, dass die Grubenhäuser zum Teil als Webkeller genutzt wurden. Die spärlichen Keramikfunde

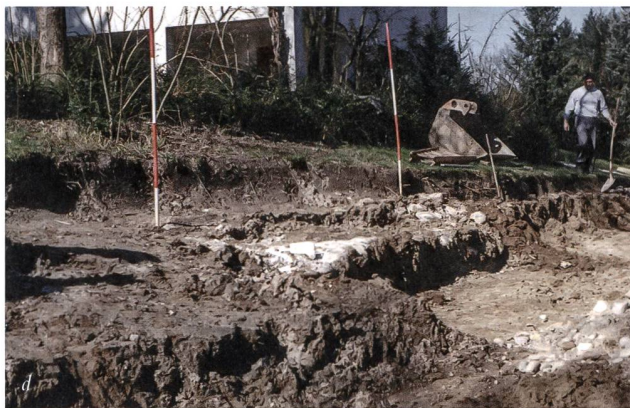
Abb. 7: Wallbach-Unter der Halde. Von F. Keller angefertigte Skizze des Zustands im Jahr 1871 (a). Grundrissplan mit Lage der Sondierschnitte und der Mauerreste (b). Zu beachten ist, dass die Länge der Sondierschnitte nicht vollständig wiedergegeben ist und dass nicht freigelegte Mauerpartien mit einer Schraffur gekennzeichnet sind. Am West-Ost-Schnitt (c) lässt sich ablesen, dass der Wachturm an einem sanft abfallenden Abhang stand und dass sich die Tiefe der Fundamentgruben an der ursprünglichen Topografie orientierte. Blick auf die 1989 zufällig wiederentdeckte Ostmauer des Wachturms (d).

Innenmass des Bauwerks mit hinreichender Sicherheit bestimmen; es beträgt 5,79 m. Demzufolge scheint es sich um einen Wachturm mit eher rechteckigem Grundriss gehandelt zu haben (Abb. 7b). Letzteres wäre nicht a priori ungewöhnlich<sup>28</sup>; die Grundrisse der spätantiken Wachtürme von Möhlin-Ryburg<sup>29</sup> und Berg am Irchel ZH<sup>30</sup> besitzen ebenfalls rechteckige Grundrisse. *Rebus sic stantibus* kann ferner davon ausgegangen werden, dass der Wachturm Wallbach-Unter der Halde ebenfalls keinen Wehrgraben besass<sup>31</sup>.

Der schlechte Erhaltungszustand des Mauerwerks, aber auch missverständliche Angaben in der älteren Literatur («liegt unter einem Wochenendhaus») erklärt auch, warum die Fundstelle in der Folge in Vergessenheit geriet – bis dann die Ostmauer im März 1989 bei Kanalisationsarbeiten im Garten der Liegenschaft Fliesenweg 6 erneut angeschnitten wurde, aber dann nur cursorisch dokumentiert werden konnte (Abb. 7d)<sup>32</sup>. Aus diesem Grund liegt – abgesehen von einigen *tegulae*-Fragmenten und dem Bruchstück eines *imbrex* – nach wie vor kein datierendes Fundmaterial vor<sup>33</sup>.

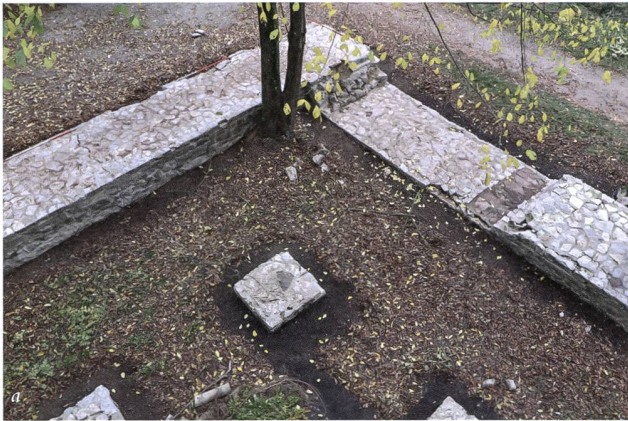
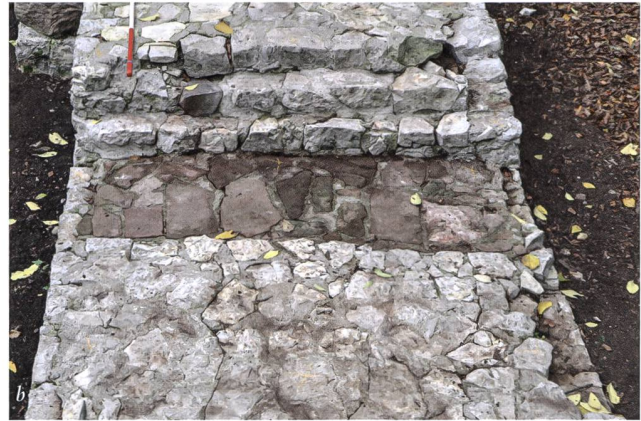
Abb. 12: Wallbach-Stelli (Wal.015.1/Wal.019.80). Blick von Südwesten (a) und Norden (b) auf den Eingangsbereich der Kleinfestung (Zustand vor der Sanierung im Jahr 2019). Die ausgeplünderten Schwellsteine im Bereich des Eingangs wurden bei der Restaurierung (1955) mithilfe von kleineren Spolien aus rotem Sandstein markiert.

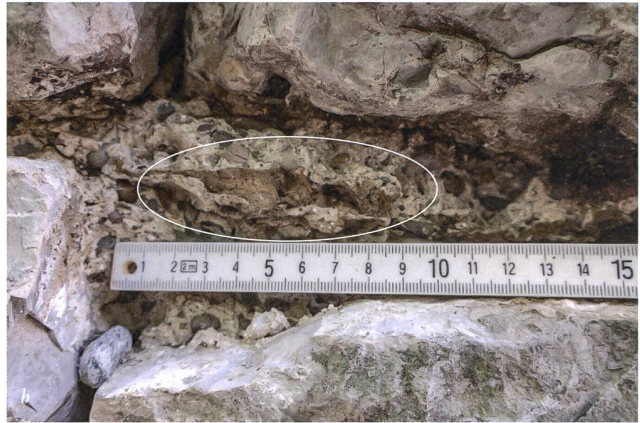
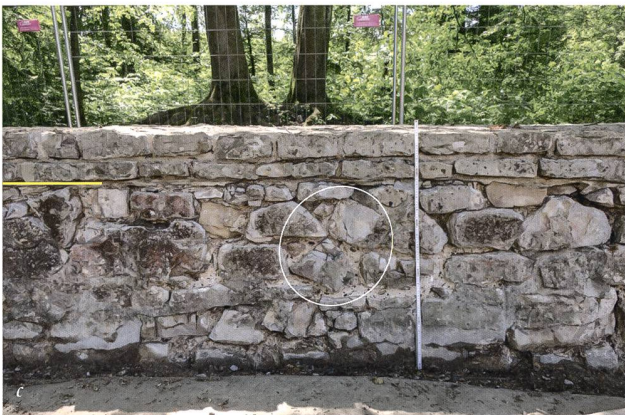
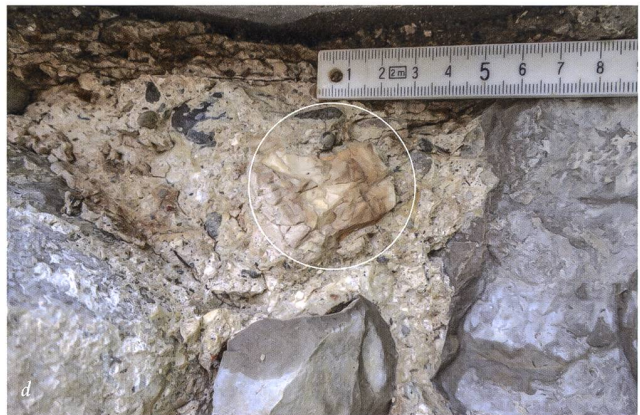
Abb. 14: Wällbach-Stelli (Wal.015.1/Wal.019.80). Ansicht der inneren Mauerschale der Nordmauer; unter der horizontalen Linie liegende Parteien sind antik (a). Die mit hellbraunem Lösslehm verschmutzte Zone im opus caementitium des Mauerkerne (b) könnte auf einen saisonalen Bauunterbruch hindeuten. Ansicht der vornehmlich aus Muschelkalkquadern bestehenden inneren Mauerschale der Westmauer; unter der horizontalen Linie liegende Parteien sind antik (c). Der schräg gestellte Kalksteinquader in der Bildmitte und die unterschiedliche Höhe der Steinlagen lassen vermuten, dass sich hier die Schnittstelle zwischen zwei Baulosen befand. Detailaufnahme des opus caementitium im Bereich der Innenschale der Südmauer (d). Im beige Kalkmörtel ist ein unvollständig gebrannter Kalkstein zu erkennen.

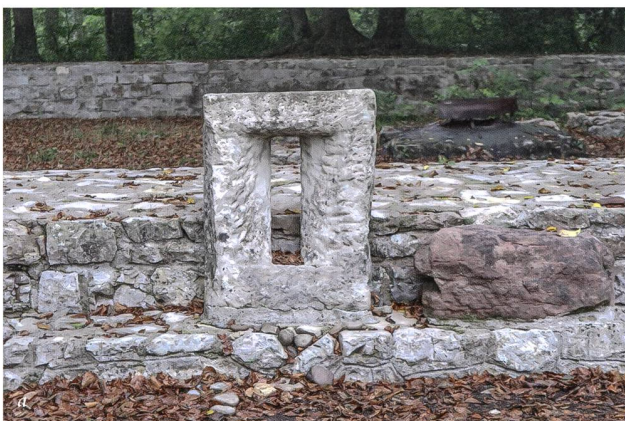
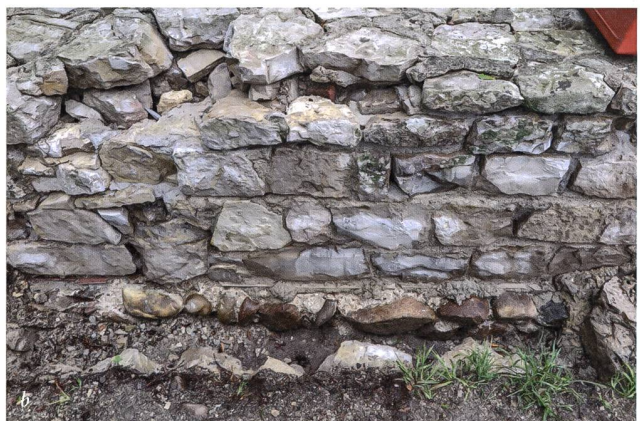
Abb. 15: Wällbach-Stelli (Wal.015.1/Wal.019.80). Blick auf das 2019 entfernte Podest, auf dem seit 1955 die Lichtscharte und das Postament ausgestellt waren (a). Blick auf die Aussenschale der Ostmauer (b). Gut zu erkennen ist der Absatz zwischen der hervorragend erhaltenen Fundamentzone und der 1955 teilweise neu aufgemauerten Mauerschale (Zustand vor der Sanierung).

Ein weiteres archäologisches «Fenster» öffnete sich im Aussenbereich – und zwar nach dem Rückbau des gemauerten Podestes an der Ostmauer, auf dem bis 2019 die Lichtscharte und der Sandsteinquader mit dem «Riegelloch» standen (Abb. 15a). Unter dem gemauerten Podest kam nämlich eine lockere Kalkbruchstein-Packung zum Vorschein. Es handelte sich offensichtlich um antiken Mauerschutt mit dem seinerzeit (1951) die parallel zu den Mauern verlaufenden Schnitte verfüllt worden sind. Nach dem Entfernen der Steinpackung zeigte sich, dass

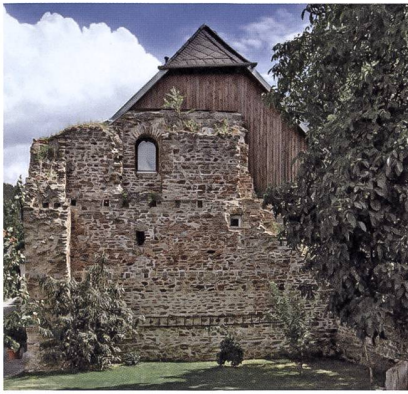
Abb. 18: Spätantiker burgus von Bacharnsdorf (A). Blick von Nordwesten auf die spätantike Bausubstanz (a) sowie Rekonstruktion des spätantiken Bauzustands in der Ansicht (b) und im Schnitt (c).

Der *burgus* von Bacharnsdorf bietet sich – obschon sein Grundriss mit 12,2 × 12,4 m etwas kleiner ist und das Innere durch einen neuzeitlichen Keller zerstört wurde – vorab deswegen als Vergleich an, weil er eine konkrete Vorstellung von der Ausgestaltung des Aufgehenden vermittelt (vgl. Abb. 18)<sup>129</sup>. An dem bis auf die Höhe der Balkenlager für das 3. Stockwerk erhaltenen Mauerwerk lässt sich z. B. ablesen, dass das 1. Obergeschoss mit zwei schmalen «Schartenschlitzfenstern» ausgestattet war, das 2. Obergeschoss mit «in Nischen eingesetzten
