Zeitschrift: **Habitation : revue trimestrielle de la section romande de l'Association Suisse pour l'Habitat**

## Une deuxième vie pour les immeubles des années 70

En janvier 2005, le propriétaire des immeubles Avenue du Midi 9-11 à Fribourg décide de leur rénovation. Ceux-ci resteront habités durant les travaux. Commence alors pour l'architecte, le locataire et l'ouvrier une expérience durant laquelle échanges, précision et respect seront les clés de la réussite.

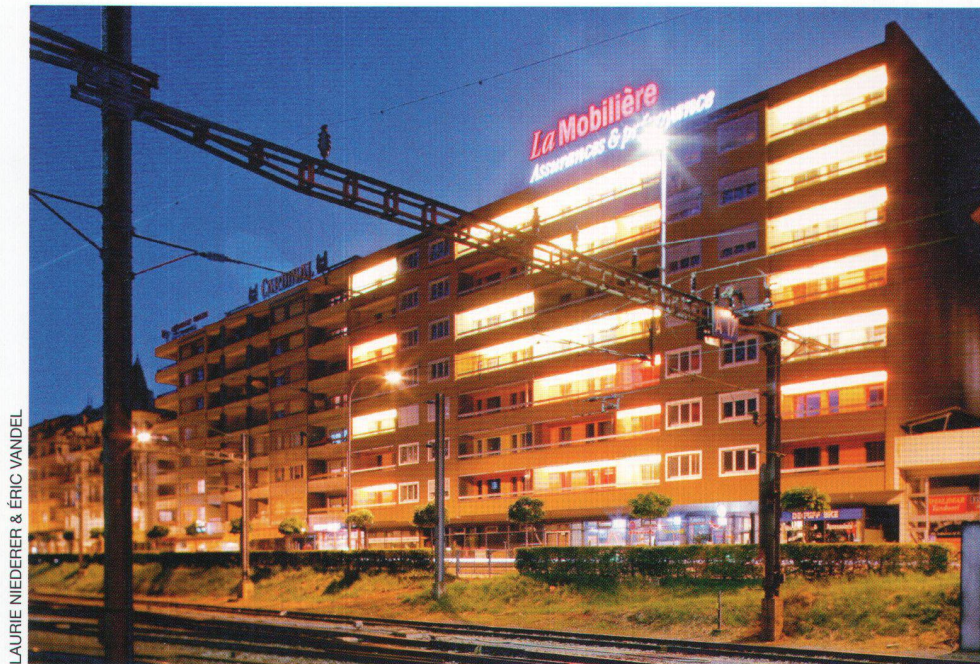
Vue générale de la nouvelle façade côté gare.

Le choix de l'isolation périphérique est l'élément générateur du langage architectural. La couche varie de 140 à 180 mm selon les variations de la modénature originale. Elle donne à la surface du bâtiment une nouvelle homogénéité. Son épaisseur est exploitée par la création des fenêtres disposées dans le plan extérieur de l'enveloppe. Il s'agit d'un châssis en aluminium éloxé qui contient la fenêtre en bois-aluminium et le store à rouleau. Cette solution génère une profondeur d'embrasure inhabituelle, qui sera rapidement investie par les habitants.

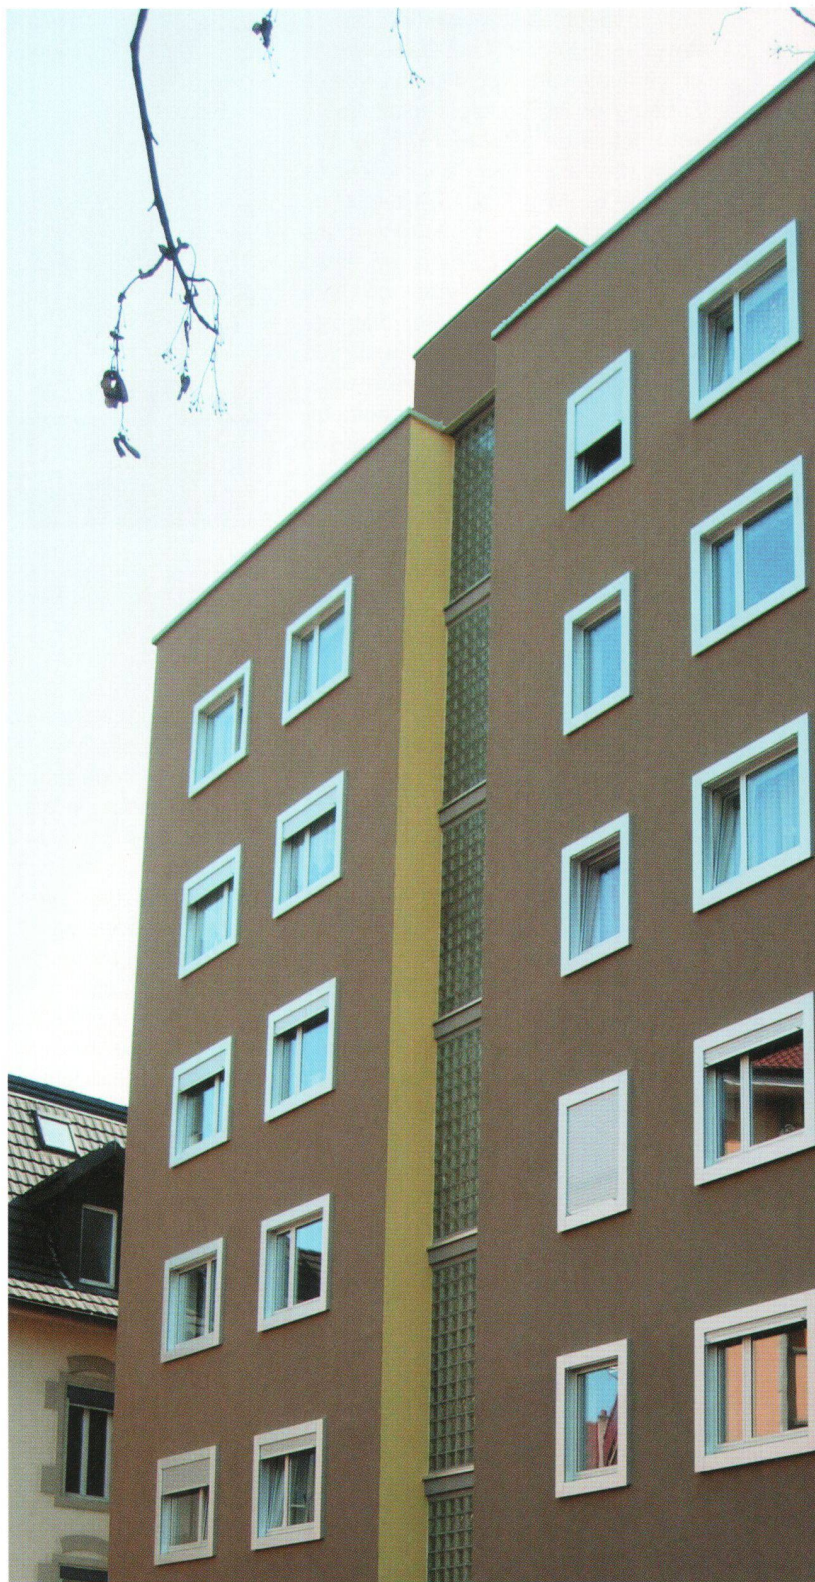
*Vue générale de la nouvelle façade ouest.*

la couleur brune équilibre la gamme du jaune à l'orangé qui a été distribuée librement, comme un exercice de composition, à l'intérieur des 35 balcons. En façade arrière, elle contraste avec les cadres de fenêtre saillants en aluminium éloxé. La modénature ainsi créée pour la nouvelle enveloppe s'affranchit du langage architectural des années 1970. Il ne s'agit pas ici de juger l'ancien état, dont les qualités initiales sont incontestables, mais bien d'assumer qu'une intervention qui modifie profondément les caractéristiques physiques d'une façade ne peut qu'en modifier l'image en conséquence, pour autant que les règles implicitement données par les nouveaux matériaux utilisés soient respectées.

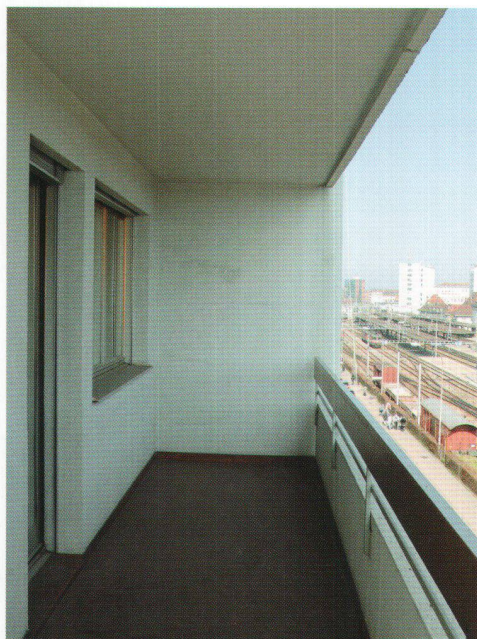
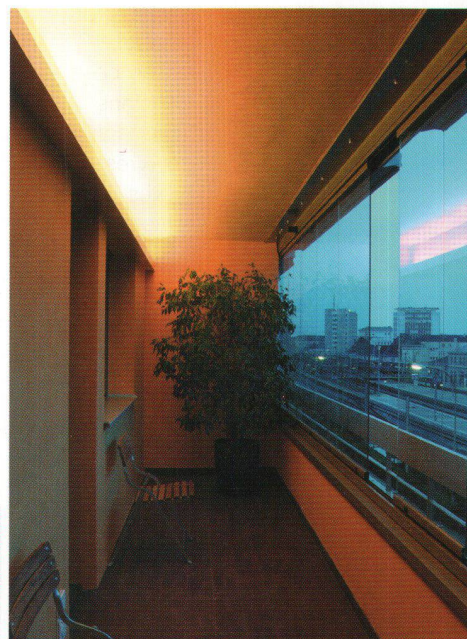
Balcon côté gare avant rénovation et nouvelle loggia vitrée côté gare.

les protégeant du bruit et de la poussière ambiante. La solution d'une fermeture complète avait été écartée, car jugée trop aléatoire à concrétiser: modification du tracé de l'enveloppe thermique, déséquilibre de l'isolation phonique entre étages, et difficulté de donner un véritable statut à l'espace ainsi créé. Un rideau de verre, fait d'éléments mobiles perméables à l'air mais assurant un premier amortissement phonique, est finalement retenu. Il est complété par une couche absorbante au plafond des balcons, destinée à amortir le bruit à l'intérieur de la loggia, et par le remplacement des fenêtres et portes-fenêtres. Celles-ci, désormais au second plan de la façade, sont en bois. L'isolation thermique contre la face arrière est réduite au strict nécessaire, le balcon modifié assurant le rôle d'espace tampon. La protection contre l'éblouissement et l'effet de serre est assurée au premier plan de la façade par des stores en toile commandés de l'intérieur des appartements.

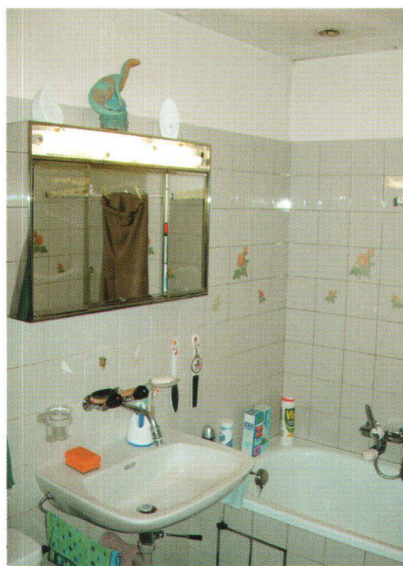
Salle de bains avant rénovation.

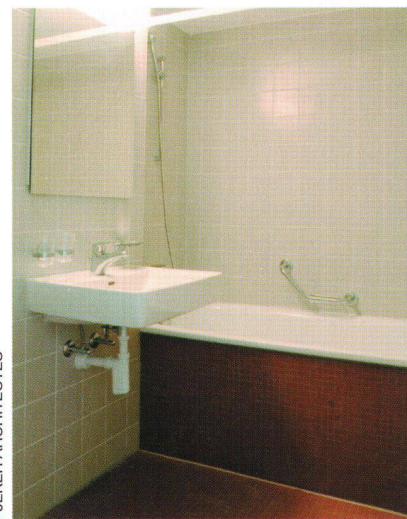
Nouvelle salle de bains, un châssis sanitaire préfabriqué intègre la technique et dissimule le meuble pharmacie.

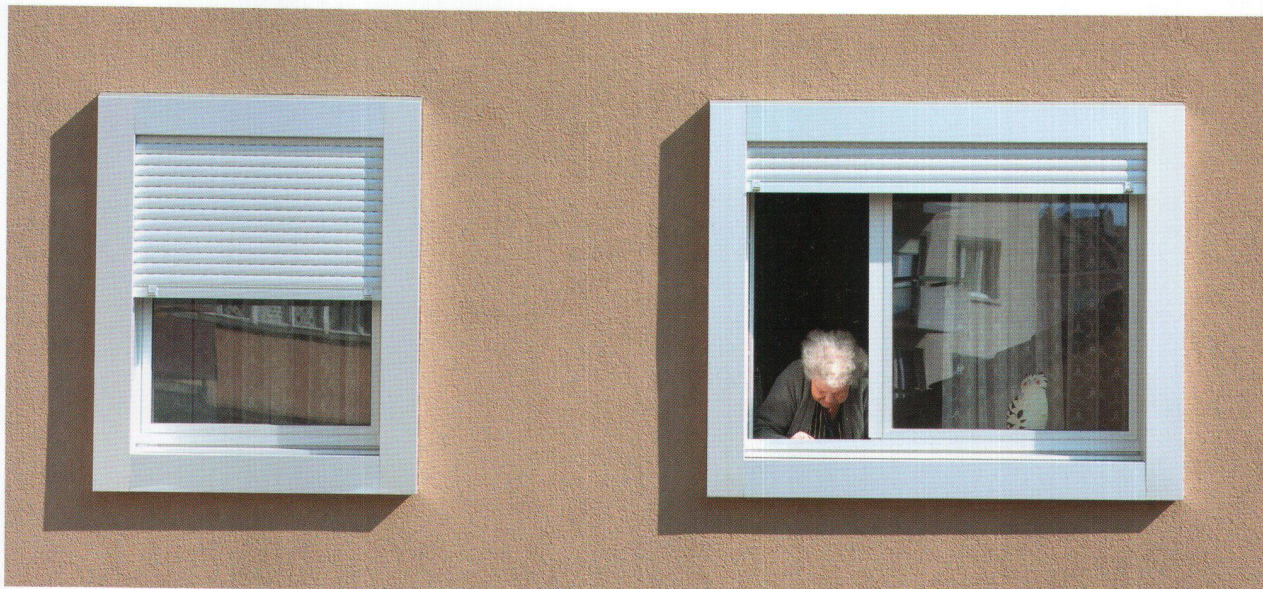
*Détail des nouveaux encadrements extérieurs de fenêtres.*
