**Zeitschrift:** Mitteilungsblatt / Berner Heimatschutz  
**Herausgeber:** Berner Heimatschutz, Regionalgruppe Bern  
**Band:** - (2000)

**Artikel:** Unwetterjahr 1999  
**Autor:** Tanner, Peter  
**DOI:** <https://doi.org/10.5169/seals-836193>

## Unwetterjahr 1999

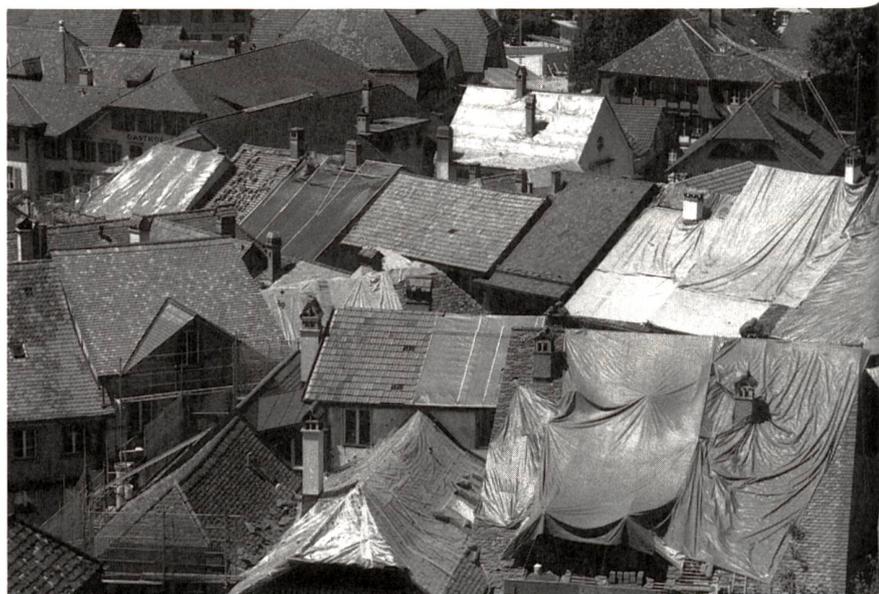
Dachlandschaft mit Notabdeckungen.

Die mobilisierten Wehrdienste hatten alle Hände voll zu tun. Keller wurden ausgepumpt. Fussgänger und Verkehr mussten umgeleitet werden. Zusammen mit Dachdeckerequipen wurden die Leckstellen auf den Dächern provisorisch mit Blachen abgedeckt. Ein Krisenstab unter der Leitung des Gemeinderats koordinierte die Notmassnahmen und Aufräumarbeiten von Wehrdiensten, Zivilschutz, freiwilligen Helfern und Handwerkern.

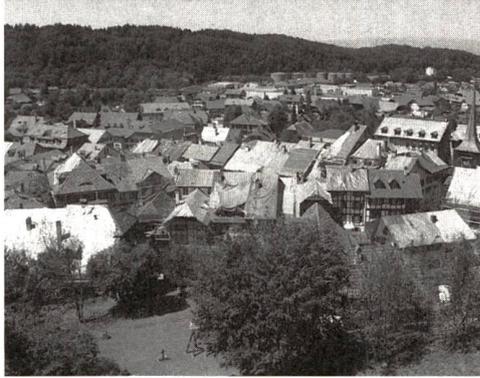
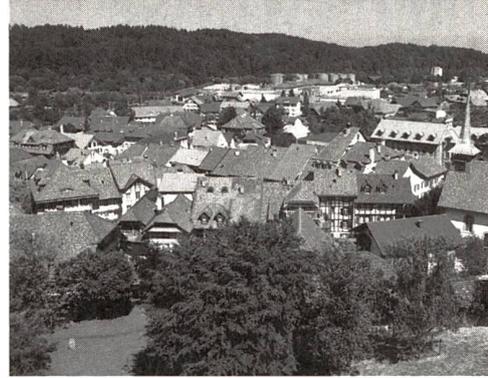
Im Stedtl bot sich nach dem ersten Schock ein erschreckendes Bild: Glasscherben zerstörter Dachfenster und Autoscheiben, Blätter entlaubter Bäume, von den Wassermassen hergespülter Schlamm und überall zerbrochene Ziegel. Die alten, teilweise noch handgemachten Biberschwanzziegel vermochten der Wucht des Hagelschlags, besonders wetterseitig, nicht standzuhalten. Sie rutschten über die Dachfläche hinunter oder blieben am Dachrand hängen und bildeten dort eine Gefahr für sich darunter befindende Personen und Objekte.

Blick auf die Laupener Altstadt  
vor und nach den  
Sanierungsmassnahmen.

Im Gegensatz zum Schloss, das als Solitärbau gesondert betrachtet werden musste, war im Stedtl schnell einmal klar, dass im Ensemble naturrote Ziegeltypen als störend empfunden würden. Eine Mischung aus Rapperswiler Antik-Ziegeln wurde hier als ideale Ergänzung zu den bestehenden intakten Restflächen angesehen.

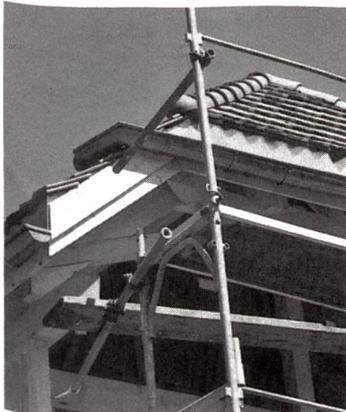
Für den Bauberater frustrierend ist die häufig unsorgfältige Detailgestaltung, insbesondere von Dachrändern, an den sanierten Objekten. Die filigranen, gesägten Ortladen wurden durch schwerfällige Ortgangziegel ersetzt. Bedauernswert ist, dass viele Dachdecker diese bedenkenlos auch bei Schutzobjekten verwendeten. Gespür wäre zudem bei der Detaillierung neuer Unterdächer gefragt gewesen. Wenn auf die Sparren isoliert wird, sollte die entstehende Mehrhöhe im Vordachbereich nicht einfach durch ein 20 Zentimeter breites Einlaufblech abgedeckt werden. Es entsteht so der Eindruck, auf dem Sparren befinde sich eine massive Platte, wo vorher nur die Silhouette des Ziegels zu sehen war. Eigentliche Kleinigkeiten, könnte man meinen, doch das Erscheinungsbild eines Bauernhauses beispielsweise verändert sich dadurch stark.

Detail eines neuen Daches.  
(Fotos: Peter Tanner)
