Denkmalpflegerische Grundsatzfrage bei der Restaurierung der Felsenburg

Autor(en): **Furrer, Bernhard**

Zeitschrift: **Mitteilungsblatt / Berner Heimatschutz**

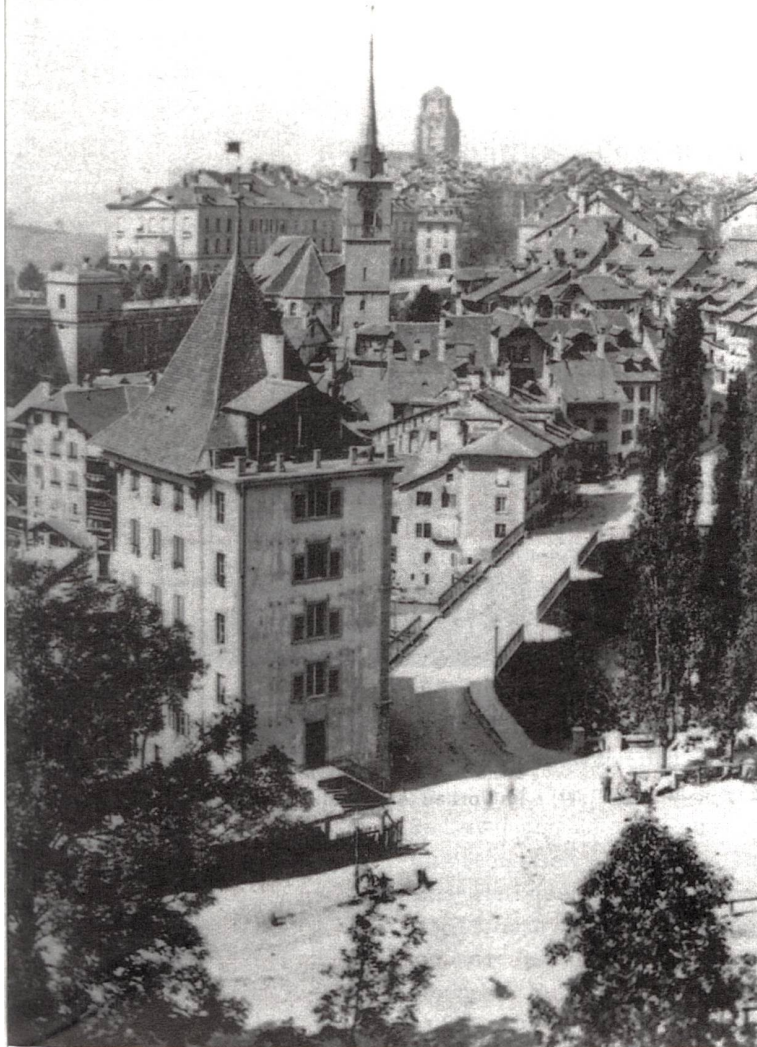
Die 1865 umgebaute Felsenburg mit dem neuen Treppenhausanbau

wendig. So wurde auf der Südostseite des Turms ein neues Treppenhaus errichtet und dadurch sein Volumen um einen Drittel vergrössert; in die übrigen Fassaden wurde entsprechend den neu eingezogenen Holzbalkendecken eine Vielzahl von Fensteröffnungen ausgebrochen. Auch der Vorbau zur Aare wurde vollständig umgebaut und um zwei Stockwerke erhöht.

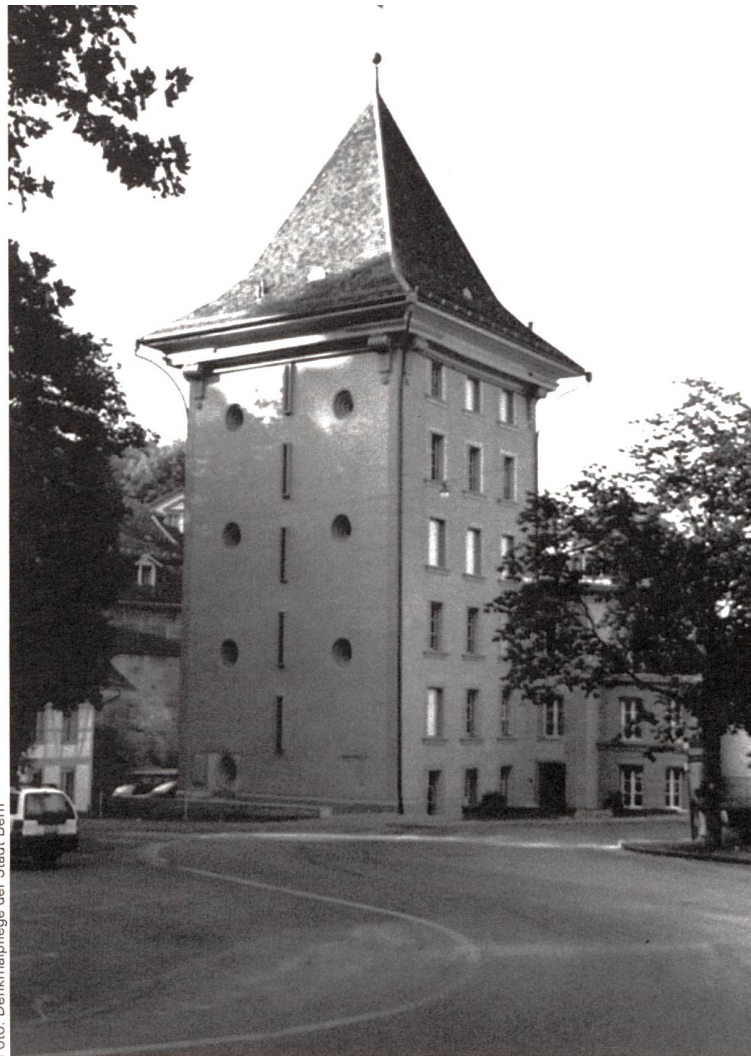
Die 2002 restaurierte Felsenburg nach Abbruch des Treppenhausanbaus

In Abwägung der verschiedenen Aspekte – denkmalpflegerische Grundsätze und heutige Nutzungsmöglichkeiten, Wohnqualität und städtebauliche Wirkung, baustatische Gegebenheiten und Kosten – entschied sich die Bauherrschaft im Konsens mit der Denkmalpflege, das Treppenhaus abzubauen. Der städtebaulichen Wirkung des Turms wurde dabei ein grosser Stellenwert zugemessen – der Turm sollte wieder als Auftakt der Altstadt erlebt werden. Wichtig war auch der Wunsch der Bauherrschaft nach grosszügigen Wohnungen. Im Baugesuch war vorerst eine separate Treppe im Turminnen vorgesehen. Gemäss einer Anregung der Denkmalpflege wurde umprojektiert, so dass der Turm heute über die (um ein Geschoss erhöhte) bestehende Treppe des Vorbaus erschlossen wird; er ist mit modern ausgestatteten, zweigeschossigen Wohnungen grosszügigen Zuschnitts belegt.
