**Artikel:** Turnweg 13-19 : eine mustergültige Restaurierung und Erneuerung  
**Autor:** Fivian, Emanuel  
**DOI:** <https://doi.org/10.5169/seals-836221>

## Eine mustergültige Restaurierung und Erneuerung

# Turnweg 13–19

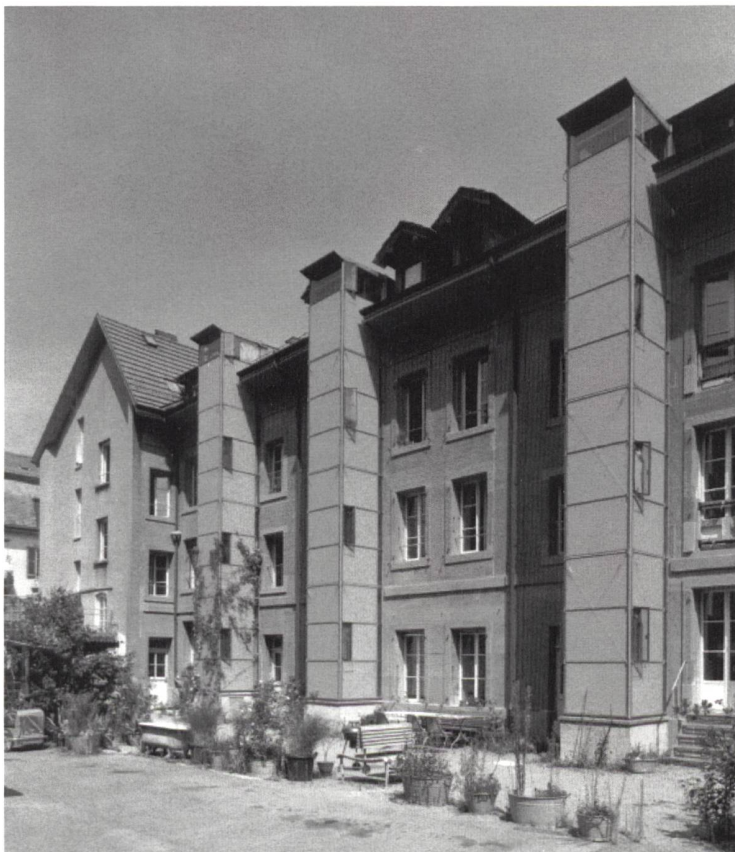
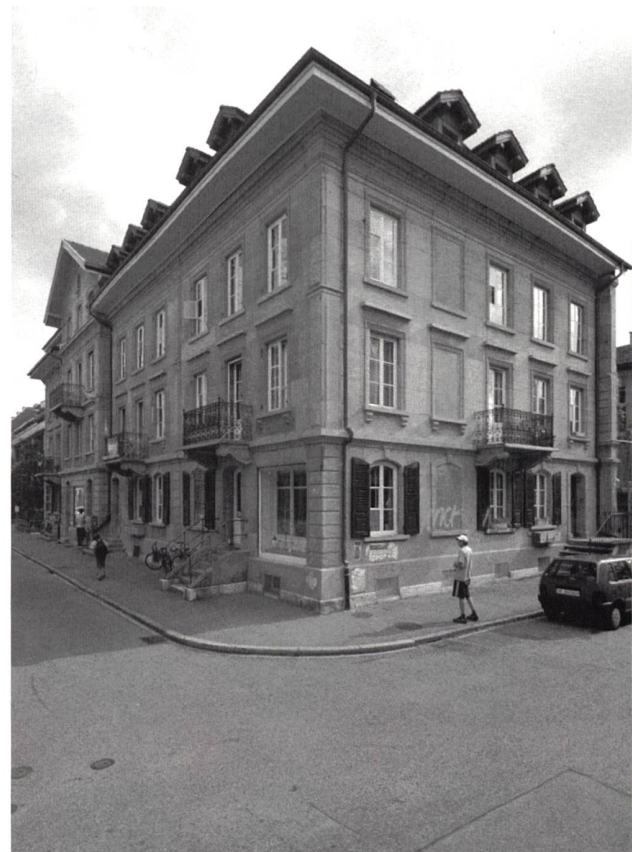
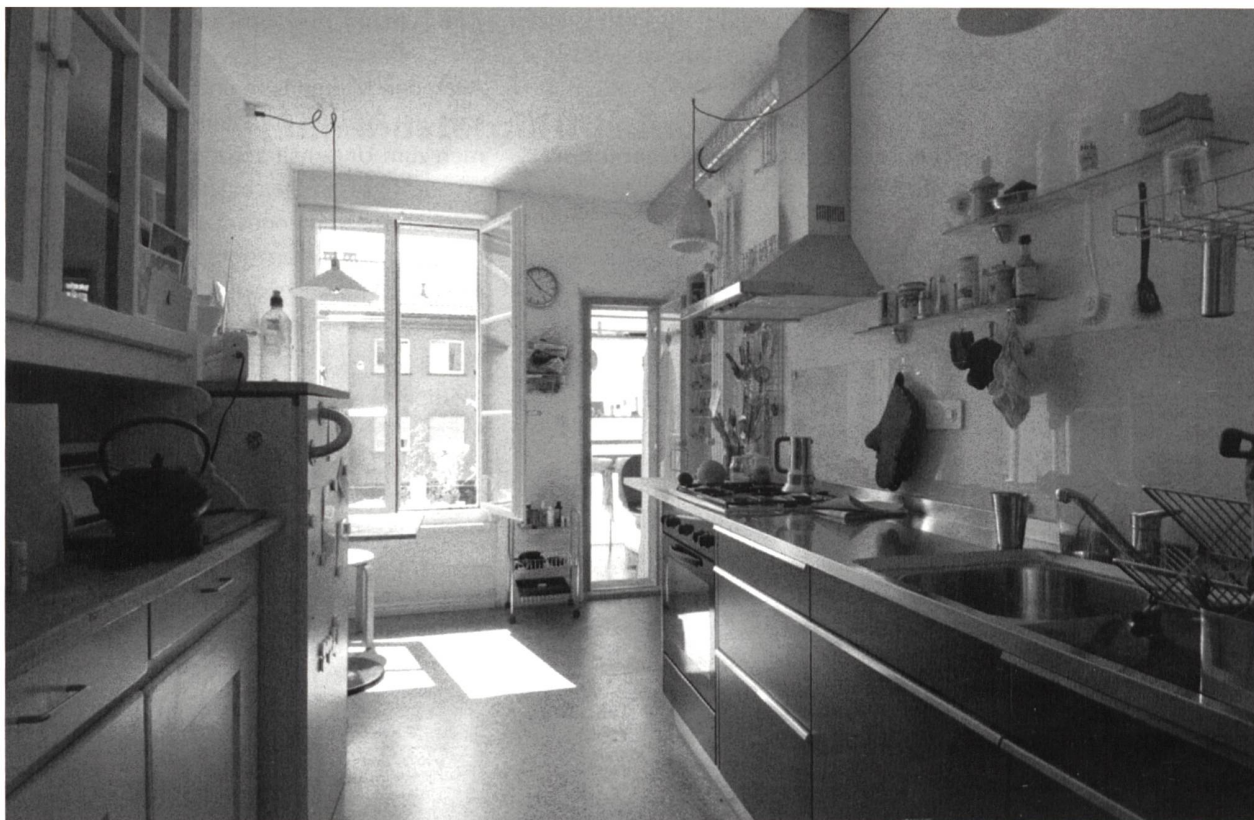
Schliesslich obsiegte ein unkonventionelles Projekt: Die Nasszellen, mit einem Lavabo, einer Dusche und einem WC auf minimalster Fläche konzentriert, wurden in Form von drei Türmen an die hofseitige Fassade angebaut. Die neuen Duschräume sind von den Küchen her durch eine 42 cm schmale Öffnung (Breite

des ursprünglichen WC-Fensters) erreichbar. Durch diese Massnahme konnten ein weitgehender Umbau der Wohnungsgrundrisse vermieden und die Raumstrukturen erhalten werden. Als einzige Veränderung dieser Strukturen wurden die Toiletten in den Treppenhäusern aufgehoben und die gewonnene Fläche den Küchen zugeschlagen. Diese unkonventionelle Lösung erforderte Ausnahmen bei der Baubewilligung. Das Projekt wurde mit der städtischen Denkmalpflege besprochen und in der Kommission für die Behandlung ästhetischer Fragen mehrmals diskutiert.
