Zeitschrift: Heimatschutz = Patrimoine
Band: 12 (1917)
Heft: 12: Wasserbauten : Bücher

BACHVERBAUUNGEN UND HEIMATSCHUTZ.

Von R. Rittmeyer, Winterthur.

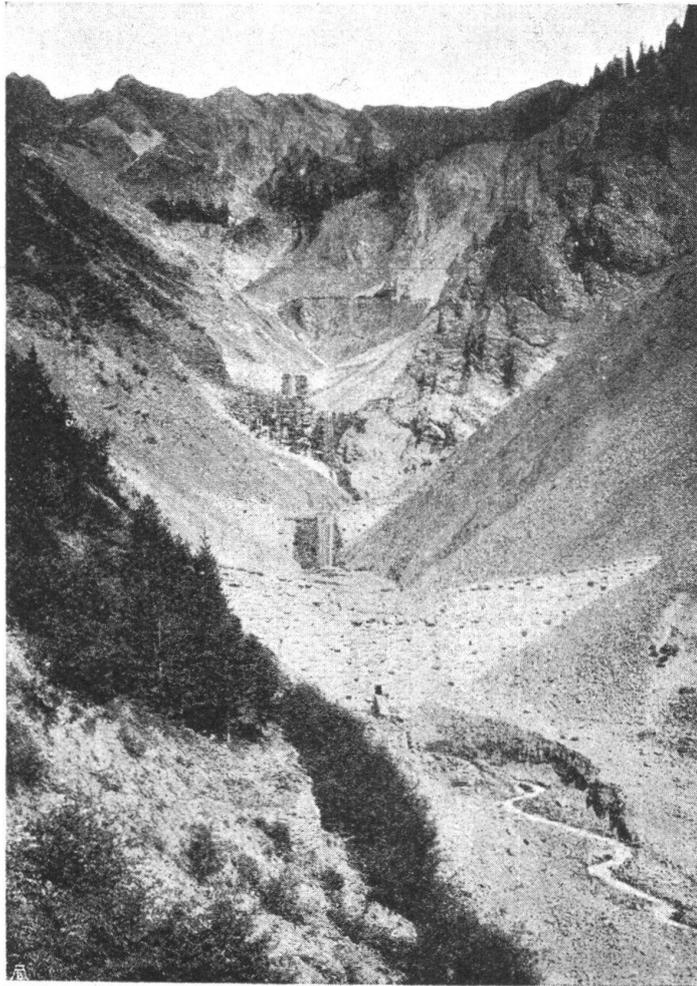
Abb. 2. Lammbach bei Brienz. Verbaut. Gesamtansicht.
Fig. 2. Correction du Lammbach, près Brienz. Vue générale.

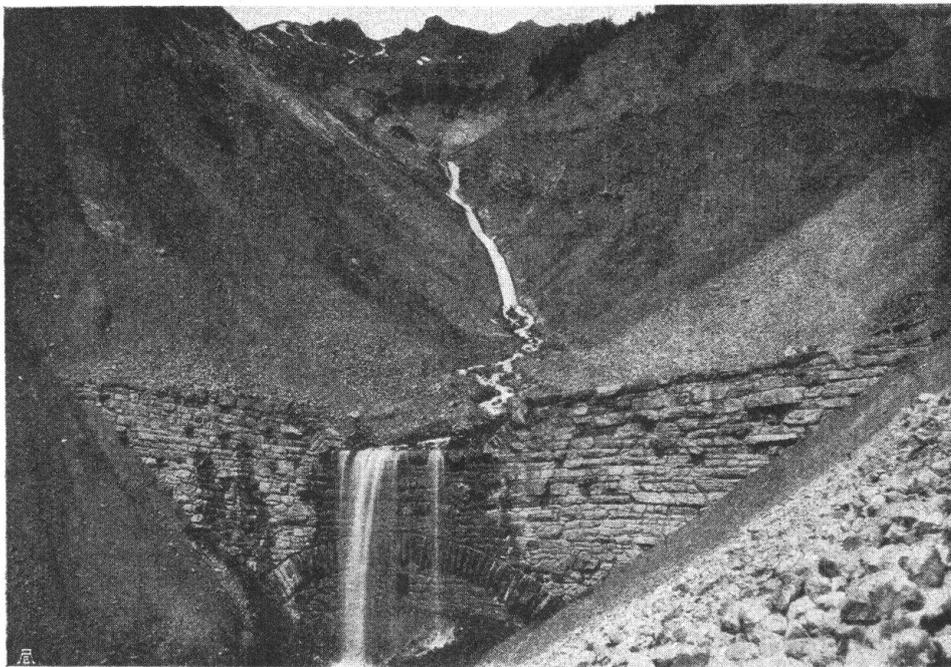
Abb. 4. Lammbach bei Brienz. Sperre V und Schale.
Fig. 4. Correction du Lammbach, près Brienz. Barrage V et bassin.
