# Mauerwerk an Alpenstrassen ; Murailles et routes alpestres

Autor(en): **Seifert, Alwin**

Zeitschrift: **Heimatschutz = Patrimoine**

## *Vom handwerksgerechten Naturstein-Mauerwerk*

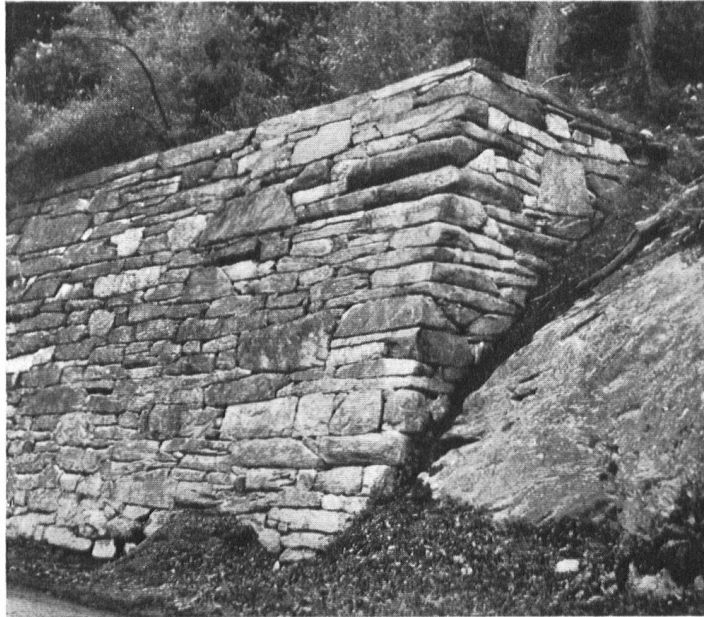
*Meisterhaftes Trockenmauerwerk aus Phyllit aus der Mitte des 19. Jahrhunderts vom Arlberg.  
Magistral mur en pierre sèche (milieu du XIXe siècle), dans l'Arlberg.*

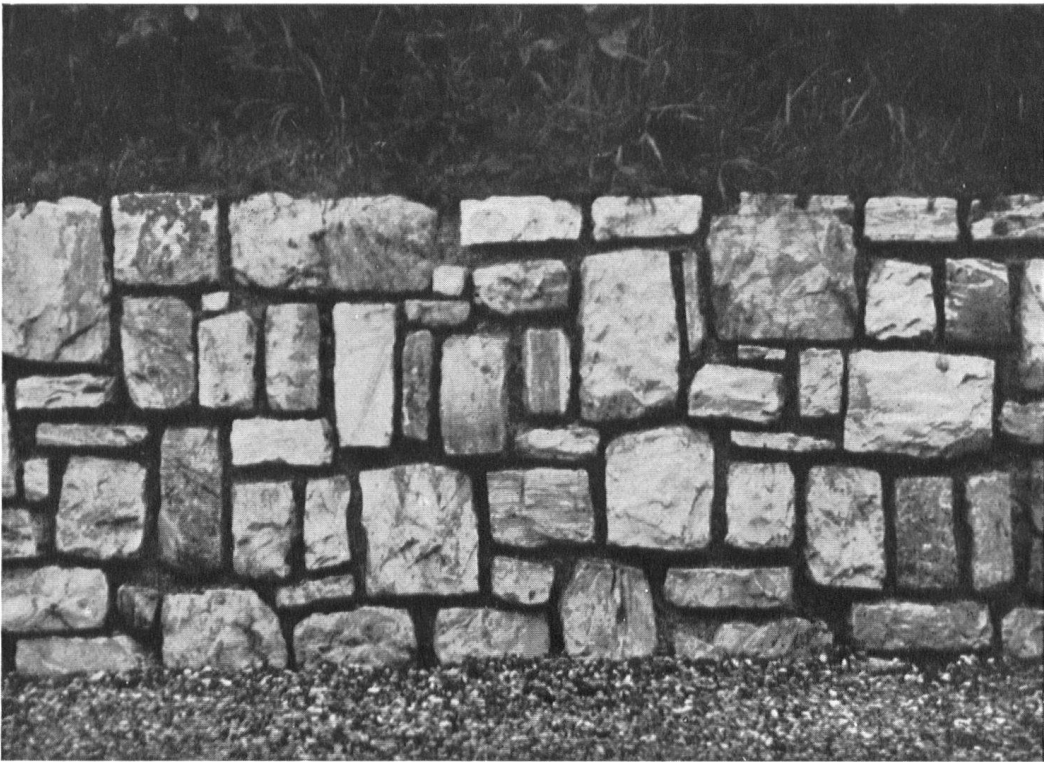
*Mauerwerksverirrungen im Alpenraum aus den letzten 15 Jahren.  
Erreurs commises dans les régions alpines dans ces quinze dernières années.*

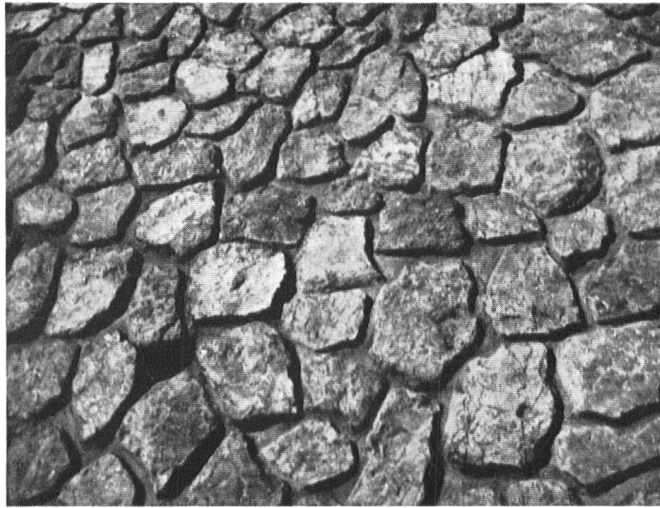
*Mauerwerk aus Dolomit von 1934 bei Reichenhall; pflasterartig mittels Zement zu „Zyklopen“-Mauerwerk zusammengeklebt.*

*A Reichenhall, la muraille genre « cyclopéen », ne tient qu'au moyen du ciment. Elle date de 1934.*

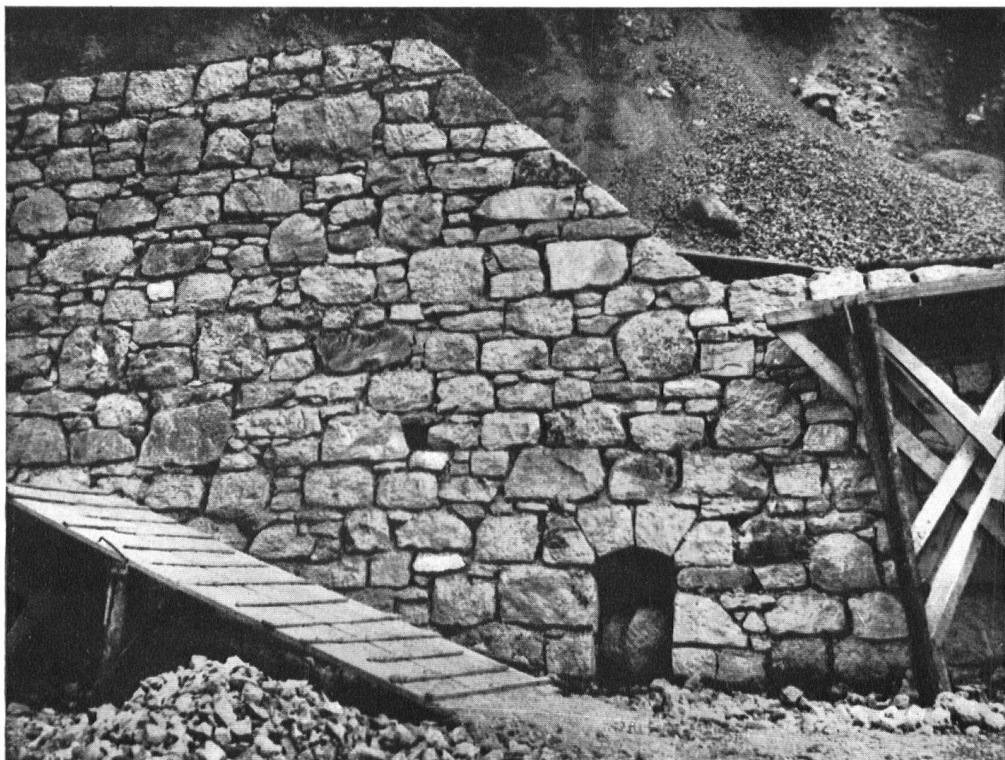
*Mauerwerk aus Dolomit von derselben Baustelle wie oben, noch nicht verfugt, von 1939!*

*Un progrès: appareillage rationnel, au même endroit, construit en 1939.*

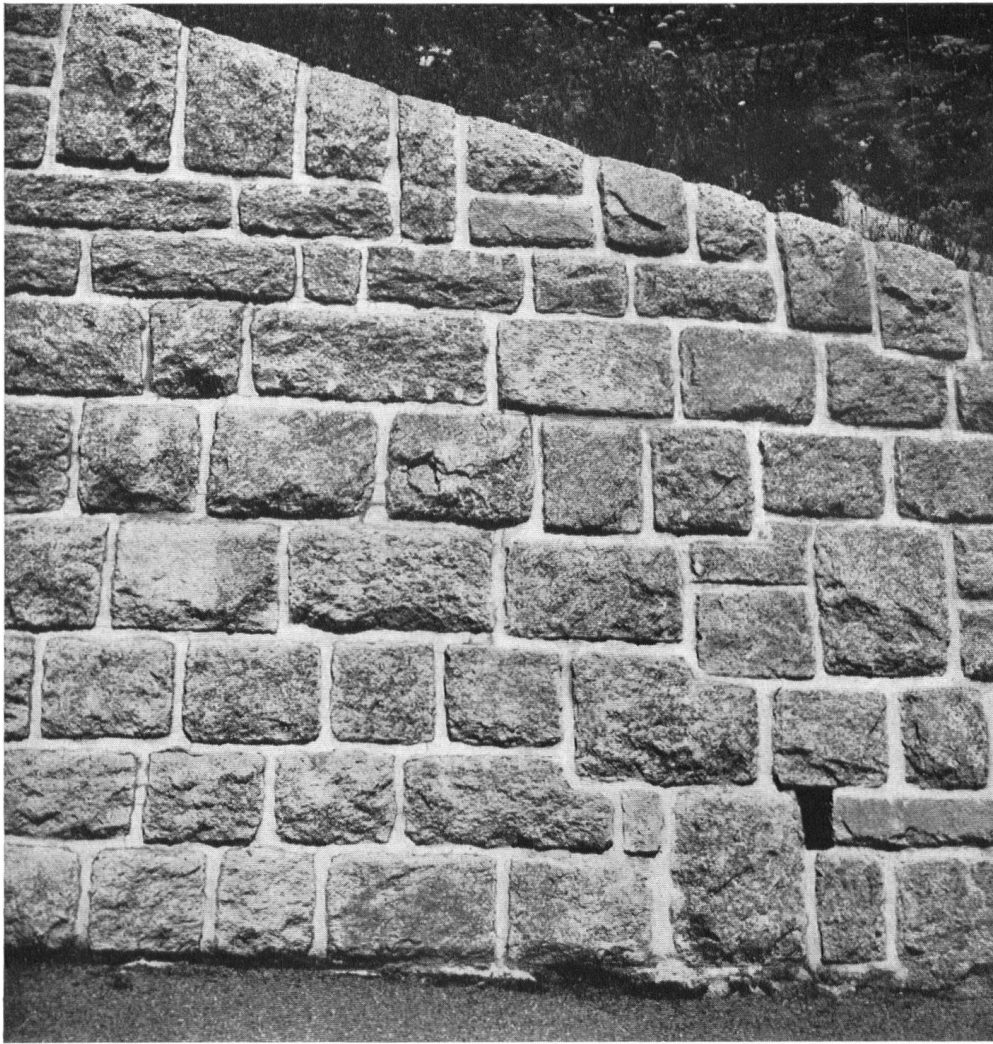
*Stützmauer an der neuen Sustenstraße. Die Steine sind sorgfältig behauen, stecken jedoch in einem viel zu dicken Zementbett. Der einzelne Stein „trägt“ nicht mehr, sondern „schwimmt“ im erstarrten Zementbrei. Man beachte die „Aufsteller“ an der Oberkante.*

*Mur de soutien au Sustenpass, nouvelle route du col de Souste (Berne-Uri). Les pierres sont taillées avec soin, mais, au lieu de « porter », nagent dans le ciment.*

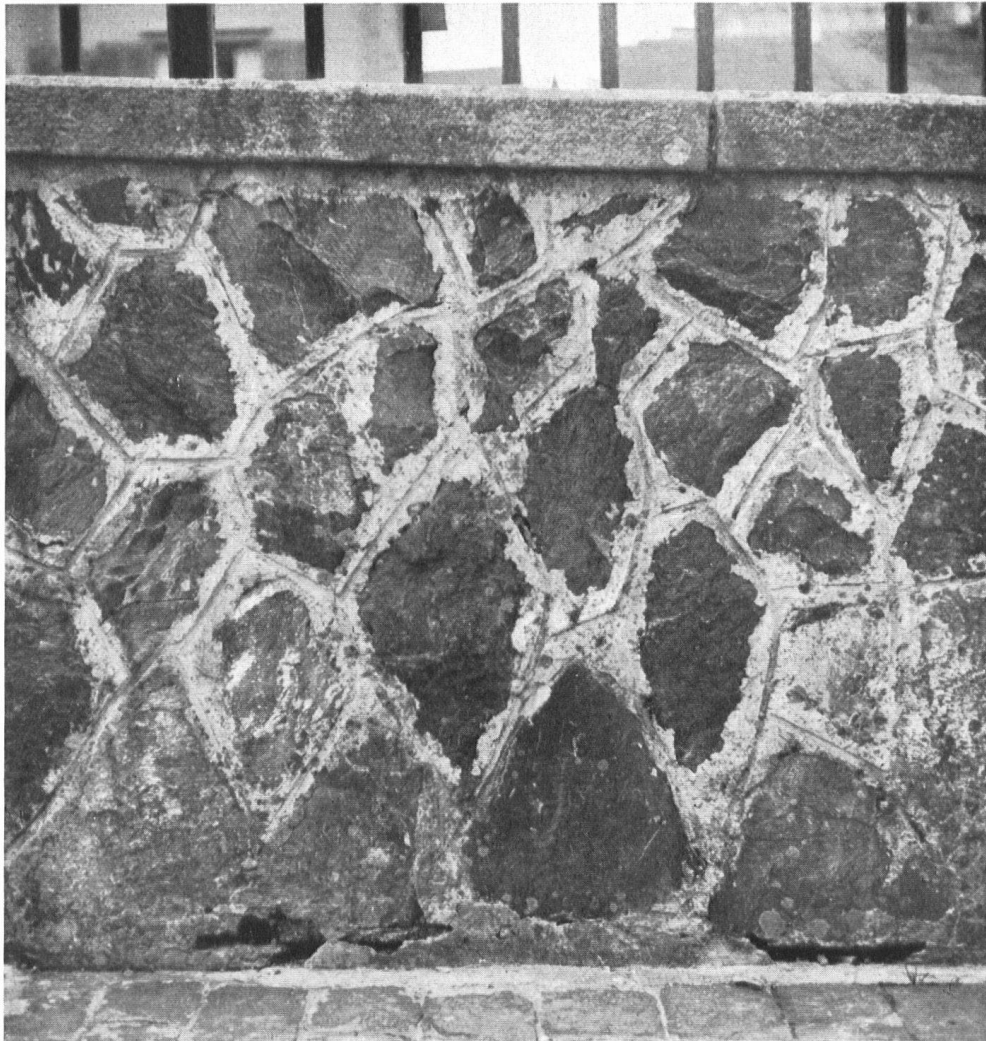
*Mauerwerk aus der Schweiz. Pfscharbeit eines dörflichen Maurers. Die sinnlos in die Pflasterstreifen gekritzten Fugen wirken wie eine letzte unverstandene Erinnerung an die alten Handwerksregeln.*

*Ouvrage sans intelligence d'un maçon suisse. Ces joints égratignés n'ont aucun sens et ne peuvent prétendre qu'au désordre.*

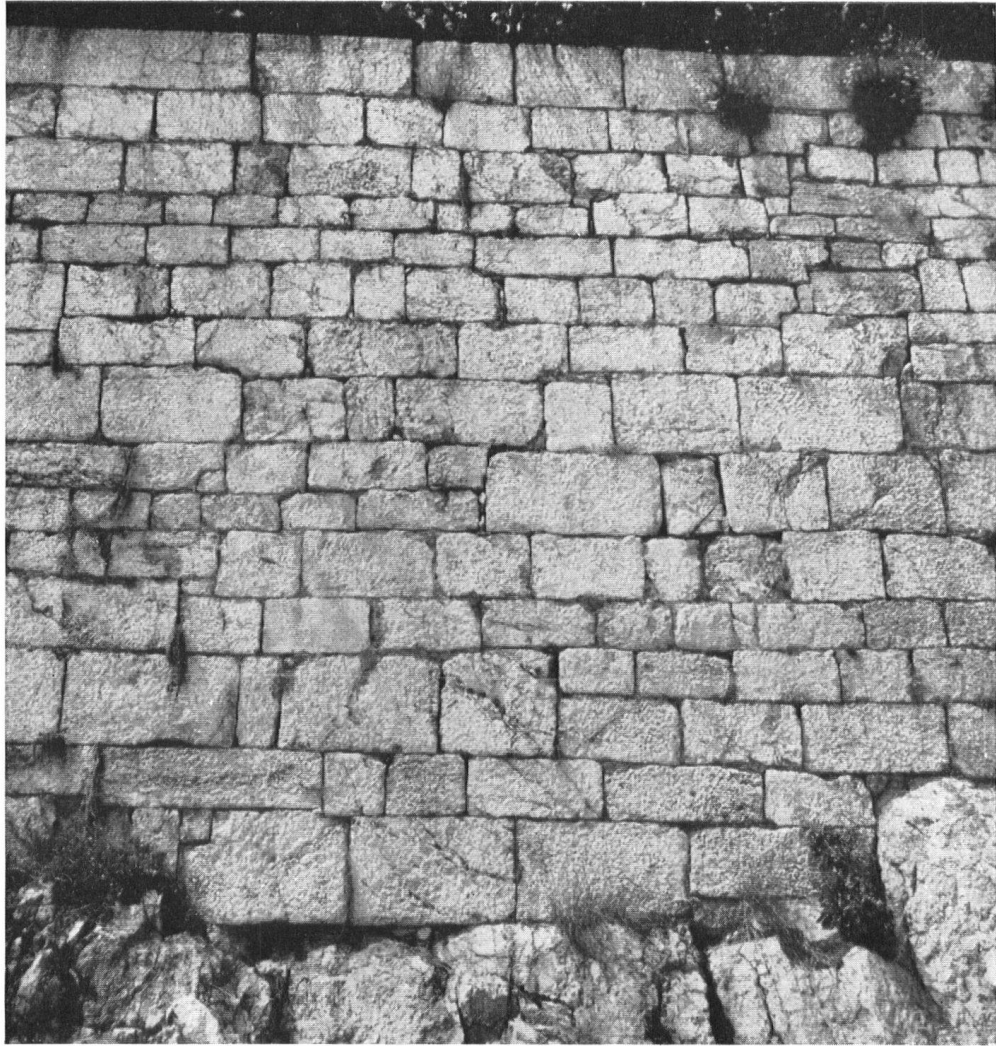
*Prachtvolle Trockenmauer eines unbekanntes ländlichen Meisters (in unmittelbarer Nähe der Schmierarbeit auf vorstehender Seite).*

*Cependant, tout près du même endroit, subsiste l'œuvre d'art d'un maître autochtone inconnu.*

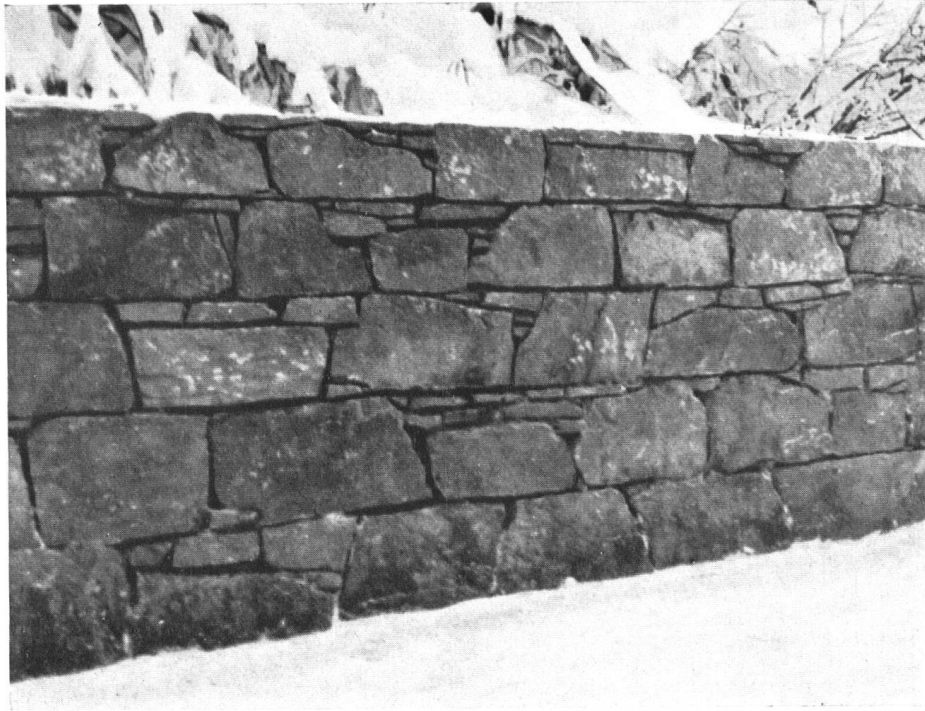
*Muster-Mauerwerk, zur Belehrung der Arbeiter „trocken“ aufgesetzt. (Steiermark.)*  
*Un mur modèle pour apprendre aux travailleurs le procédé de la pierre sèche. (Steiermark.)*

Im deutschen Alpenraum haben wir die besten Erfahrungen gemacht, wenn wir erst Maurern und Bauleitern alte Bauwerke zeigten aus demselben Gestein, das jeweils zur Verwendung kommen sollte, neben wichtigen Bauten Probemauern errichten ließen, trocken gemauert und zum Teil verfugt, und dann die Baustelle dem natürlichen Geschick der Bauhandwerker und ihrer Begeisterung für volkstümliches, nichtakademisches Mauern überließen. Im Wettstreit der einzelnen Gauen sind Meisterwerke entstanden, die alles Alte und Neue in den Schatten stellen und die, ihrer Schönheit wegen, im Mauerwerk sogar teurer sein dürften, als die bisherige Art. Nach kurzem Anlernen stellte sich aber heraus, daß das
