Lebendiger Heimatschutz

Zeitschrift: **Heimatschutz = Patrimoine**

Band (Jahr): **41 (1946)**

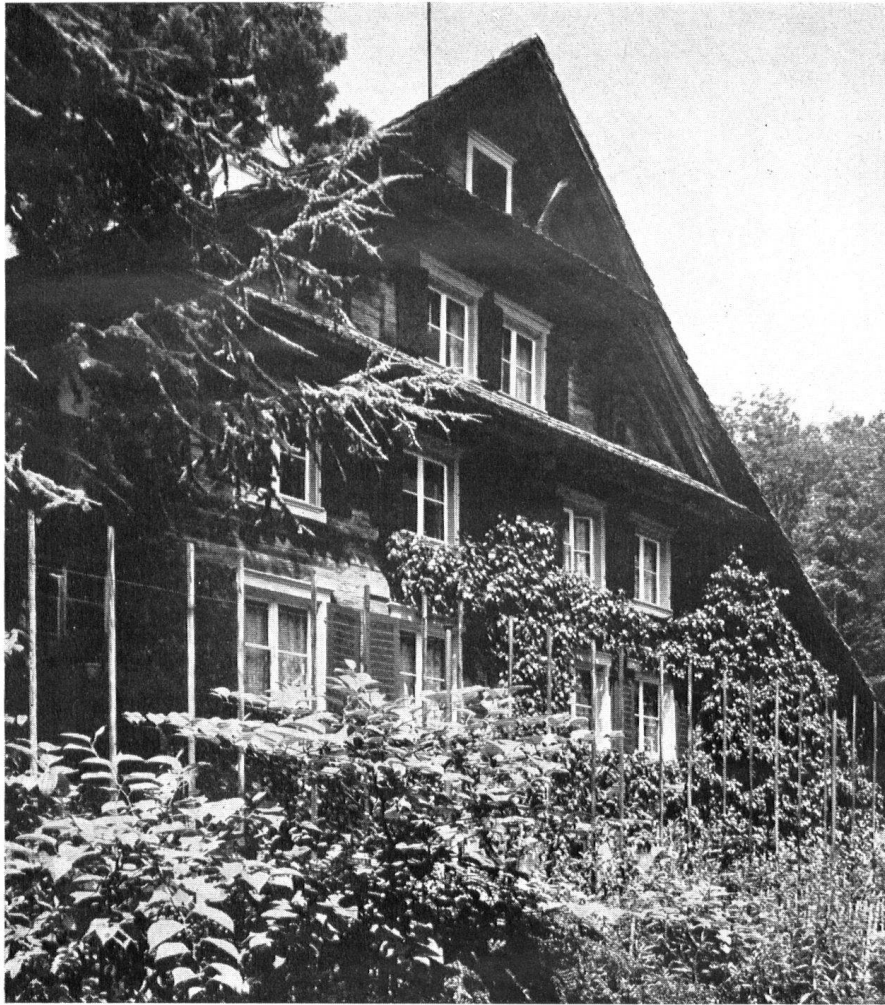
*Mitten in der Stadt Luzern steht heute noch das alte Bauernhaus des ehemaligen Klosters
« Im Bruch ».*

In einem mit städtischen Ein- und Dreifamilienhäusern bebauten Quartier am Hang, gegen den Gütschwald in Luzern, steht inmitten eines idyllischen Gartens das alte Bauernhaus des ehemaligen Klosters im Bruch. Die Hauptfront des Gebäudes blickt gegen die Luzerner Bucht des Vierwaldstättersees hin.

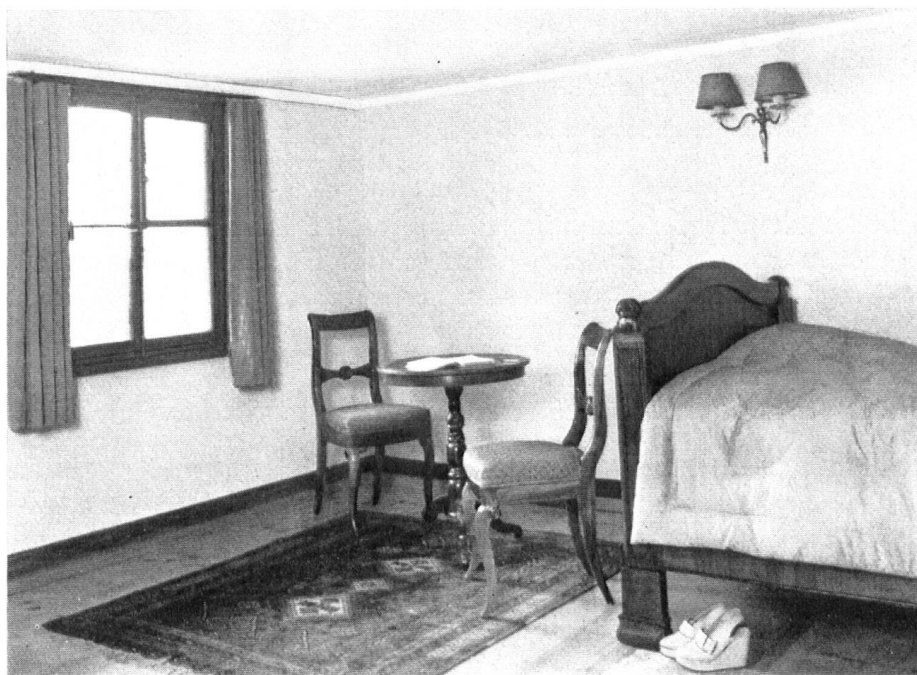
*Heute ist das Haus ein gemütlicher Rastort für Dauergäste des Hotels zum
«Wilden Mann» in Luzern.*

Oben: Wohnzimmer im Erdgeschoß. Unten: Eines der Schlafzimmer.

Bei der Neugestaltung wurden, wo möglich, die gut erhaltenen alten Bauteile gesäubert und gezeigt. Wo dies nicht möglich war, durch neu gestaltete Verkleidungen bedeckt. Von einem Imitieren im falsch verstandenen Heimatstil wurde peinlich abgesehen. Die vorhandenen Zimmertüren wurden durch abgewogene Farbgebung in ihrer Linienführung besser zur Geltung gebracht. Ein Arbeiten nach Blei und Senkel wäre unmöglich gewesen. Die schrägen oder verzogenen Wände und Decken mußten durch sinngemäße, von Hand zugerichtete Verleistungen an den Übergangs-

stellen für das menschliche Auge erträglich gemacht werden. Die gesamte Installation wurde unter Putz, bzw. Täfer montiert, das heißt, daß alle Rohrleitungs-Schlitze aus den Blockwänden herausgestemmt oder gebohrt werden mußten. Diese kostspielige Sache wurde in Kauf genommen und hat sich aber auch bezahlt gemacht. Die geringen Stockwerkhöhen, 1.85 bis 2.05 m, bedingten das im ganzen Hause durchgeführte Anbringen der Beleuchtungskörper an den Wänden. Die Möblierung wurde mit Ausnahme weniger neu angeschaffter Stücke aus dem Bestand des Hotelmobiliars sorgfältig ausgelesen und zusammengestellt.
