**Artikel:** Die St.-Antonius-Kapelle zu Balsthal  
**Autor:** Deubelbeiss, H.  
**DOI:** <https://doi.org/10.5169/seals-173402>

## *Die St. Antonius-Kapelle zu Balsthal*

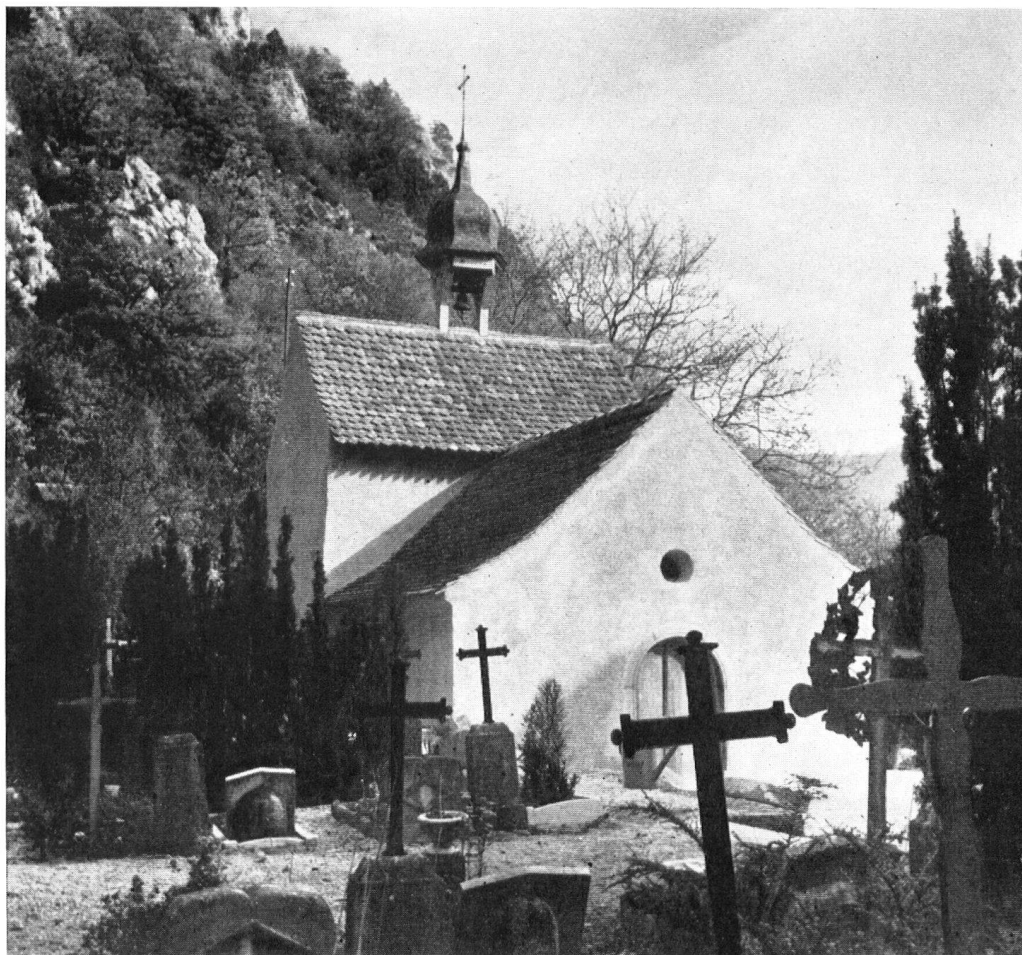
Bild rechts: Die Antonius-Kapelle bei Balsthal mit ihrem alten, malerischen Friedhöflein.

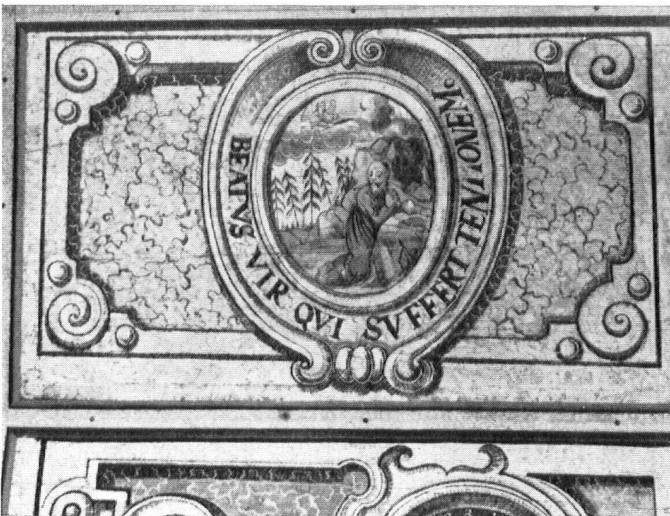
Unten: Einzelheit: Die Prüfung des hl. Antonius. Der Engel Gottes ruft ihm zu: »Glücklich der Mann, der die Versuchung standhaft ertrug!«

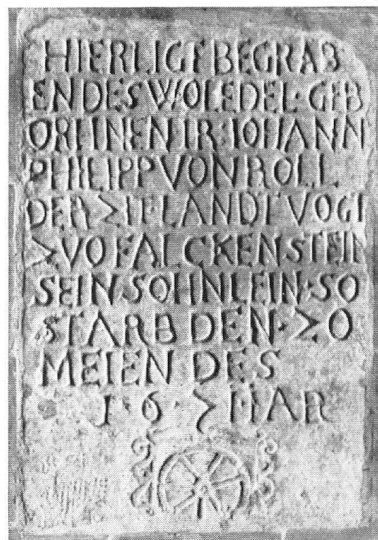
*Antonius-Kapelle in Balsthal. Die instandgestellte Grabplatte des Knäbleins Johann Philipp von Roll aus dem Jahre 1671.*
