# Die St.-Antonius-Kapelle zu Balsthal

Autor(en): **Deubelbeiss, H.**

Zeitschrift: **Heimatschutz = Patrimoine**

Band (Jahr): **46 (1951)**

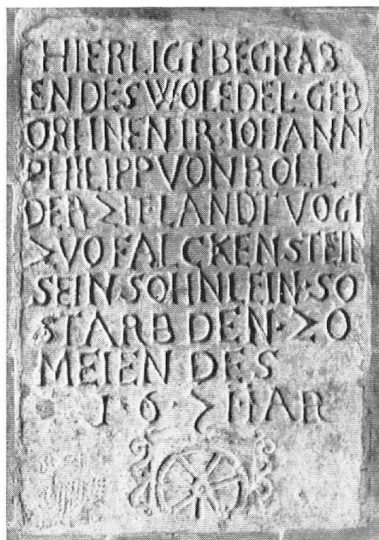
*Antonius-Kapelle in Balsthal. Die instandgestellte Grabplatte des Knäbleins Johann Philipp von Roll aus dem Jahre 1671.*
