Einsiedeln im neuen Kleid

Eine der größten und kostspieligsten Instandstellungen, die je an einem geschichtlichen Baudenkmal unseres Landes unternommen wurde, ist unlängst beendet worden: die Erneuerung der Schauwand (Fassade) der Kirche und der dem großen Platze zugewandten Klostergebäude des Stiftes Einsiedeln.

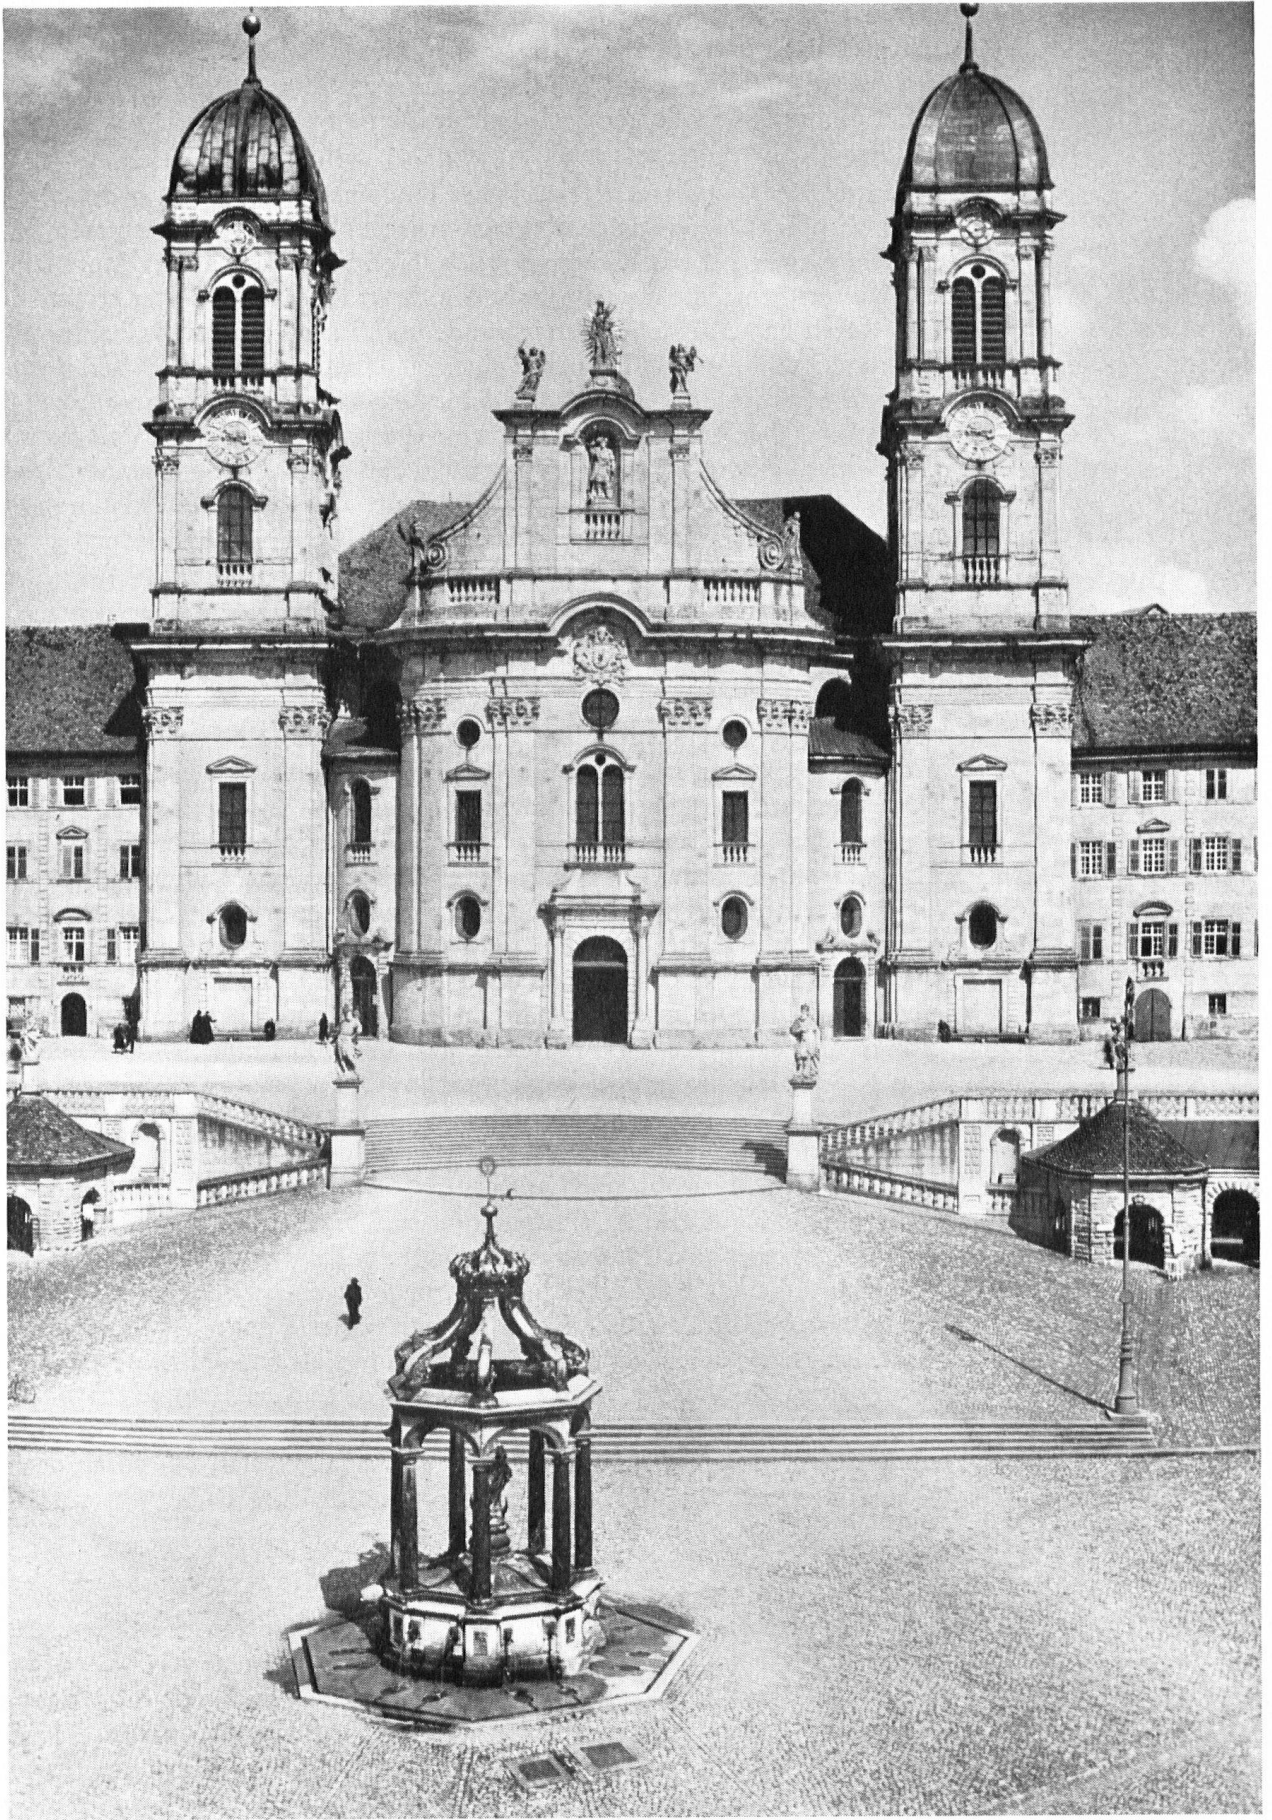
Rechts: das Kloster vor der Erneuerung. Im ganzen zeigte es sich immer noch in «alter Pracht»; bei näherem Zuschauen sind jedoch selbst auf unserem Bilde verdächtige Schäden zu erkennen. (Turmhaube links usw.)

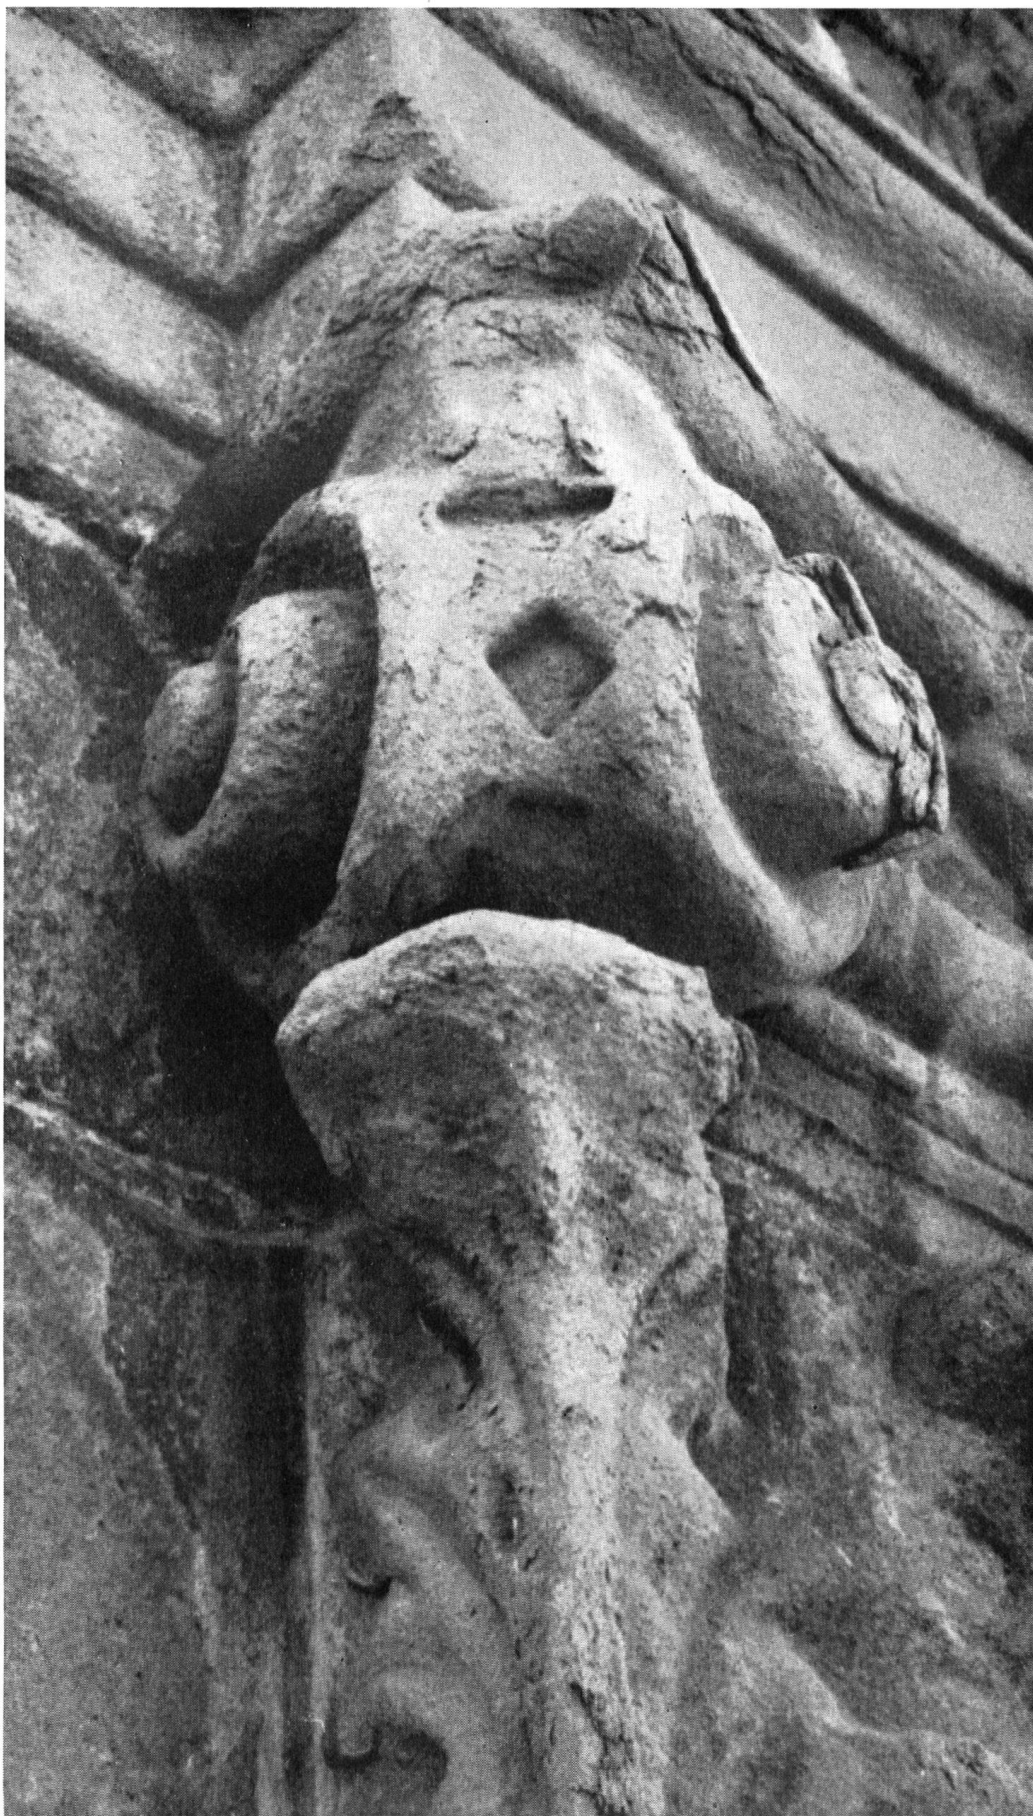
Wenn man diese Aufnahmen sieht, versteht man, daß den Klosterherren und den von ihnen auf die Gerüste gerufenen Fachkundigen der bare Schrecken in die Glieder fuhr. Das Bild auf dieser und die beiden oberen auf der nächstfolgenden Seite zeigen drei der vielen Kapitelle, die völlig zerbröckelt waren und fast mit der Hand zerdrückt werden konnten (Frost- und Wasserschäden).

Kapitell an der Kirchenfront. Notdürftig halten die Formen noch zusammen, doch ein kleiner Hammerschlag genügt, um sie auseinanderfallen zu lassen.

Chapiteau de la façade: fragile, fragile!

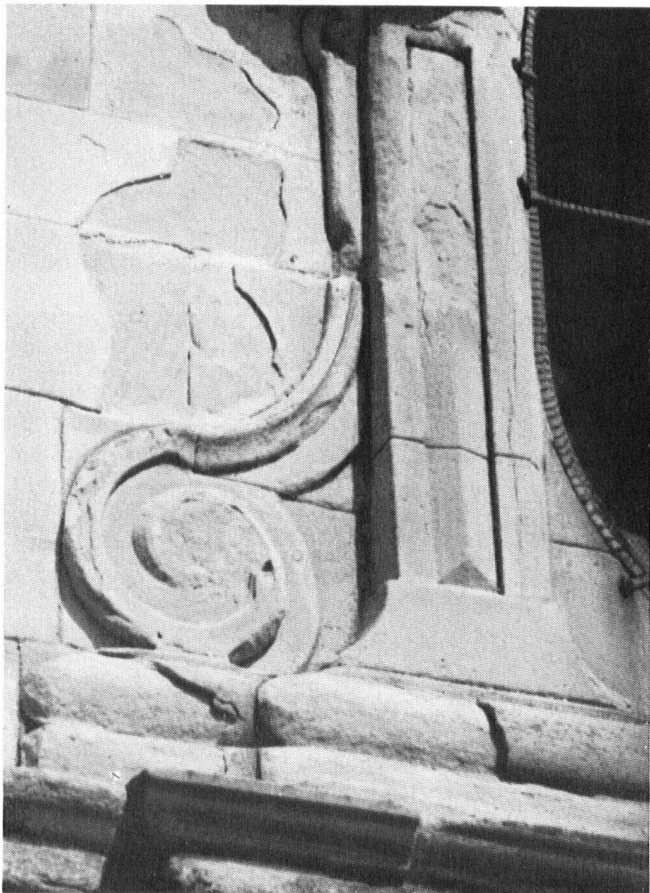
Das Bild unten links läßt u. a. die sog. Abschälung an der Oberfläche der Sandsteinquadern erkennen. Rechts sehen wir den Zustand des Zifferblattes der Turmuhr.

Trois photos (deux sont à la page suivante) représentent des chapiteaux cruellement rongés. En bas à gauche: la mollasse s'écaille. A droite: le cadran de la grande horloge.

Worin besteht die Wiedergutmachung all dieser Schäden? Im wesentlichen aus zweierlei: unrettbar zermürbte Blöcke müssen aus dem Mauerverband gelöst und neue eingesetzt werden; ist nur ein Teil beschädigt, wird dieser herausgemeißelt und ein neues Stück, eine sog. «Vierung» eingesetzt. Natürlich haben die Einsätze einstweilen eine andere, unverwitterte Oberflächenfarbe. Die Leute von der an der Sprachgrenze liegenden Fryburger Dombauhütte haben dafür einen sprechenden Ausdruck: ce sont des «bletz» oder «bletzages». Kommen auf einer Fläche allzuviele solcher «bletzages» zusammen, so wirkt sie scheckig. Dies vor allem, wenn, wie in Einsiedeln, der einstige Steinbruch, weil er größtenteils einem unzugänglichen Festungswerk des «Réduits» zum Opfer gefallen ist, nicht mehr benützt werden kann und Sandsteine anderer Herkunft verwendet werden müssen.

Wo aber nur die Oberfläche der Wandquadern vom Wetter angegriffen ist, genügt es, sie soweit abzuschälen und zurückzuhauen, bis der gesundgebliebene Stein wieder blank liegt. Das kann schon nach einem halben Zentimeter der Fall sein, oft gelangt man aber auch erst in einer Tiefe von etwa 2 cm auf den guten Kern. Dieses Zurückhauen nennt man «scharrieren».

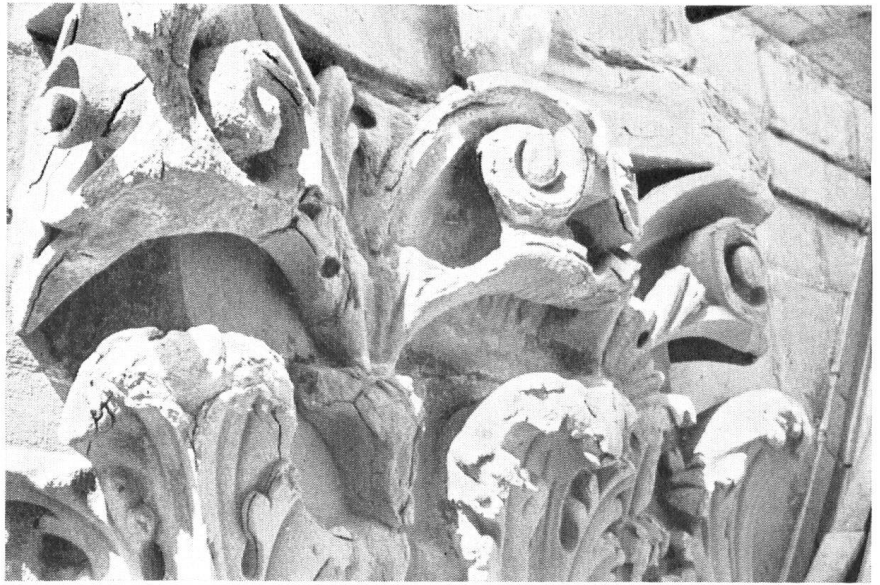
Eckpartie am großen Gesims des Südturmes. Das gewaltige Gewicht der darüberliegenden Partien hat den Sandstein regelrecht zerdrückt und «zum Quellen» gebracht. Die Eisenklammer und die notdürftige Ausflickung stammen von früher.

L'angle de la grande corniche de la tour sud. La pierre a été proprement écrasée. La ferrure et le remplage révèlent une blessure pansée naguère tant bien que mal.

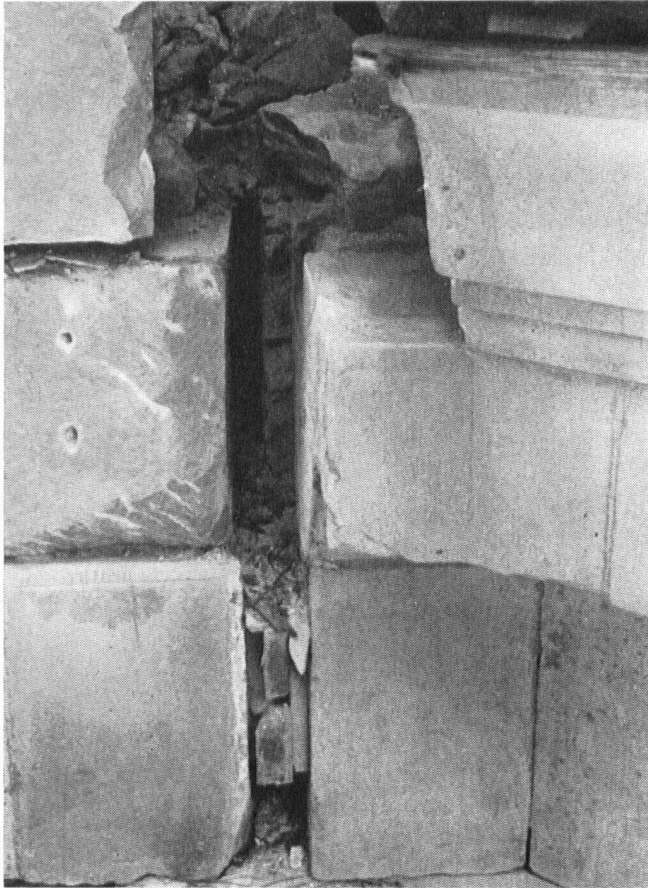
Links: Ein alter Schaden, der durch die Senkung der nördlichen Rotunde, wahrscheinlich als Folge des Erdbebens von 1774, entstanden war. Rechts: weiteres Beispiel von «Schalenbildung» an der Oberfläche der Mauerquadern.

A gauche: Un dommage ancien, qui remonte probablement au tremblement de terre de 1774.

A droite: Autre exemple de mollasse qui s'écaille.

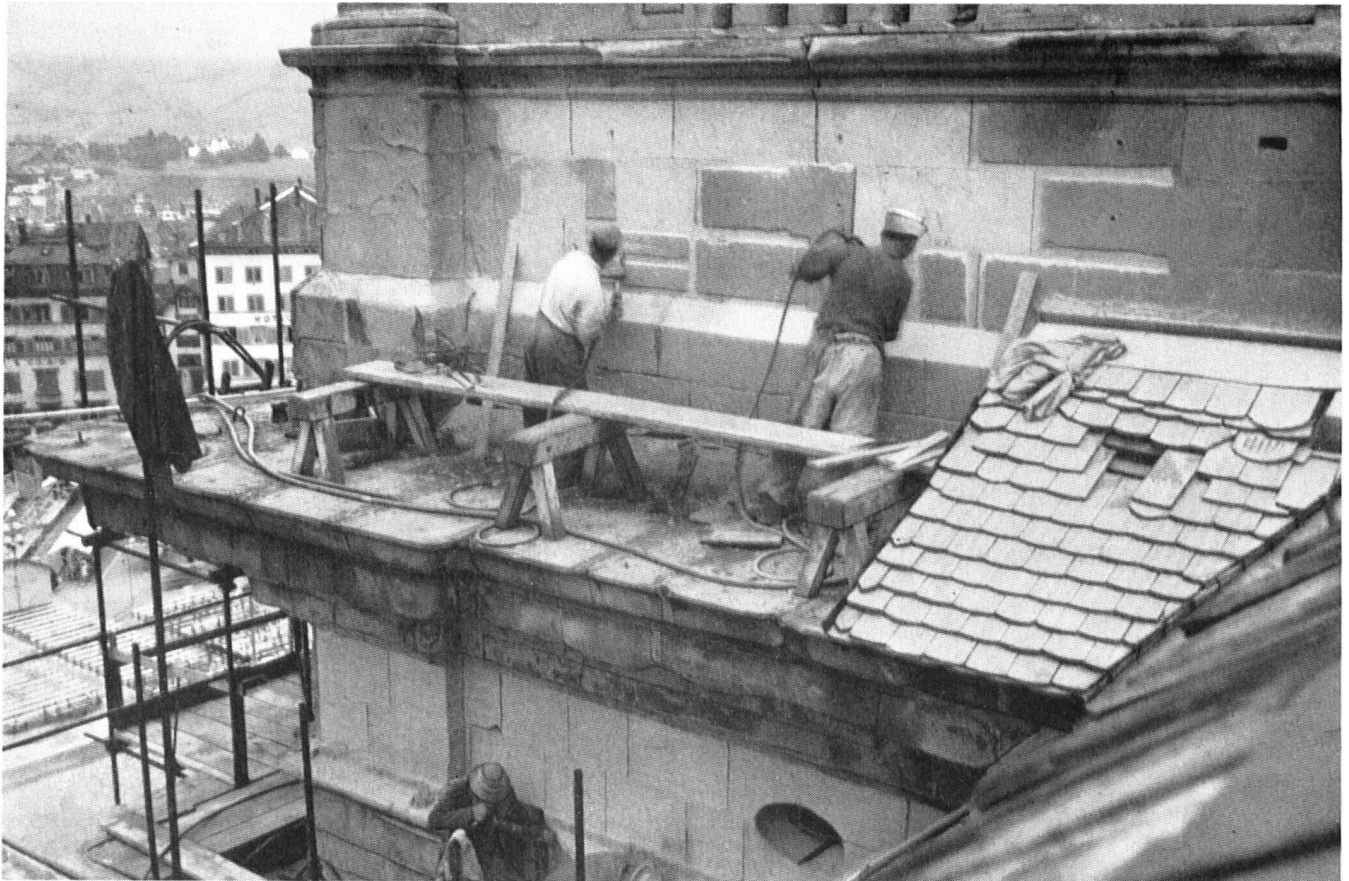
Diese beiden Bilder illustrieren die Verwendung der (Bildbauer-)Preßluft-hämmer. Um sie vor allem entbrannte die Meinungs-verschiedenheit zwischen dem Stift und den eidgenössischen Experten (s. Text). Auf dem obern Bild ist das sog. Scharrieren, d. h. Zurückhauen der Oberfläche der Mauerquadern zu erkennen. Wir verweisen auch dieserhalb auf den erläuternden Text.

On utilise la perforatrice à air comprimé. En haut: surface ravalée.

Unversöhnlich aber wurde der Kampf bei der Wahl des Scharrier-Werkzeuges. Zur Zeit des Kirchenbaues glättete man die sichtbare Seite der Steinquadern mit Hammer und Handmeißel. In unserer Zeit erfand man die Preßlufthämmer. Jeder Städter kennt sie zu seinem Mißvergnügen, bricht man mit ihnen doch alljährlich in der schönen Jahreszeit die Beläge der Straßen und Bürgersteige auf. Mit solchen Hämmern kann man natürlich auch eine Sandsteinmauer bearbeiten, und jedermann versteht, daß die kranken – und anderen Teile nur so davonfliegen. Der Präsident der eidg. Denkmalpflege stieß einen Schrei wahren Entsetzens aus, als er hörte, man wolle mit Preßlufthämmern hinter sein geliebtes Kloster Einsiedeln gehen. Er wies auf die brutale Grobheit dieser Ratterhämmer hin, die den Arbeiter nicht erkennen ließen, ob er auf den gesunden oder kranken Stein klopfte; er befürchtete unheilvolle Erschütterungen des ganzen Quadergefüges und überhaupt, der Gebrauch dieser teuflischen Ungeheuer erschien ihm ein Sacrilegium. Der Konvent sah aber auch seinen wachsenden Kostenvoranschlag und sah die möglichen Einsparungen an Zeit und Franken. Die Entscheidung war nicht leicht. An zahlreiche Betreuer der großen Sandsteindome Europas ergingen Anfragen. Die Antworten lauteten verschieden; immerhin machte man darauf aufmerksam, daß für die Sandsteinbearbeitung inzwischen zierlichere, feiner klopfende Preßlufthämmer gebaut worden seien, deren maßvoller Gebrauch, vor allem für das erste summarische Zurücknehmen der Oberfläche, zu verantworten sei. Die letzte Glättung der Oberfläche sollte allerdings nach wie vor mit dem Handmeißel geschehen. Zu dieser Arbeitsweise entschloß man sich. Der Präsident der Denkmalpflege, der sich anfänglich mit wahren Feuereifer für die Rettung der

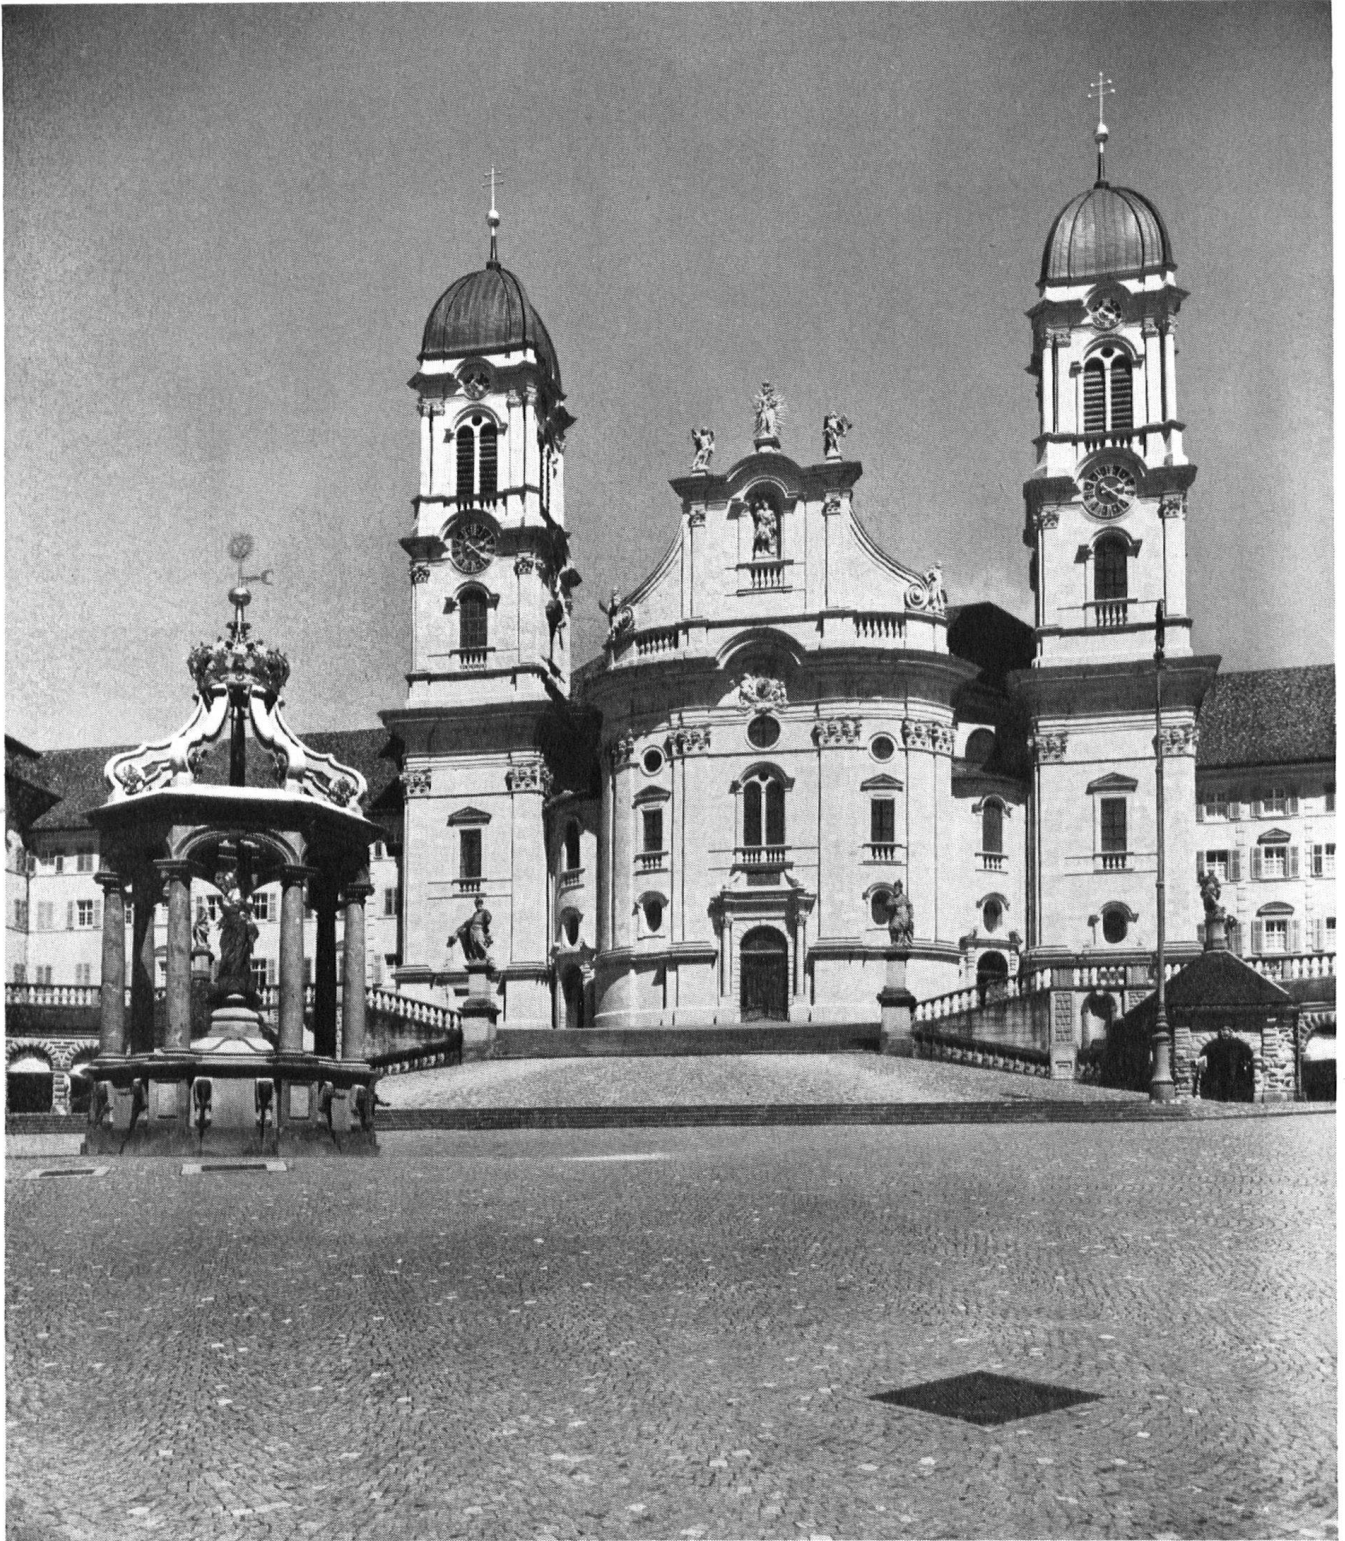
Die Arbeiten sind beendet, Kirche, Türme und Klostergebäude präsentieren sich wieder «wie neu». Sollten sie das? durften sie das? Auch für diese Frage verweisen wir auf unseren Bericht.

La façade est remise à neuf. « Etre ou ne pas être? » la question shakespearienne se posait ici. La réponse donnée paraît bien la meilleure.

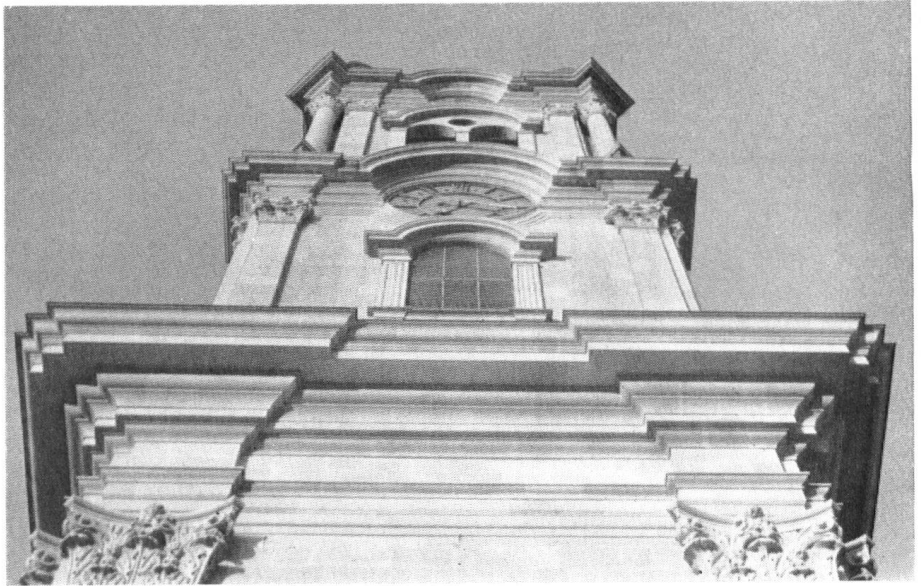
Nahaufnahmen nach der Erneuerung: Wände, Kapitelle, Gesimse, z. T. aus dem noch gesunden Stein neu herausgearbeitet, z. T. durch nachgearbeitete Stücke ersetzt, strahlen wieder wie am ersten Tag. Man versteht, daß das Kloster stolz darauf ist. Die Auffassung der Denkmalpfleger bleibt nach wie vor geteilt.

Détails après l'achèvement des travaux.

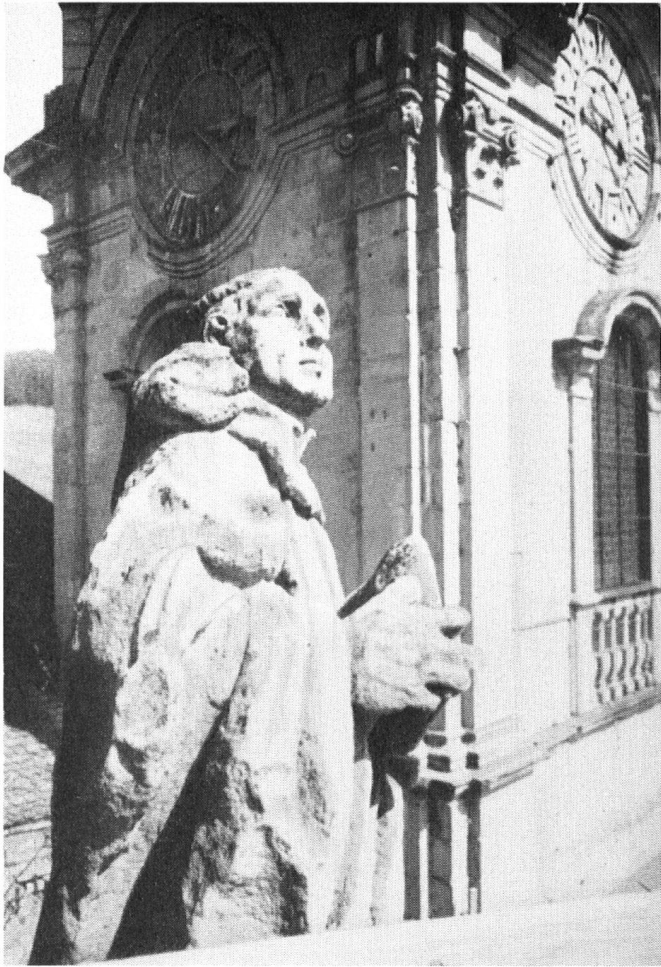
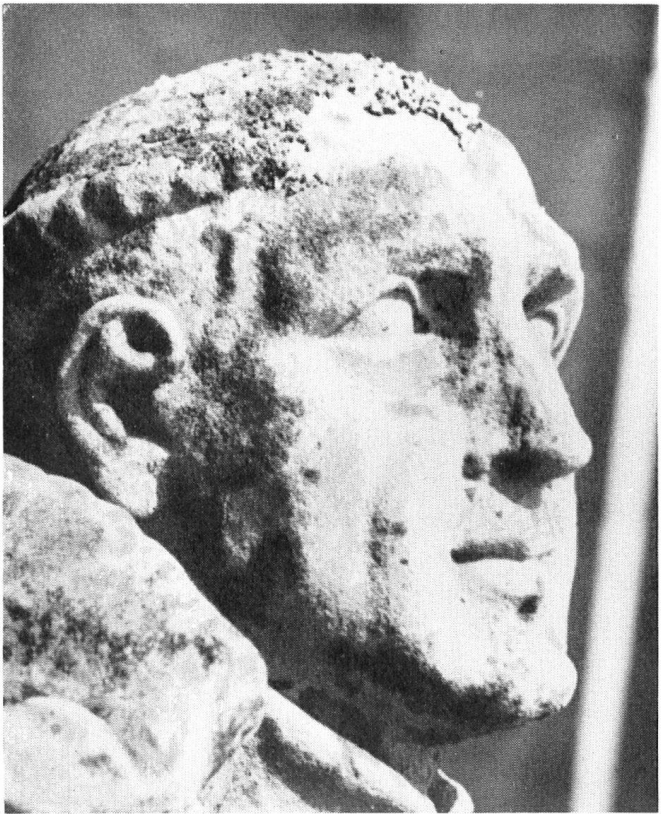
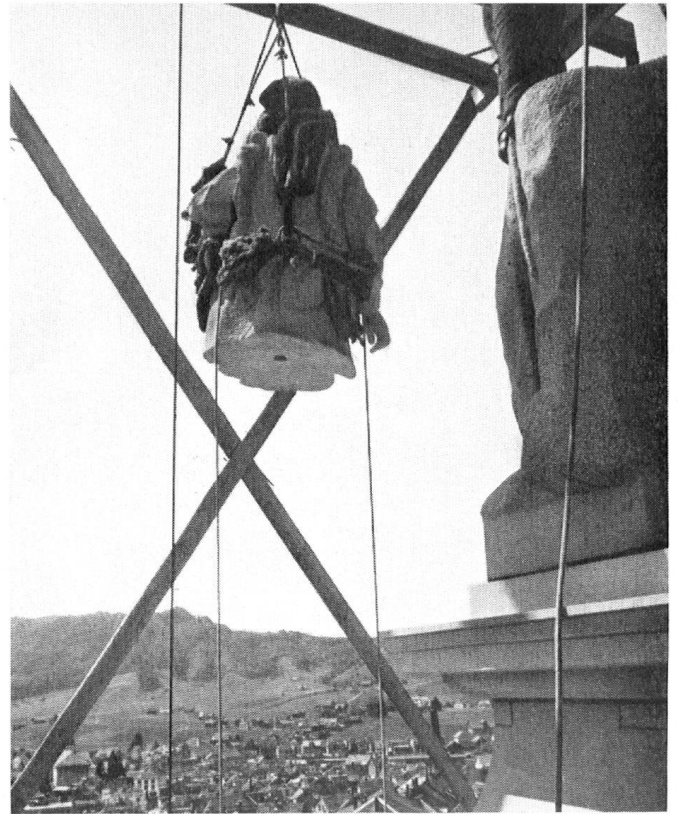
Bilder auf Seite 112:

«Schönheit des Zerfalls», zwei Aufnahmen der Statue des hl. Meinrad vor der Erneuerung. Rechts: die von den Bildhauern A. Magg und H. Ehrler in Zürich erstellte Kopie des Heiligen. Unten: Die von den Bildhauern Alf. Magg und Hans Ehrler kopierte Giebelmadonna (1724) von Franz Anton Kuen aus Bregenz schwebt an ihren alten Platz zurück. Links: Auch das Eingangstor zum Klosterhof wurde von Grund auf überholt.

A gauche: Le porche par lequel on accède dans la cour du couvent a été lui aussi restauré.

Ci-contre: La statue de St-Meinrad. Deux vues de la statue qui a subi l'injure du temps. A droite: la copie exécutée récemment à Zurich par les sculpteurs Alphonse Magg et Hans Ehrler. En bas: La madone, copie par les mêmes artistes de l'original ancien, est hissée et va reprendre sa place au sommet du fronton central.
