**Zeitschrift:** Heimatschutz = Patrimoine  
**Herausgeber:** Schweizer Heimatschutz  
**Band:** 52 (1957)  
**Heft:** 4

**Artikel:** Einsiedeln im neuen Kleid  
**Autor:** Laur, Ernst  
**DOI:** <https://doi.org/10.5169/seals-173626>

## *Einsiedeln im neuen Kleid*

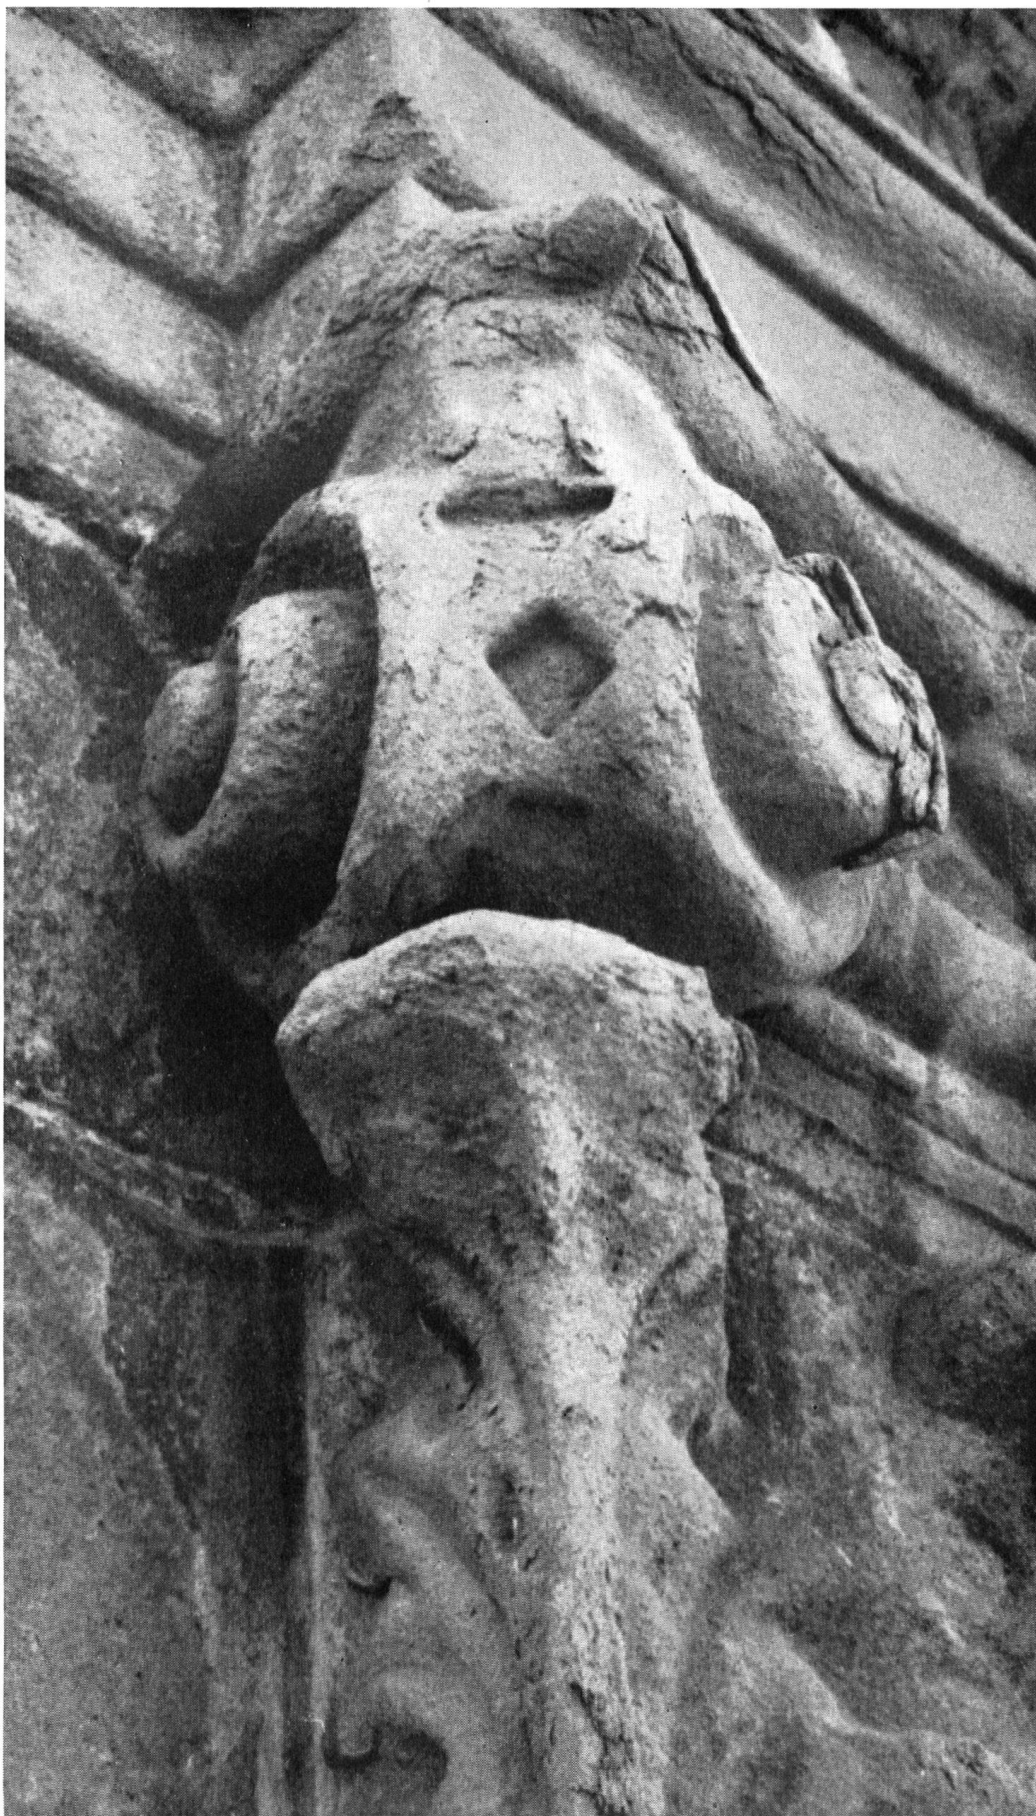
Wenn man diese Aufnahmen sieht, versteht man, daß den Klosterherren und den von ihnen auf die Gerüste gerufenen Fachkundigen der bare Schrecken in die Glieder fuhr. Das Bild auf dieser und die beiden oberen auf der nächstfolgenden Seite zeigen drei der vielen Kapitelle, die völlig zerbröckelt waren und fast mit der Hand zerdrückt werden konnten (Frost- und Wasserschäden).

Quand on considère ces vues, on imagine aisément l'effroi qui saisit les Pères autant que les architectes et les archéologues.

Trois photos (deux sont à la page suivante) représentent des chapiteaux cruellement rongés. En bas à gauche: la mollasse s'écaille. A droite: le cadran de la grande horloge.

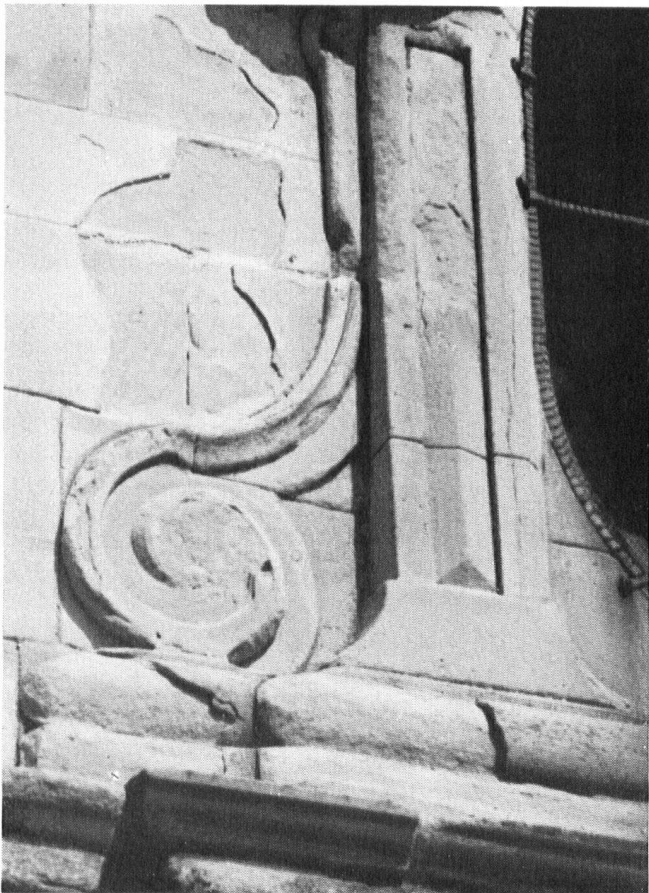
*Kapitell an der Kirchenfront. Notdürftig halten die Formen noch zusammen, doch ein kleiner Hammerschlag genügt, um sie auseinanderfallen zu lassen.*

*Chapiteau de la façade: fragile, fragile!*

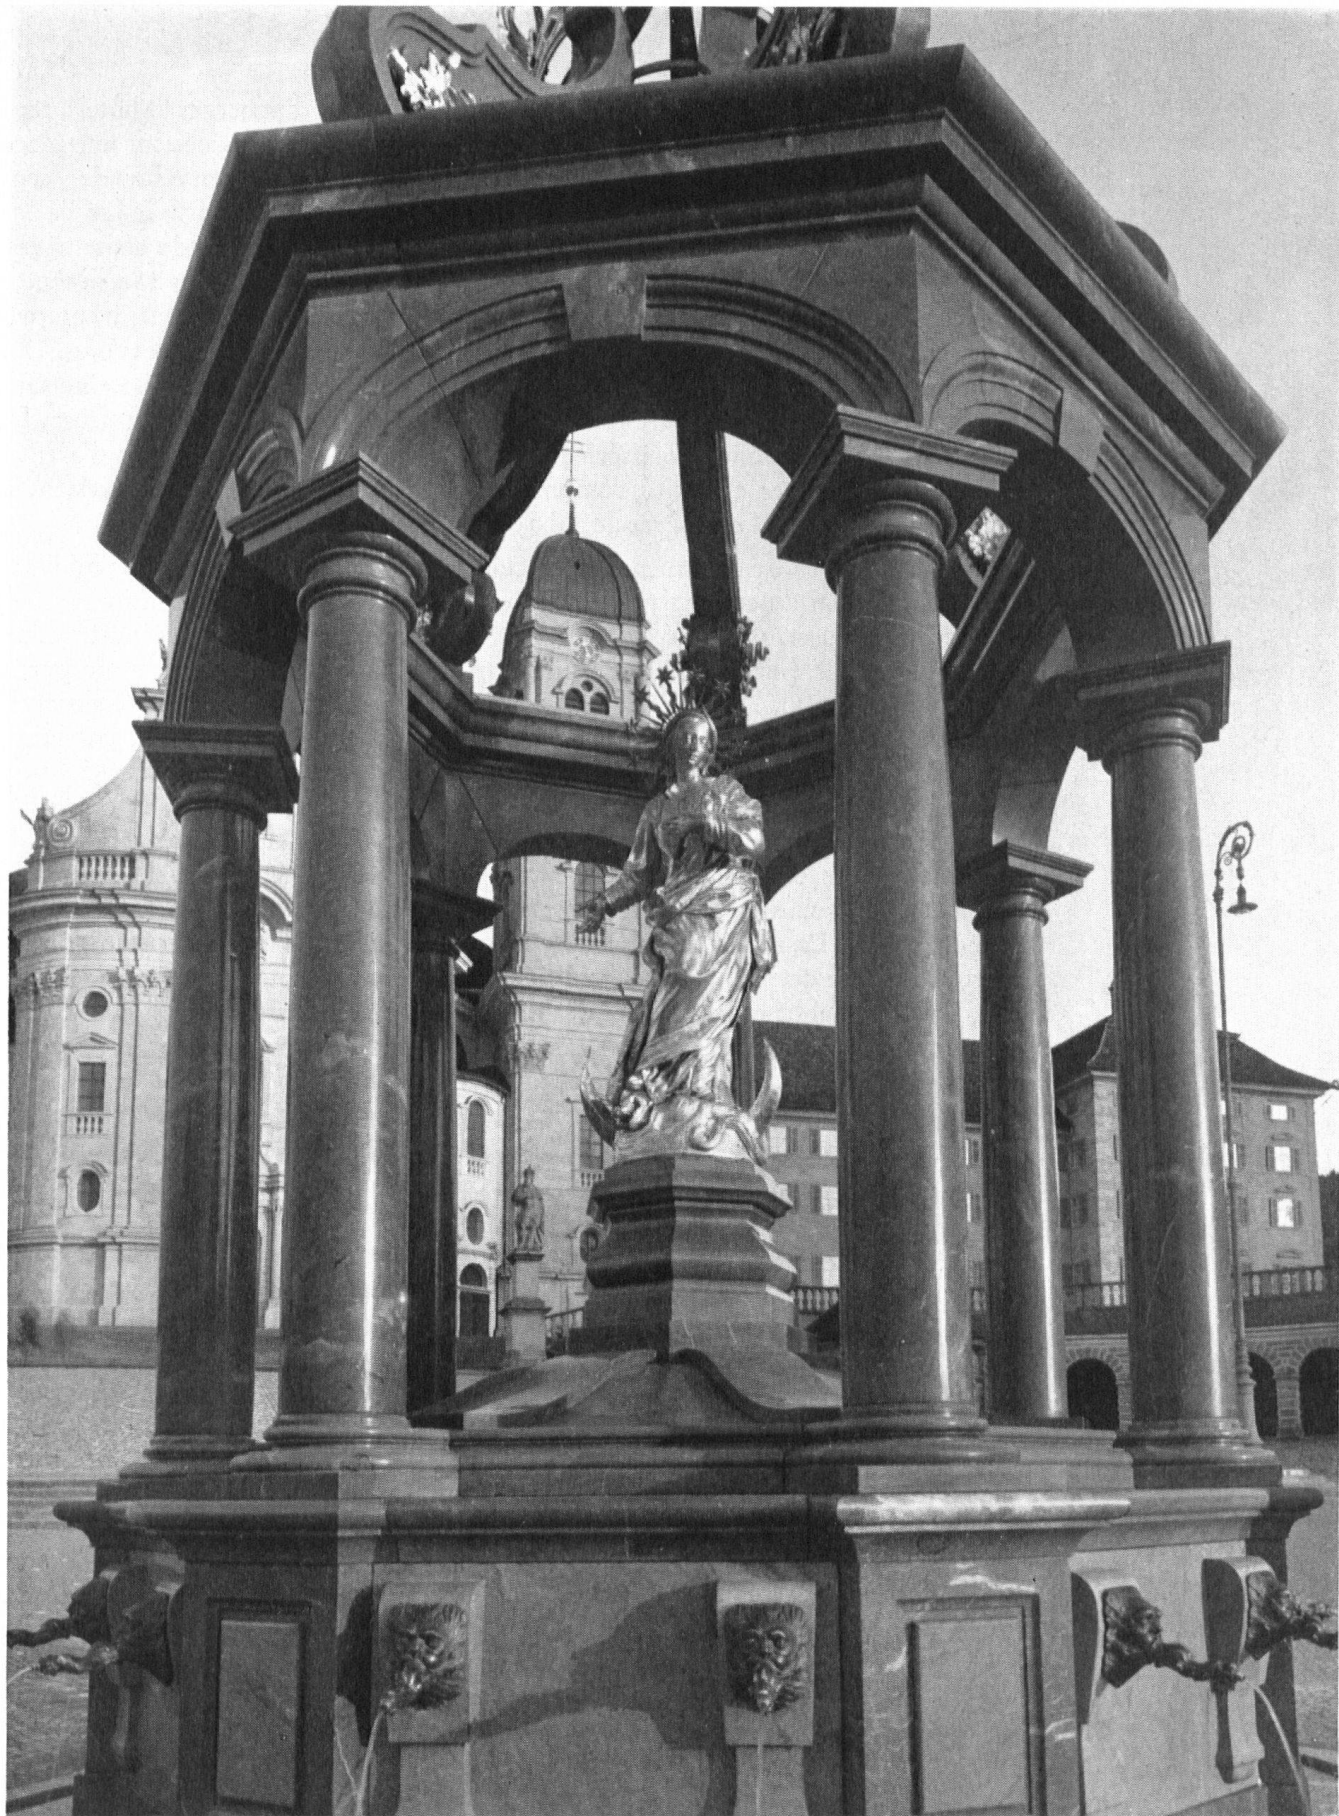
Seite 115: Mittelteil des von Grund auf neugebauten Marienbrunnens. Die Kosten für den Brunnen allein beliefen sich auf 194 290 Franken.

*Ci-contre: La fontaine Notre-Dame, elle aussi entièrement restaurée.*
