**Artikel:** Denkmalpflege : Theorie und Praxis  
**Autor:** Schmid, Alfred A.  
**DOI:** <https://doi.org/10.5169/seals-173660>

## Denkmalpflege — Theorie und Praxis

Zur Restaurierung der Einsiedler Klosterfassade.

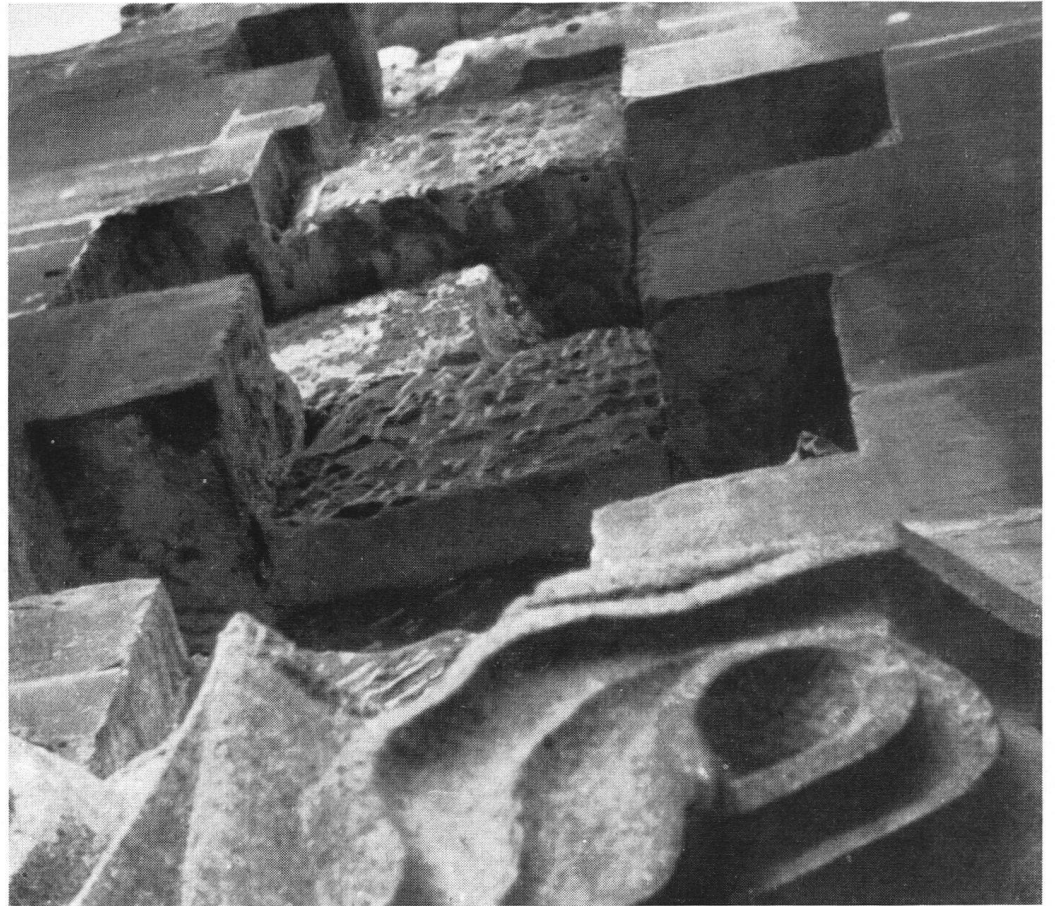
*Wimperg und Kreuzblumen einer Fensterbekrönung müssen in einem widerstandsfähigeren Stein (Freiburger Muschelkalk von Molière bei Estavayer) ersetzt werden. Die auszuwechselnden Läufer und Binder sind bis zu erheblicher Tiefe ausgebrochen.*

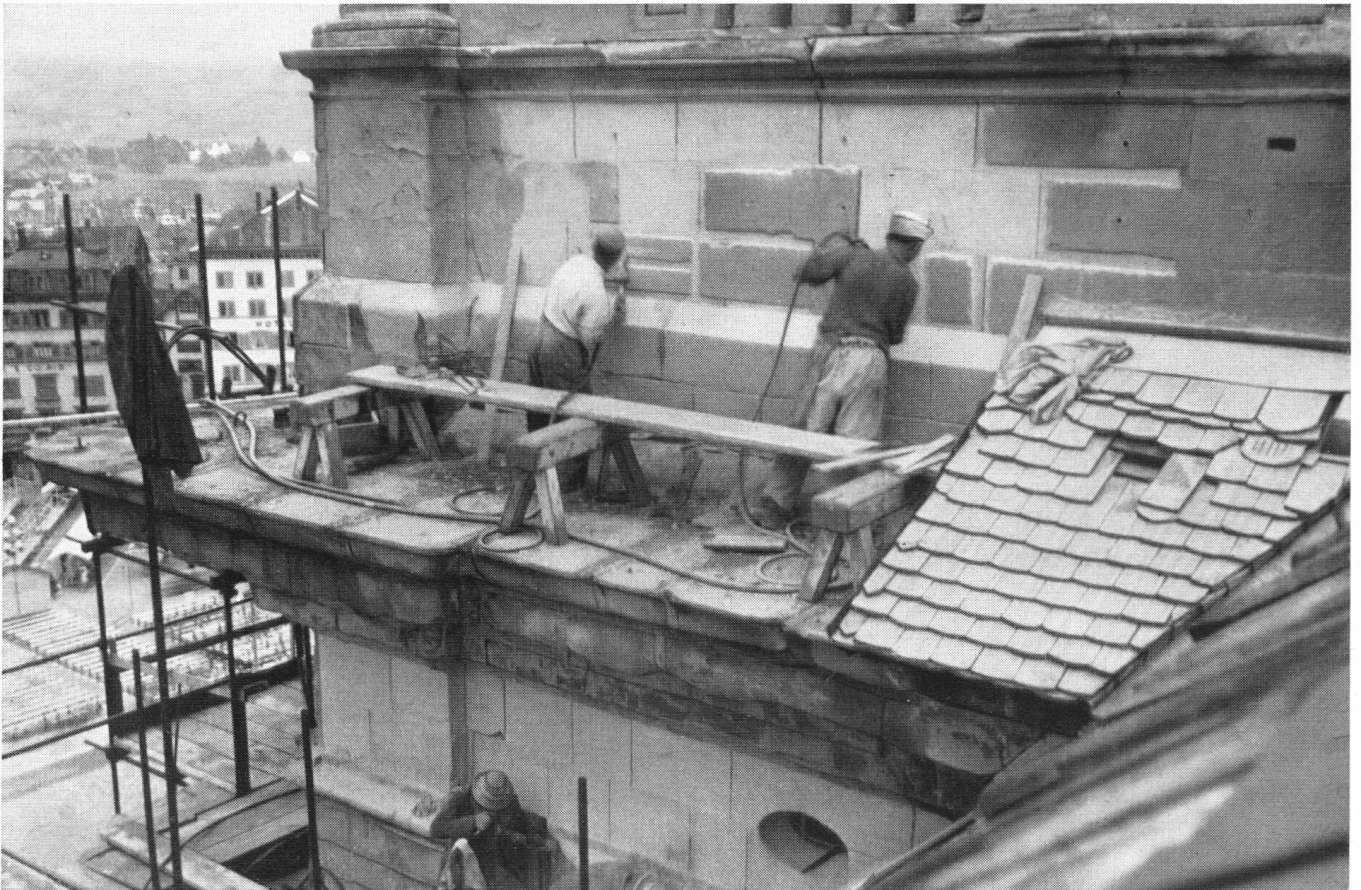
*Stiftskirche Einsiedeln, Südturm. Die angewitterten, an besonders gefährdeten Stellen (z. B. unter dem Hauptgesims) abblätternen Quaderflächen – und ebenso die reich profilierten Gesimse, soweit sie nicht ausgewechselt werden müssen – werden mit Preßluflthämmern lückenlos um 1–2 cm zurückgearbeitet. An gesunden Werkstücken, die durch die patinierte Oberfläche konserviert worden waren, wird eine neu freigelegte Oberfläche der Verwitterung ausgesetzt, im Ganzen betrachtet also der Abbauprozess beschleunigt. An Gesimsen und andern vortretenden Baugliedern werden die Abmessungen verändert und damit die ursprünglichen Verhältnisse gestört (s. Text S. 83).*

cher ‚Furnier‘-Platten gegenüber den Witterungseinflüssen. Eine Überarbeitung ganzer Fassaden soll nach Möglichkeit vermieden werden. Sie schält, im Bestreben, der Fassade ein einheitlich-neues Kleid zu verleihen, auch die gesunden Steine und beraubt sie damit ihrer Patina, der Merkmale ihres natürlichen Alterns. Jeder, der schon mit Sandstein zu tun gehabt hat, weiß um die Tatsache, daß auch weiche Qualitäten sich während sehr langer Zeit gegen die Verwitterung behaupten können; wenn aber einmal die Oberfläche abzublättern beginnt (sog. Schalenbildung), ist es im Laufe weniger Jahre oder längstens Jahrzehnte um den Rest geschehen. Zu diesem materialbedingten Grund kommt ein zweiter: mit dem Zurückarbeiten der Flächen<sup>6</sup> und vollends von Baugliedern und Profilen geht unweigerlich etwas vom originalen Zustand verloren. Selbst wenn sich dieser Verlust nur auf anderthalb oder zwei Zentimeter im Durchschnitt beläuft, treten unmerklich Proportions- und Strukturveränderungen ein: in ihrem Gesamthabitus wirkt die Fassade spröder, linearer, und die Bauglieder, namentlich die Gebälke mit ihrer Häufung von Horizontalen, werden dünner, spitziger, schärfer. Ist dies heute nur dem Fachmann bewußt – und selbst hier nur einem aufmerksamen und sensiblen Betrachter –, so wird die Sache bei der nächsten Restaurierung schon problematischer; denn dannzumal wird der jetzige, bereits leicht veränderte Zustand die Grundlage der neuerlichen Überarbeitung sein. Das Bestreben des Denkmalpflegers, sich strikte an den originalen Bestand zu halten, ist mit dieser Praxis beim besten Willen nicht in Einklang zu bringen.

Ein Wort ist noch den Preßluftwerkzeugen zu widmen, die in der Auseinandersetzung über die Einsiedler Fassade eine so große Rolle gespielt haben. Man verwendete pneumatische Werkzeuge zum Ausbruch beschädigter Quader, was sehr gefährlich ist, darüber hinaus auch für die Zurichtung der Ersatzstücke, obschon die eidgenössischen Experten von beidem dringend abgeraten hatten in Übereinstimmung mit allen konsultierten ausländischen und schweizerischen Denkmalpflegern. Die mechanische Leistung der großen und mittleren Preßluftschlämmer kann schon in ihrer direkten Wirkung schwer kontrolliert werden. Als unerwünschter Nebeneffekt wird aber durch die massive Erschütterung dazu noch das Gefüge der Steinoberfläche bis zu einer gewissen Tiefe zerrüttet und die Widerstandsfähigkeit des Steins reduziert. Ein erfahrener Steinmetz wird aus diesem Grunde lieber zu den historischen Werkzeugen greifen. ‚Fläche‘ und Scharriereisen, um nur die beiden gebräuchlichsten zu nennen, erlauben ihm eine ständige genaue Überprüfung seiner Arbeit und vermitteln ihm jenes ‚Fingerspitzengefühl‘, das ihn den Schlag oder Hieb so bemessen läßt, wie es dem Stein zuträglich ist. Das Bestehen auf den herkömmlichen Werkzeugen und Techniken ist also alles andere als antiquarischer Eigensinn; die Denkmalpfleger des In- und Auslandes, die man so gern als Romantiker belächelt, werden in diesen ihren Forderungen durch technische Instanzen wie die Eidg. Materialprüfungsanstalt in Zürich, die sich am 19. Dezember 1951 in einem ausführlichen Gutachten zur Frage der werkgerechten Steinbearbeitung und der Verwendung pneumatischer Werkzeuge äußerte, nachdrücklich unterstützt<sup>7</sup>.

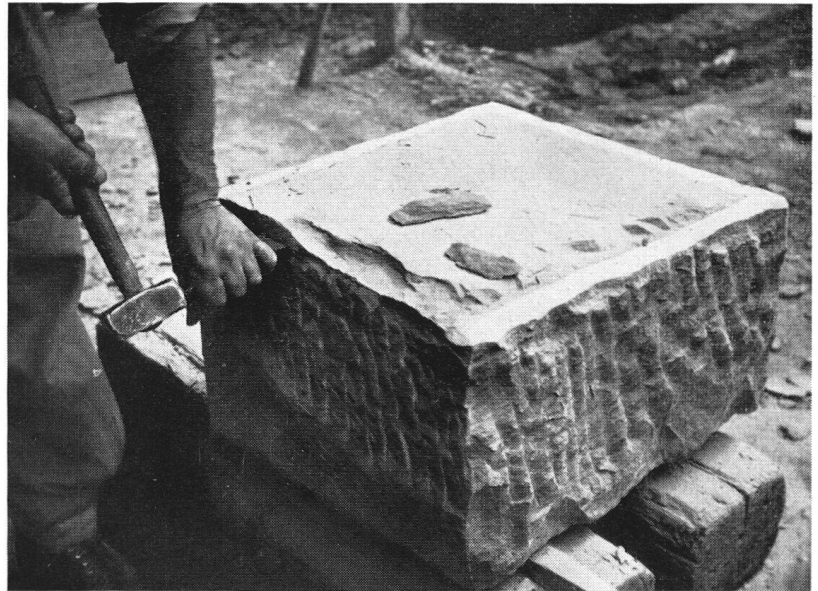
*Handwerkliche Steinbearbeitung: Steinmetz R. Büel im ehemaligen, heute von der Eidg. Gottfried-Keller-Stiftung betreuten Kloster St. Georgen in Stein am Rhein (frühes 16. Jahrhundert). Werdegang eines einfachen Sandsteinquaders.*

*Der im Steinbruch roh zugehauene Block wird gerichtet: die vier Kanten einer Lagerfläche werden mit dem Setzeisen abgekantet ...*
