**Artikel:** Denkmalpflege : Theorie und Praxis  
**Autor:** Schmid, Alfred A.  
**DOI:** <https://doi.org/10.5169/seals-173660>

## Denkmalpflege — Theorie und Praxis

Zur Restaurierung der Einsiedler Klosterfassade.

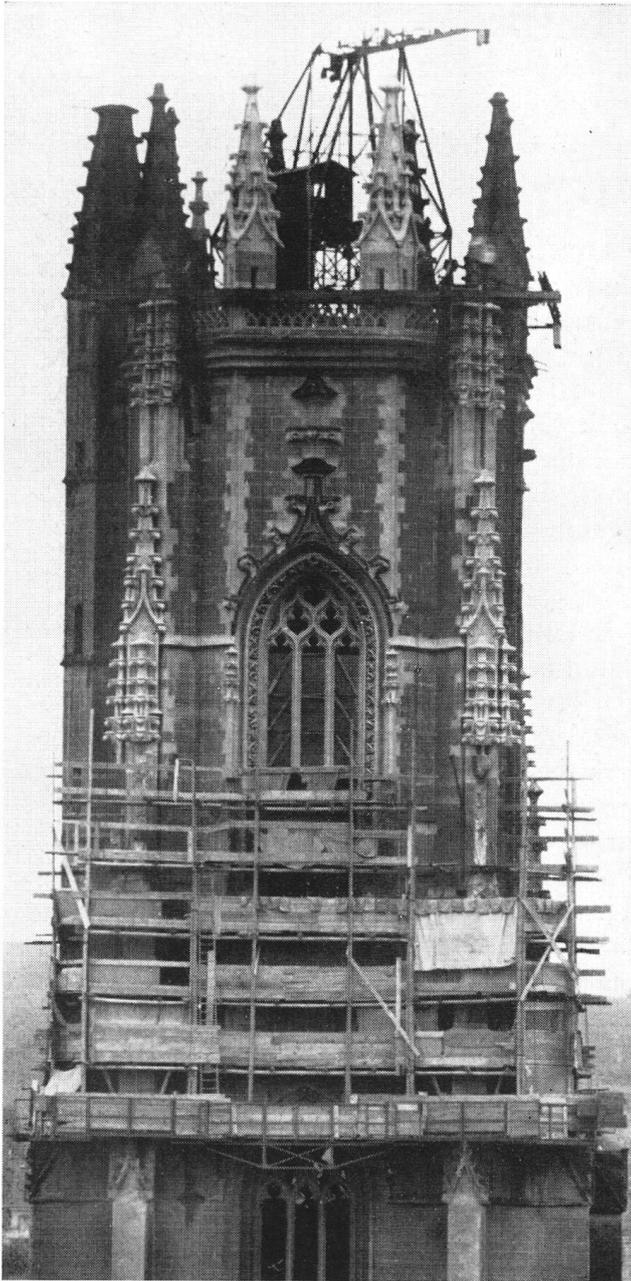
Freiburg, Kathedrale St. Niklaus.

*Bild links: Restaurierung der Westfassade des Turmes (Oktogon, restauriert 1939). Verwitterte Partien werden ersetzt, im übrigen die Oberflächen nicht überholt. Die hellen neuen Werkstücke haben sich in den seither vergangenen zwei Jahrzehnten – Bild rechts – durch eine natürliche Patina bereits den alten Steinen angeglichen.*

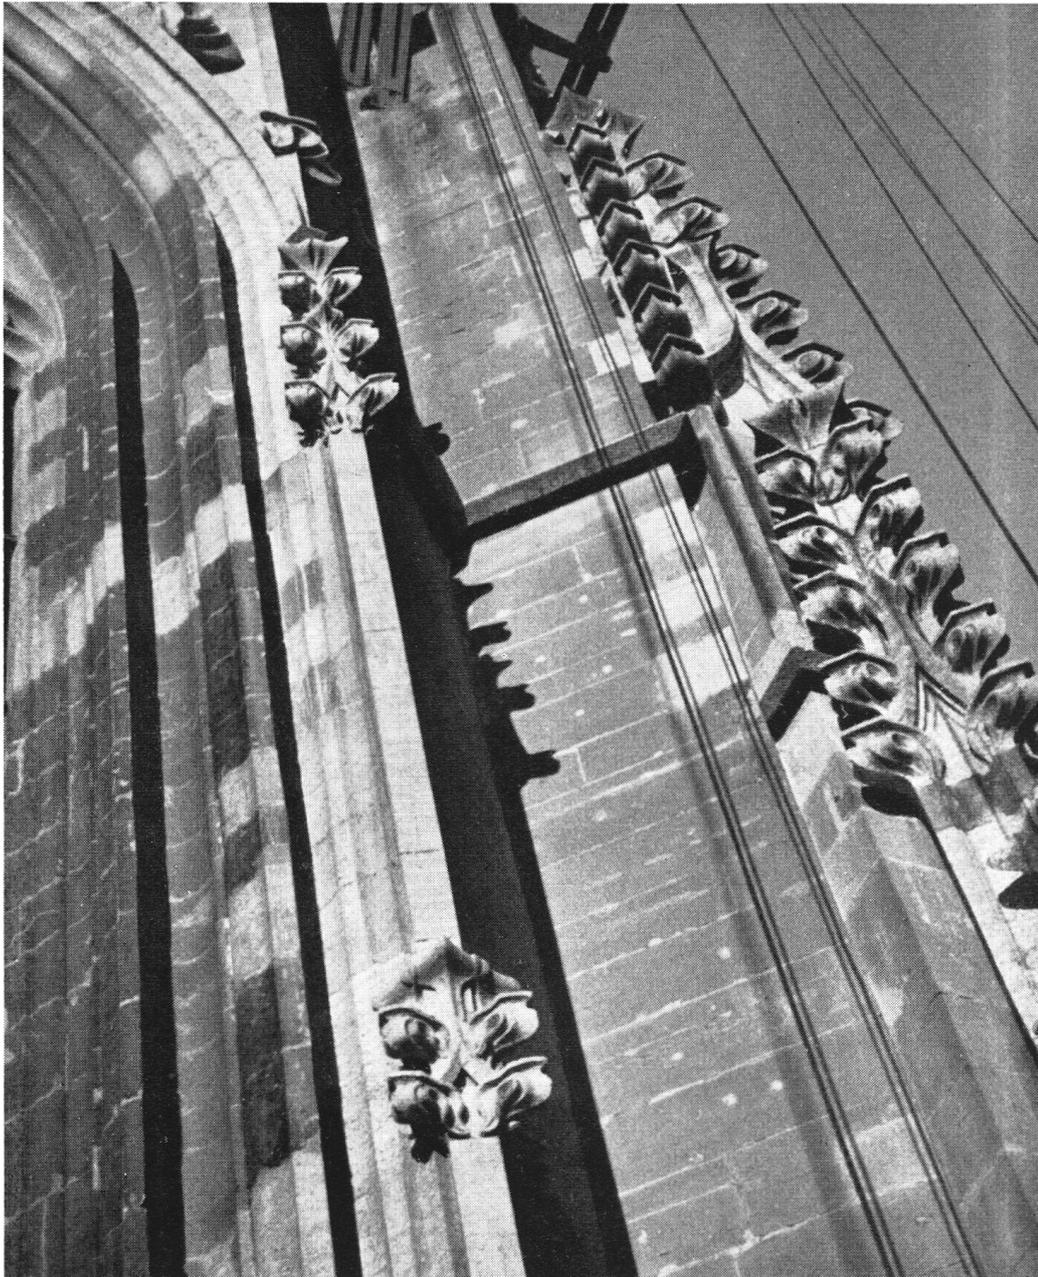
*Freiburger Münsterturm.  
Blick auf ein Oktogon-  
fenster und die sein Ge-  
wände begleitenden Fialenriesen. Neben den hell-  
schimmernden neuen  
Werkstücken steht unver-  
mittelt der alte, golden pa-  
tinierte Stein.*

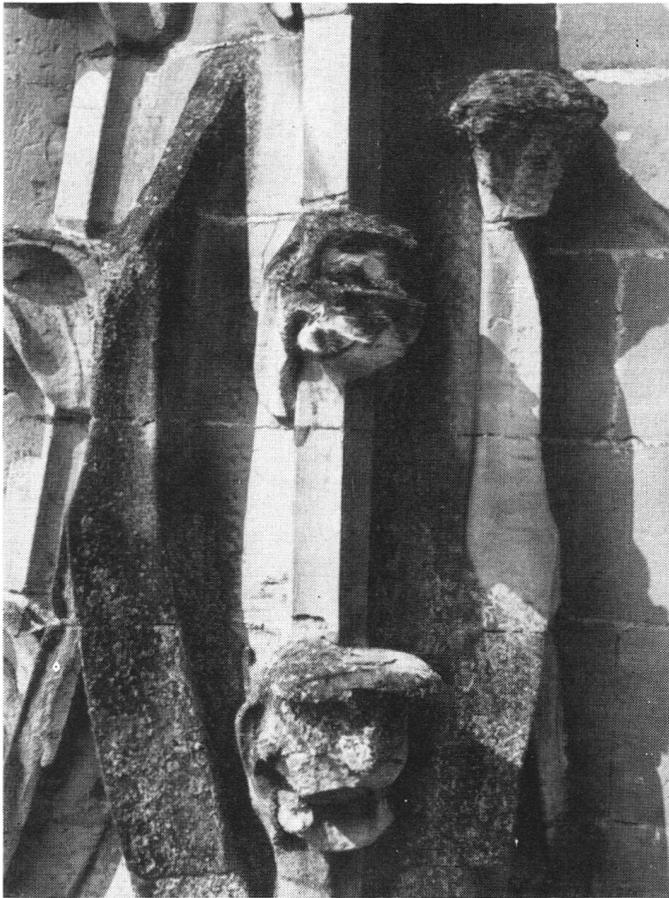
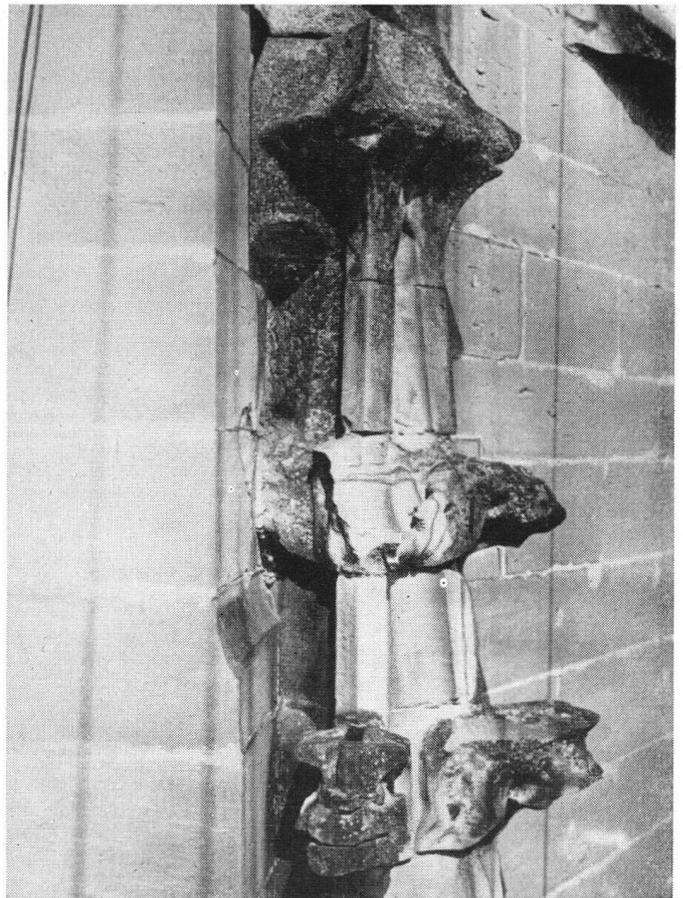
*Freiburg, Münsterturm.  
Fiale am Oktogon. Zu-  
stand vor der Erneuerung.  
Links: Zerstörungen an  
Wimpergen und Krabben,  
zum Teil unter Einwir-  
kung von Flechten und  
Moosen. Rechts: Krabben  
an der Fialenspitze.*

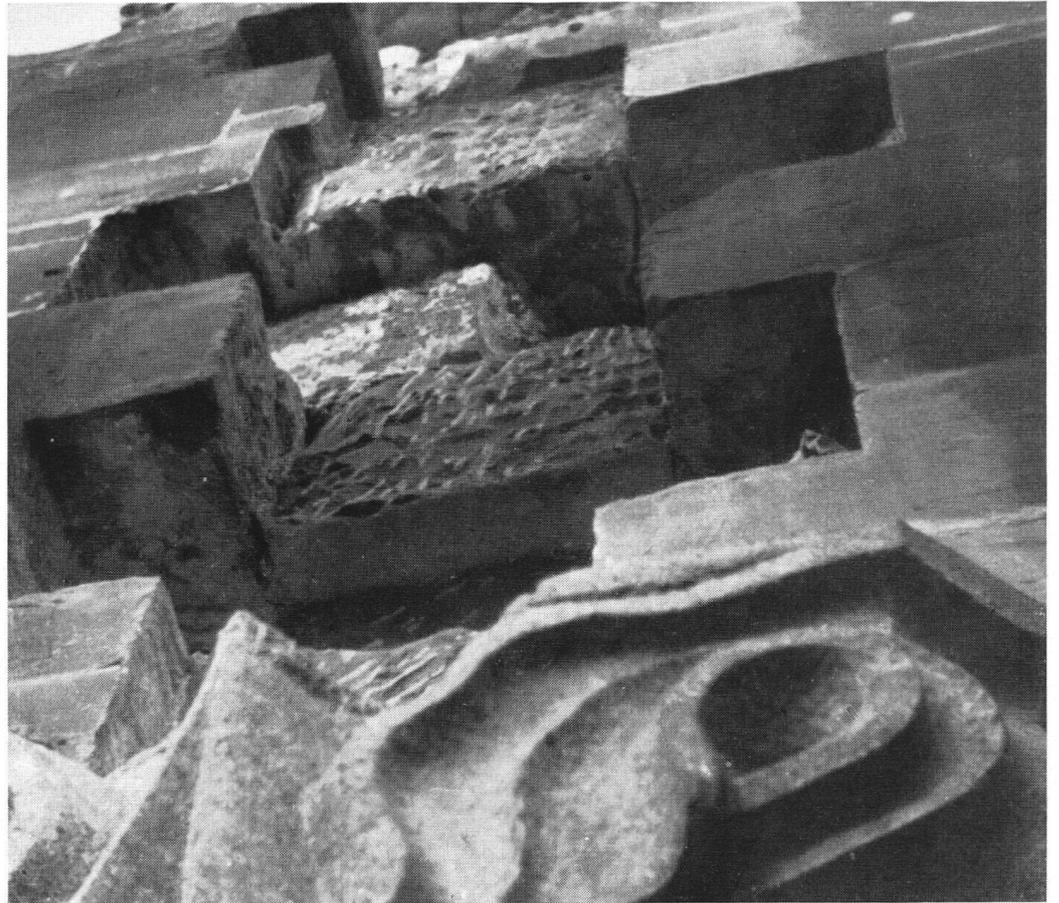
*Wimperg und Kreuzblumen einer Fensterbekrönung müssen in einem widerstandsfähigeren Stein (Freiburger Muschelkalk von Molière bei Estavayer) ersetzt werden. Die auszuwechselnden Läufer und Binder sind bis zu erheblicher Tiefe ausgebrochen.*

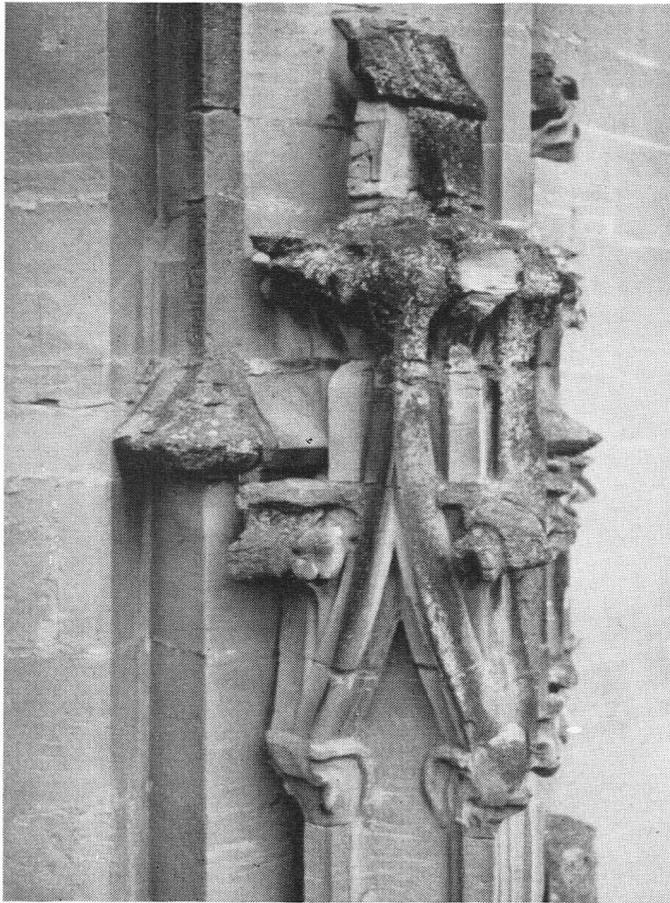
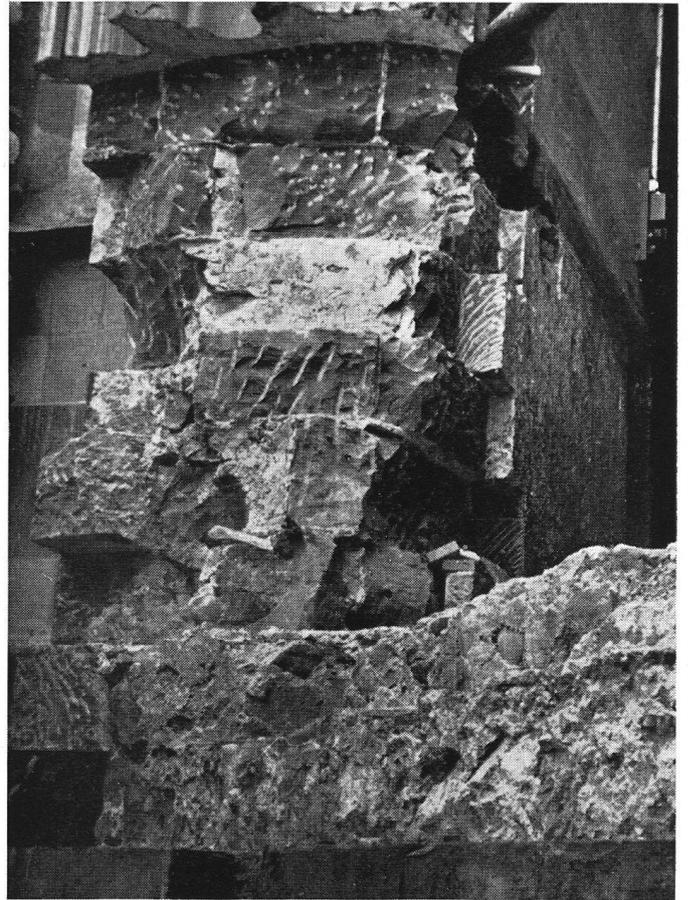
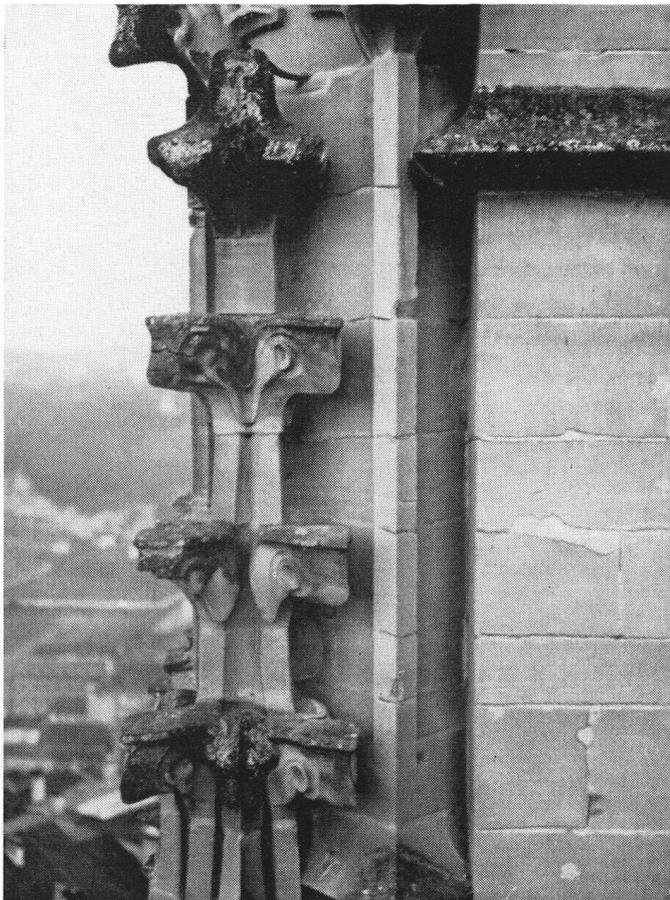
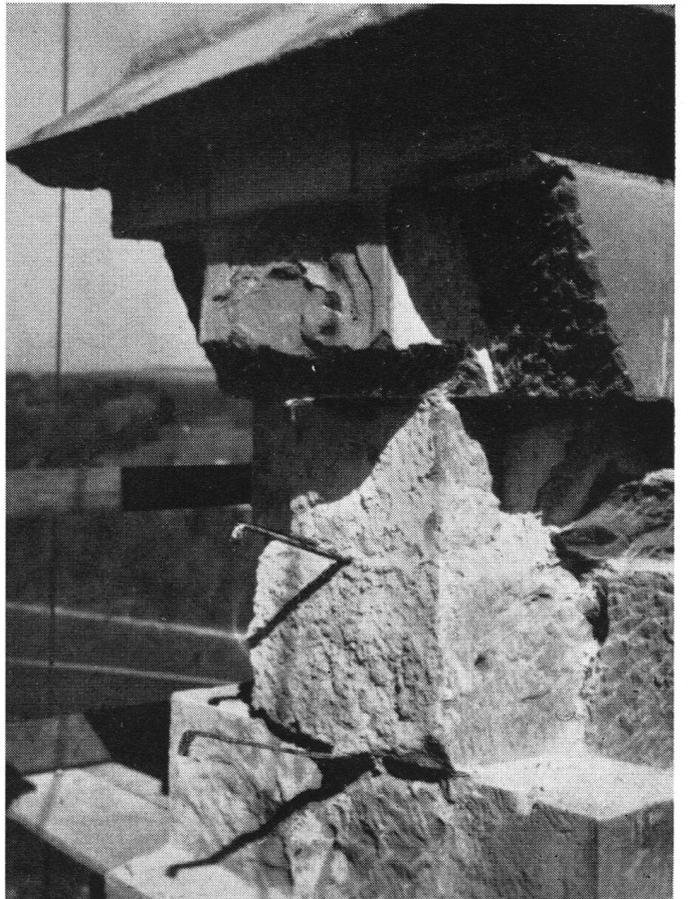
Linke Seite.

Links oben und unten: Weitere Bilder der Zerstörungen am Oktagon des Freiburger Münsterturmes.

Rechts oben: Fenstergewände im zweiten Turmgeschoß der Freiburger Westfassade. Schadhafte, nicht mehr zu rettende Werkstücke werden durch Kopien ersetzt. Der Ausbruch erfolgt von Hand, ohne Zuhilfenahme pneumatischer Geräte.

Rechts unten: Exponierte Teile am Freiburger Münsterturm wie dieser Strebeböcker wiesen oft erschreckende Verwitterungsschäden auf. Gefährdete Quader waren früher bereits durch Eisenklammern gesichert worden. Der Ausbruch der beschädigten Steine erfolgt so tief, daß ein neuer, in sich selbst gesicherter, festgefügtter Mauerverband geschaffen werden kann.

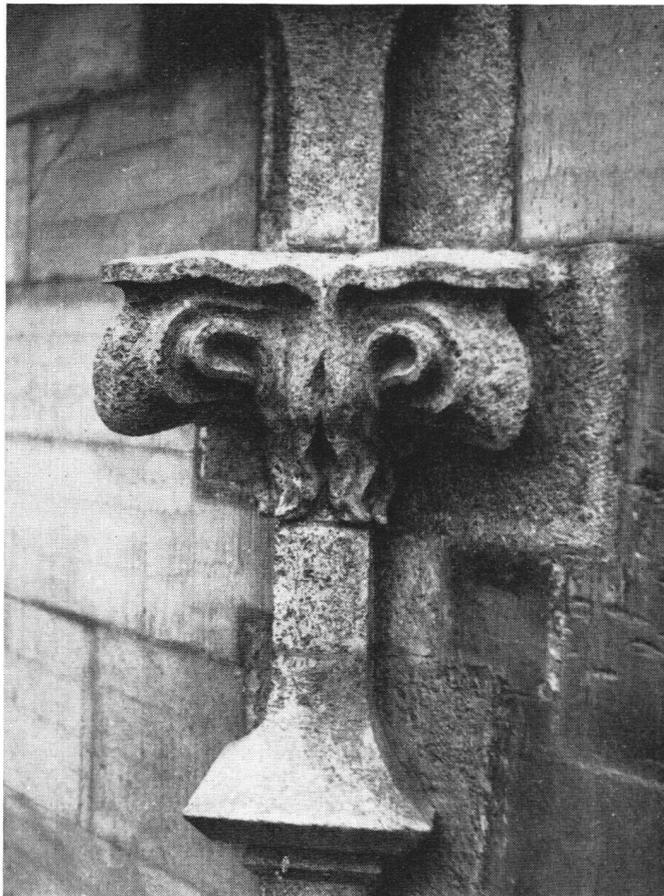
Oben: Detail des Freiburger Turmoktogons nach abgeschlossener Restaurierung. Die verwitterte Kreuzblume ist durch eine Kopie in Muschelkalk ersetzt worden, einzelne Quader sind als Ganzes ausgewechselt; als Material wurde, wo immer möglich, der Freiburger Sandstein beibehalten. Die Oberfläche dieser neuen Stücke ist mit dem Scharriereisen bearbeitet. Unmittelbar daneben, rechts außen, alte Partien, die auch bei kleinern Verwitterungsschäden nicht überarbeitet wurden.

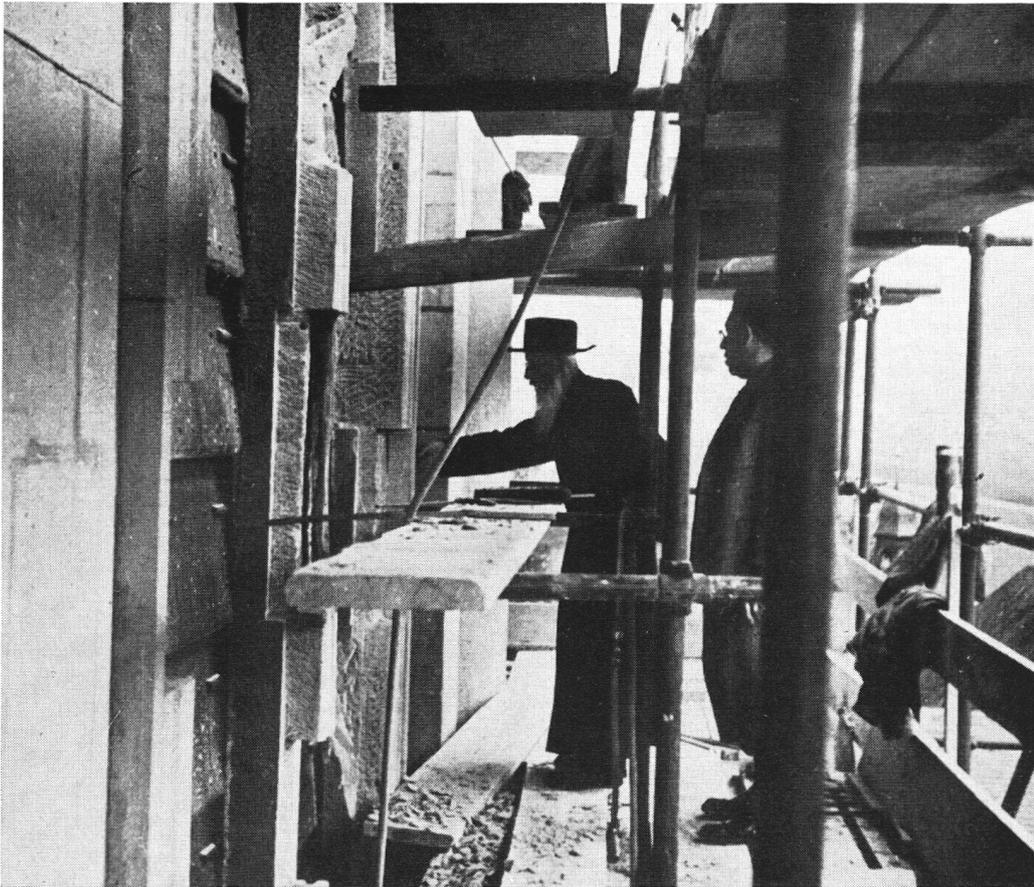
*An der Westfassade der Stiftskirche Einsiedeln (1719–1726). Schallfenster am obersten Geschoß des Nordturmes (1949). An Gewände und Mittelpfosten sind die verwitterten Teile abgetragen; der Ersatz besteht überwiegend in zu dünnen Vorblendungen (siehe Text S. 82).*

reichender Größe behelfen. Beschädigte Quader in der Fassadenfläche brauchen, sofern sie eine Stärke von über 12 cm aufweisen, nicht durchgehend ersetzt zu werden. Es genügt unter Umständen, sie nur teilweise auszubrechen und durch sogenannte Läufer zu ersetzen, deren Tiefe freilich mindestens 10–12 cm betragen muß; daneben müssen allerdings Binder in genügender Zahl stehen bleiben, um den Mauerverband statisch zu sichern. Ein Vorblenden von Platten in ungenügender Dicke, wie es vor allem am Nordturm leider vorkam, ist unsachgemäß und kann durch das ‚Kriechen‘ und ‚Stoßen‘ dieser sogenannten Steher zu einer statischen Gefährdung des Baues führen, abgesehen von der größern Anfälligkeit sol-

cher ‚Furnier‘-Platten gegenüber den Witterungseinflüssen. Eine Überarbeitung ganzer Fassaden soll nach Möglichkeit vermieden werden. Sie schält, im Bestreben, der Fassade ein einheitlich-neues Kleid zu verleihen, auch die gesunden Steine und beraubt sie damit ihrer Patina, der Merkmale ihres natürlichen Alterns. Jeder, der schon mit Sandstein zu tun gehabt hat, weiß um die Tatsache, daß auch weiche Qualitäten sich während sehr langer Zeit gegen die Verwitterung behaupten können; wenn aber einmal die Oberfläche abzublättern beginnt (sog. Schalenbildung), ist es im Laufe weniger Jahre oder längstens Jahrzehnte um den Rest geschehen. Zu diesem materialbedingten Grund kommt ein zweiter: mit dem Zurückarbeiten der Flächen<sup>6</sup> und vollends von Baugliedern und Profilen geht unweigerlich etwas vom originalen Zustand verloren. Selbst wenn sich dieser Verlust nur auf anderthalb oder zwei Zentimeter im Durchschnitt beläuft, treten unmerklich Proportions- und Strukturveränderungen ein: in ihrem Gesamthabitus wirkt die Fassade spröder, linearer, und die Bauglieder, namentlich die Gebälke mit ihrer Häufung von Horizontalen, werden dünner, spitziger, schärfer. Ist dies heute nur dem Fachmann bewußt – und selbst hier nur einem aufmerksamen und sensiblen Betrachter –, so wird die Sache bei der nächsten Restaurierung schon problematischer; denn dannzumal wird der jetzige, bereits leicht veränderte Zustand die Grundlage der neuerlichen Überarbeitung sein. Das Bestreben des Denkmalpflegers, sich strikte an den originalen Bestand zu halten, ist mit dieser Praxis beim besten Willen nicht in Einklang zu bringen.

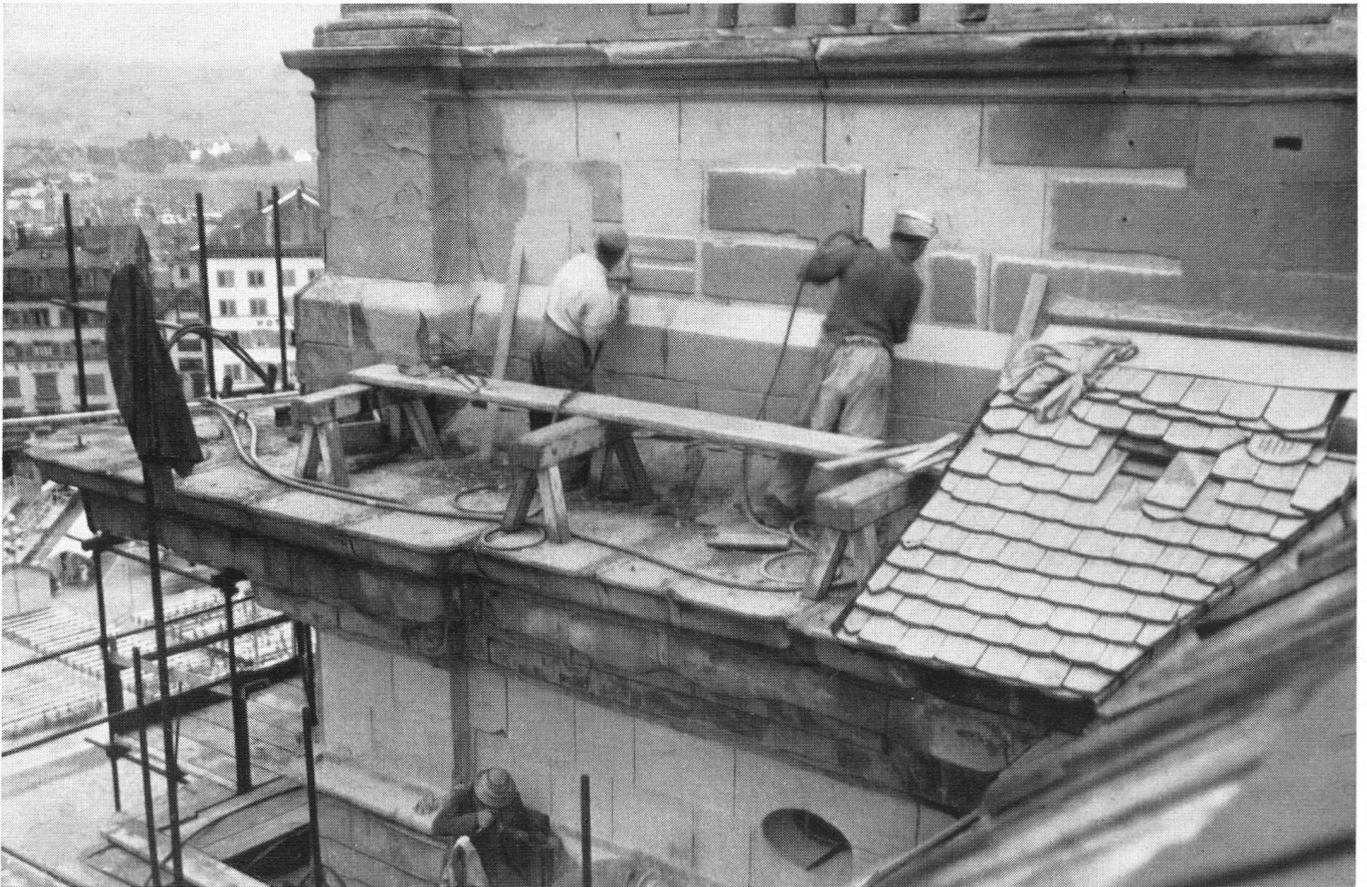
*Stiftskirche Einsiedeln, Südturm. Die angewitterten, an besonders gefährdeten Stellen (z. B. unter dem Hauptgesims) abblätternen Quaderflächen – und ebenso die reich profilierten Gesimse, soweit sie nicht ausgewechselt werden müssen – werden mit Preßluflthämmern lückenlos um 1–2 cm zurückgearbeitet. An gesunden Werkstücken, die durch die patinierte Oberfläche konserviert worden waren, wird eine neu freigelegte Oberfläche der Verwitterung ausgesetzt, im Ganzen betrachtet also der Abbauprozess beschleunigt. An Gesimsen und andern vortretenden Baugliedern werden die Abmessungen verändert und damit die ursprünglichen Verhältnisse gestört (s. Text S. 83).*

Ein Wort ist noch den Preßluftwerkzeugen zu widmen, die in der Auseinandersetzung über die Einsiedler Fassade eine so große Rolle gespielt haben. Man verwendete pneumatische Werkzeuge zum Ausbruch beschädigter Quader, was sehr gefährlich ist, darüber hinaus auch für die Zurichtung der Ersatzstücke, obschon die eidgenössischen Experten von beidem dringend abgeraten hatten in Übereinstimmung mit allen konsultierten ausländischen und schweizerischen Denkmalpflegern. Die mechanische Leistung der großen und mittleren Preßluftschlämmer kann schon in ihrer direkten Wirkung schwer kontrolliert werden. Als unerwünschter Nebeneffekt wird aber durch die massive Erschütterung dazu noch das Gefüge der Steinoberfläche bis zu einer gewissen Tiefe zerrüttet und die Widerstandsfähigkeit des Steins reduziert. Ein erfahrener Steinmetz wird aus diesem Grunde lieber zu den historischen Werkzeugen greifen. ‚Fläche‘ und Scharriereisen, um nur die beiden gebräuchlichsten zu nennen, erlauben ihm eine ständige genaue Überprüfung seiner Arbeit und vermitteln ihm jenes ‚Fingerspitzengefühl‘, das ihn den Schlag oder Hieb so bemessen läßt, wie es dem Stein zuträglich ist. Das Bestehen auf den herkömmlichen Werkzeugen und Techniken ist also alles andere als antiquarischer Eigensinn; die Denkmalpfleger des In- und Auslandes, die man so gern als Romantiker belächelt, werden in diesen ihren Forderungen durch technische Instanzen wie die Eidg. Materialprüfungsanstalt in Zürich, die sich am 19. Dezember 1951 in einem ausführlichen Gutachten zur Frage der werkgerechten Steinbearbeitung und der Verwendung pneumatischer Werkzeuge äußerte, nachdrücklich unterstützt<sup>7</sup>.

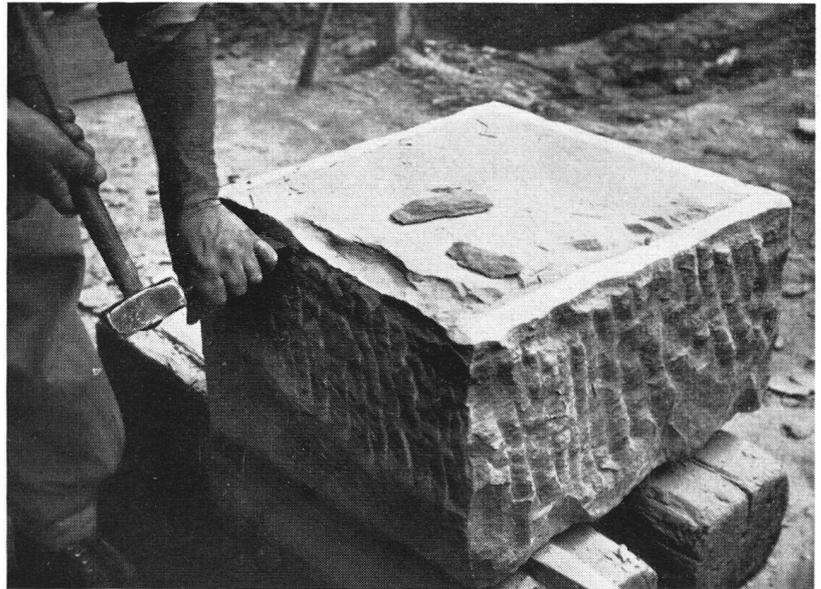
*Handwerkliche Steinbearbeitung: Steinmetz R. Büel im ehemaligen, heute von der Eidg. Gottfried-Keller-Stiftung betreuten Kloster St. Georgen in Stein am Rhein (frühes 16. Jahrhundert). Werdegang eines einfachen Sandsteinquaders.*

*Der im Steinbruch roh zugehauene Block wird gerichtet: die vier Kanten einer Lagerfläche werden mit dem Setzeisen abgekantet ...*

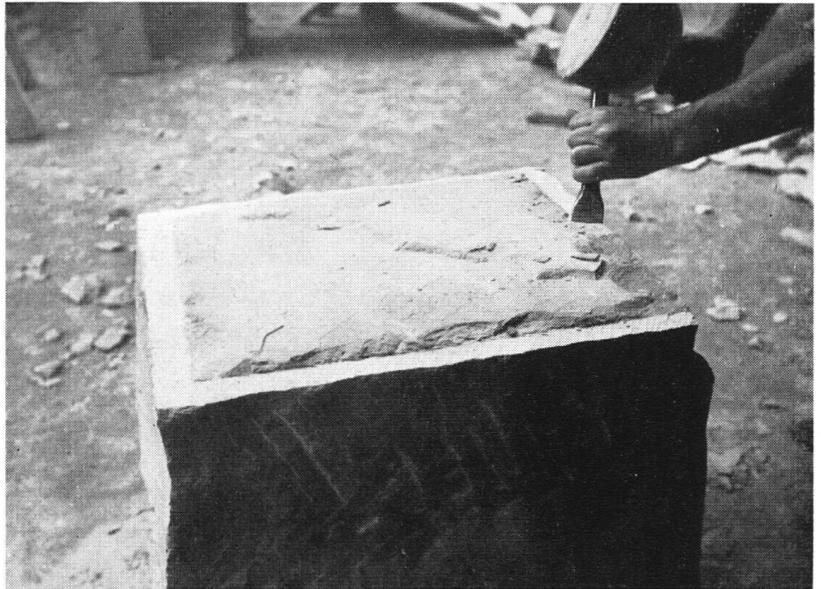
*... mit dem Meißel in eine Ebene gebracht ...*

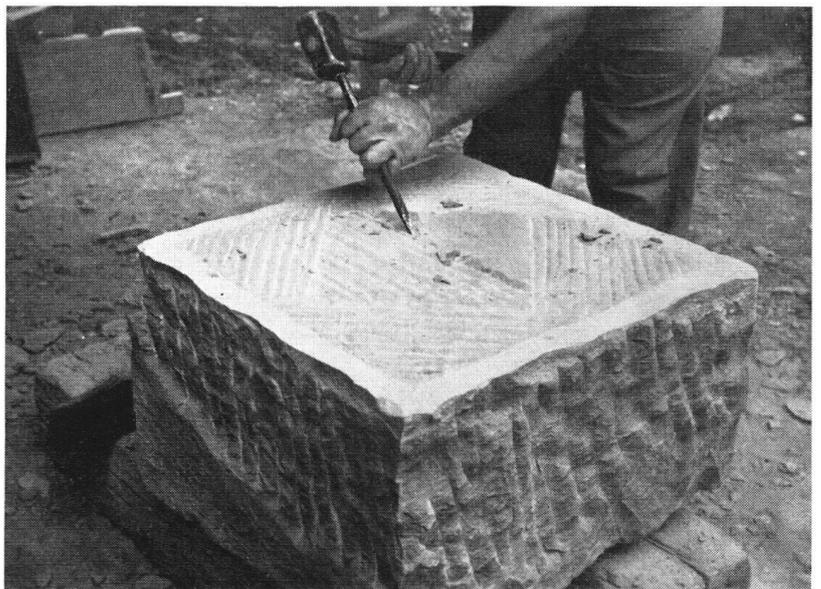
*... und ‚versehen‘. Der stehengebliebene Bossen wird darauf mit Spitzhammer oder Spitz-eisen abgetragen.*

Die Rillung der Sichtflächen (oberes Bild) ist an romanischen und noch älteren Bauwerken bisweilen als dekoratives Element anzutreffen.

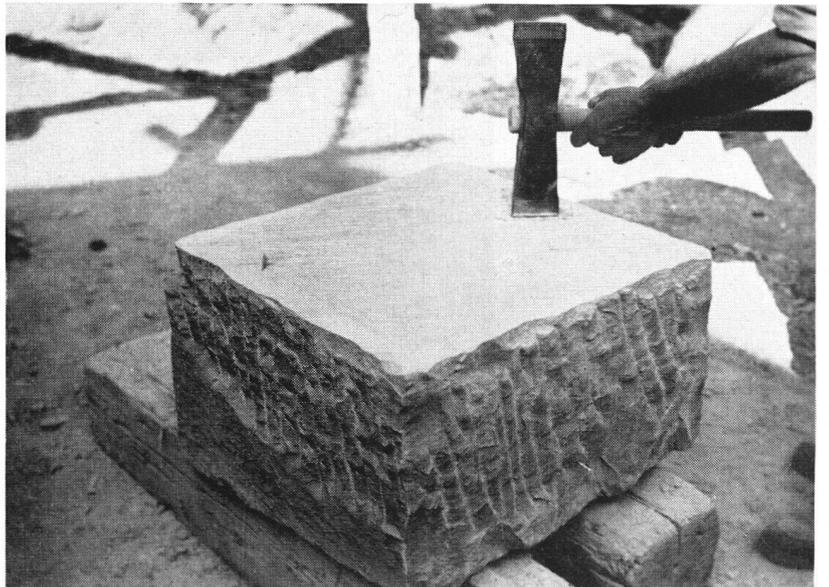
Im 15. Jahrhundert kam neben der ‚Fläche‘ der Gebrauch von Scharriereisen und Steinlöppel auf. Die neuen Werkzeuge ermöglichten die Herstellung noch ebenmäßiger Sichtflächen verschiedener Art; der ‚Saum‘ verschwindet. Im Laufe des 16. Jahrhunderts kommen Zweispitz und Fläche bei uns außer Gebrauch.

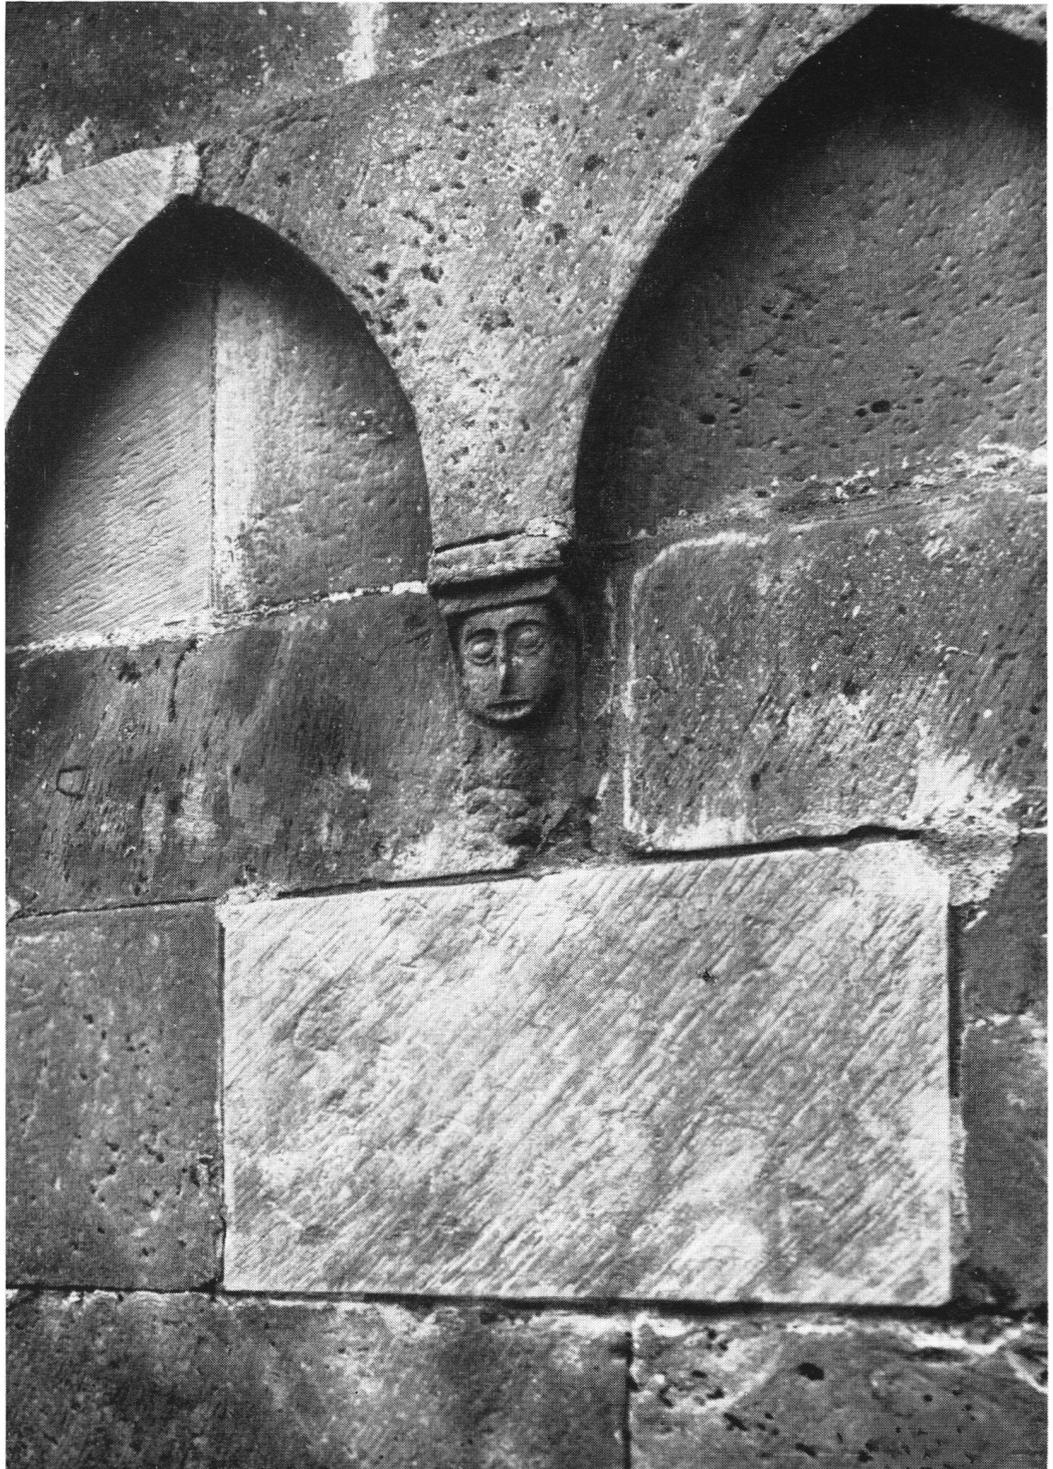
*Kappel ZH. Nordfassade des Chores der ehemaligen Zisterzienserkirche (Mitte des 13. Jahrhunderts). In der Mitte und links oben ausgewechselte Werkstücke, mit der ‚Fläche‘ fertig bearbeitet, vor dem Ausfugen.*
