Denkmalpflege : Theorie und Praxis

Autor(en): **Schmid, Alfred A.**

Denkmalpflege — Theorie und Praxis

Zur Restaurierung der Einsiedler Klosterfassade.

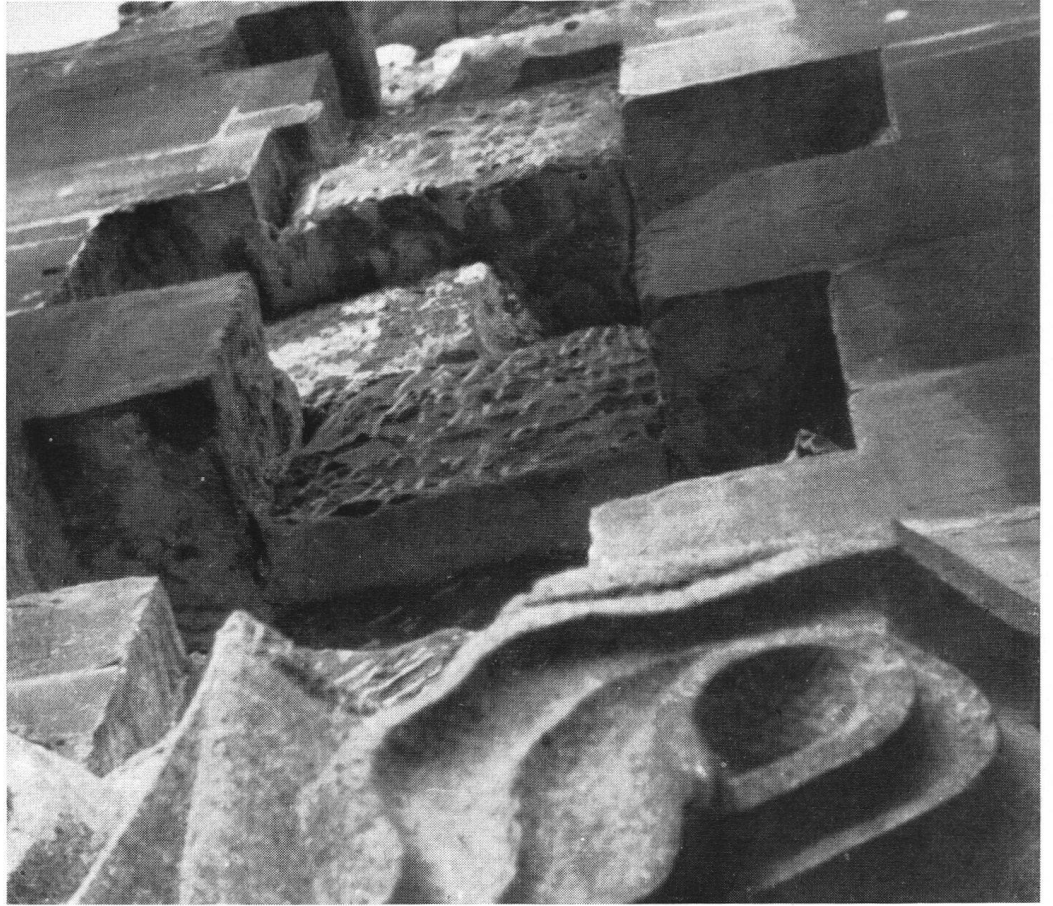
Wimperg und Kreuzblumen einer Fensterbekrönung müssen in einem widerstandsfähigeren Stein (Freiburger Muschelkalk von Molière bei Estavayer) ersetzt werden. Die auszuwechselnden Läufer und Binder sind bis zu erheblicher Tiefe ausgebrochen.
