Protection des monuments : théorie et pratique

Autor(en): **Schmid, Alfred A.**

Protection des monuments. Théorie et pratique

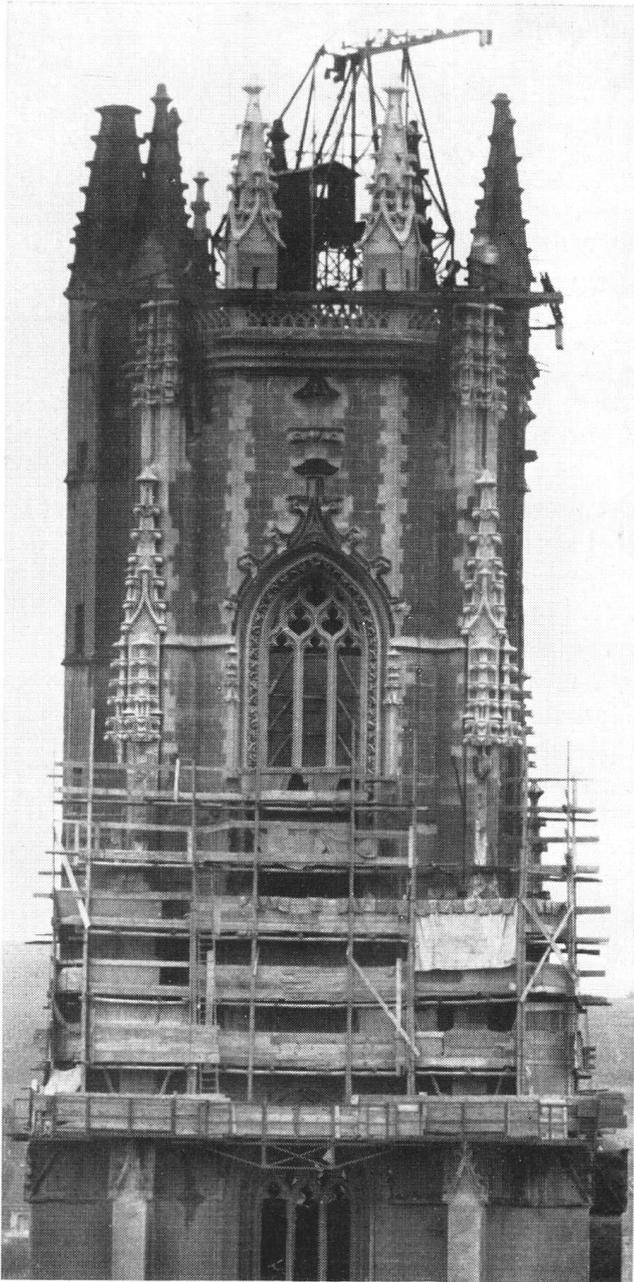
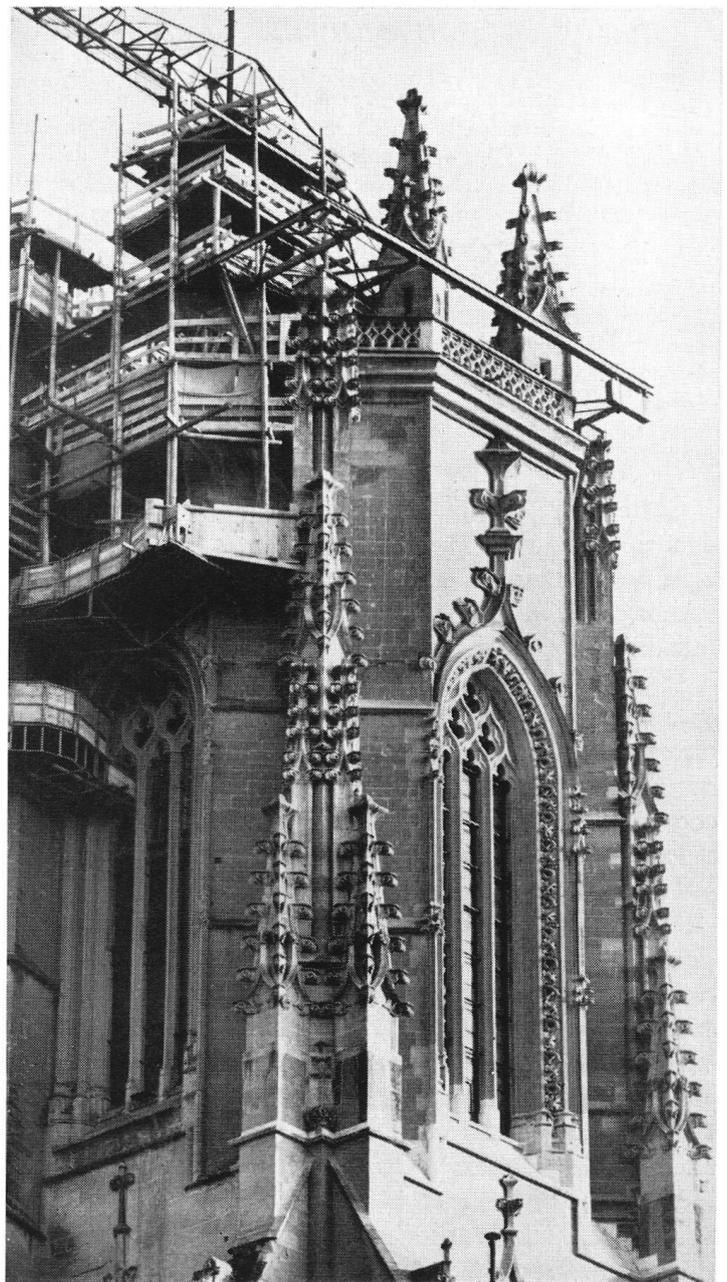
Fribourg, cathédrale St-Nicolas.

À gauche: Restauration de la façade ouest de la tour en octogone (1470 à 1492, rénovée en 1939); seules les parties effritées ont été remplacées, sans qu'on touche aux surfaces dans leur ensemble. Les fragments neufs, au début plus clairs que le reste, se sont déjà, dans ces 20 années, assimilés aux pierres anciennes par une patine naturelle (v. à droite).

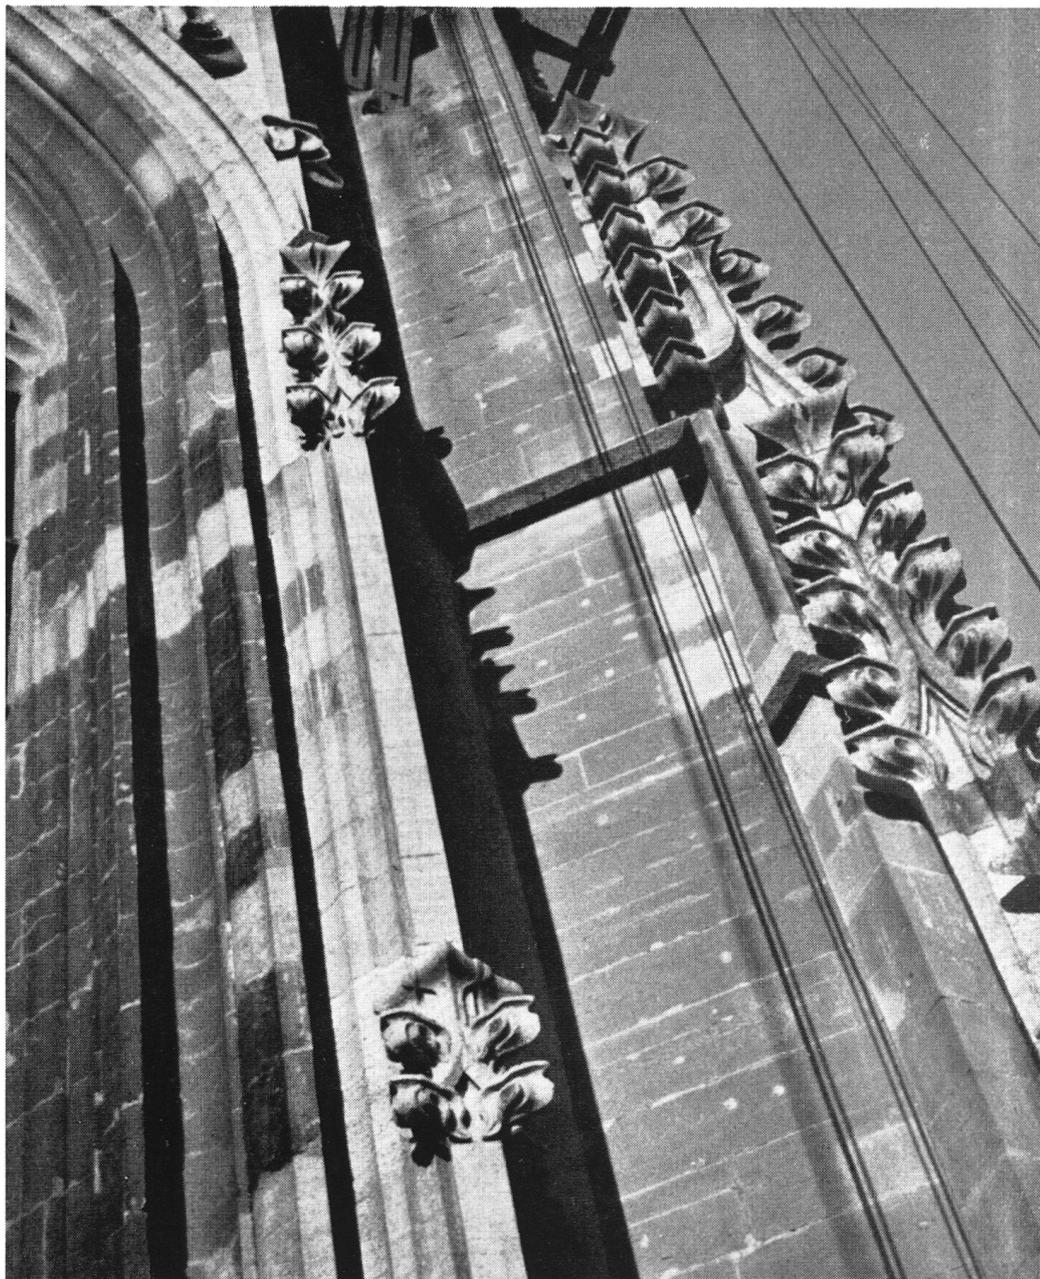
Tour de la cathédrale de Fribourg.

Vue sur une baie de l'octogone avec son lancis et ses pinacles. A côté des pierres neuves, plus claires, subsiste la pierre ancienne, patinée en jaune-ocre.

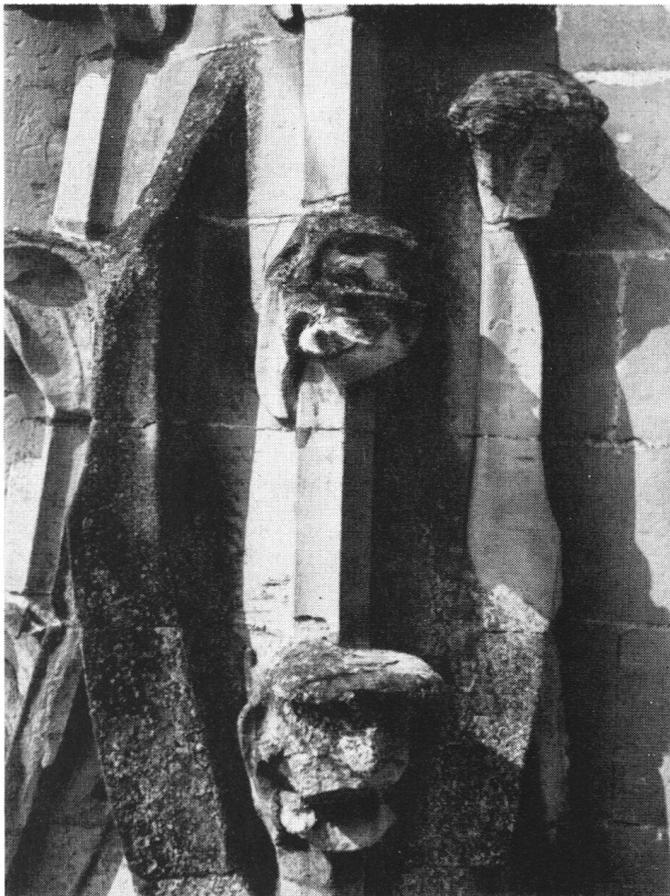
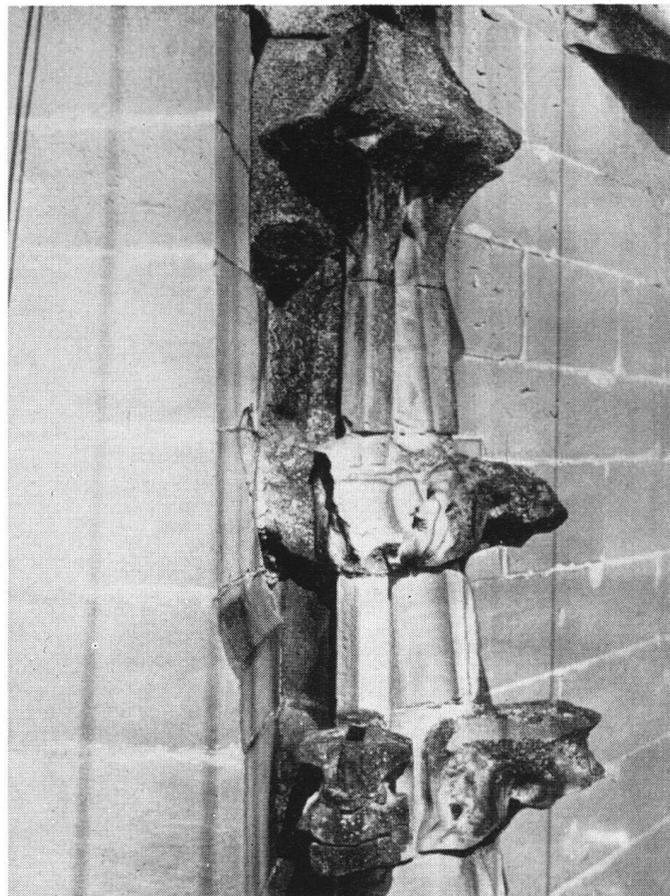
Fribourg, tour de la cathédrale.

Pinacle de l'octogone avant la restauration. A gauche: guimperges rongées, en partie, sous l'action de lichens ou de mousses. A droite: fleurons de la pointe du pinacle.

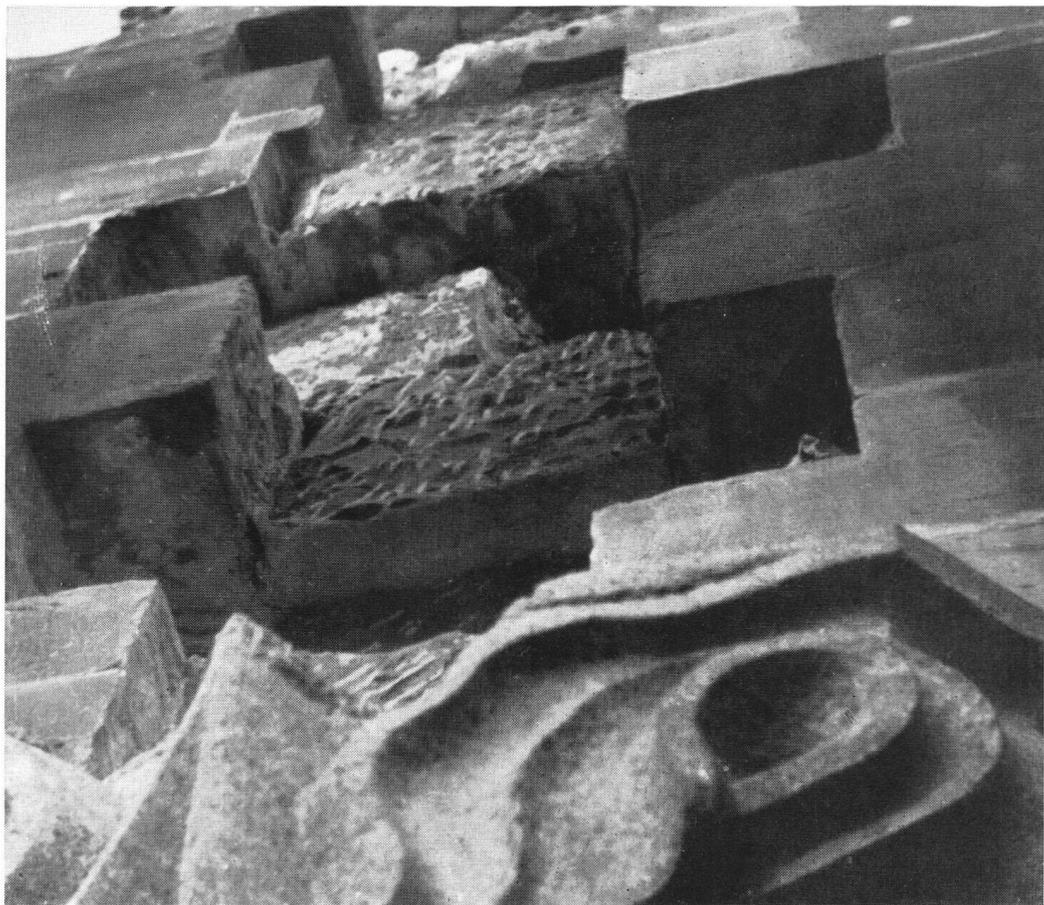
Guimperge et fleurons, coiffant la pointe d'une fenêtre, vont être remplacés par une pierre plus résistante (calcaire coquillier de Molière, près d'Estavayer). Les carreaux et les parpaings à remplacer, déjà enlevés, sont d'une épaisseur considérable.

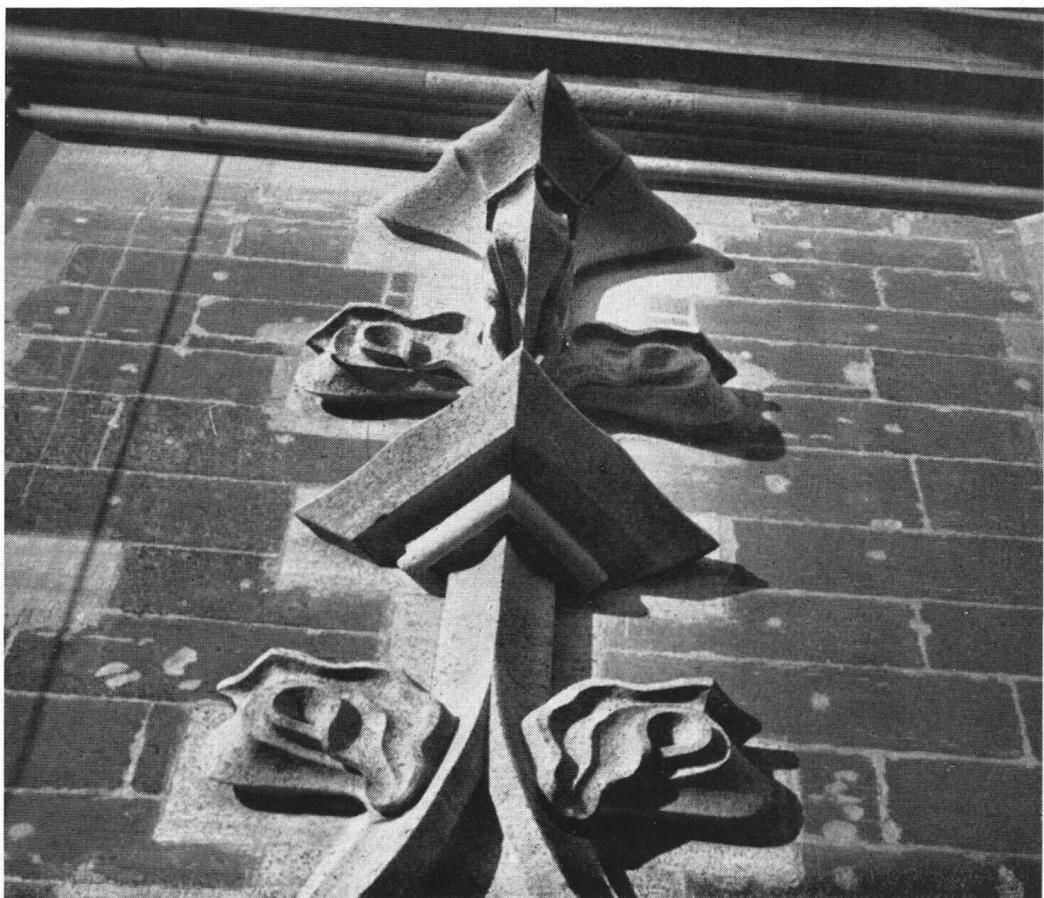
Le même motif après restauration, garni de fleurons et imposte neufs, taillé dans le calcaire dur de Molière, alors que les anciennes pierres de la façade sont taillées en molasse de Fribourg; les parties plus exposées de la moulure au sommet du mur sont taillées dans une molasse plus résistante, provenant de la carrière de Guntlisweid près le Bäch, sur le lac de Zurich. Il apparaît clairement que, de part et d'autre de la partie neuve, la surface des anciennes pierres de taille est restée la même; elle présente encore les traces des perforations dues à l'installation du guindage.

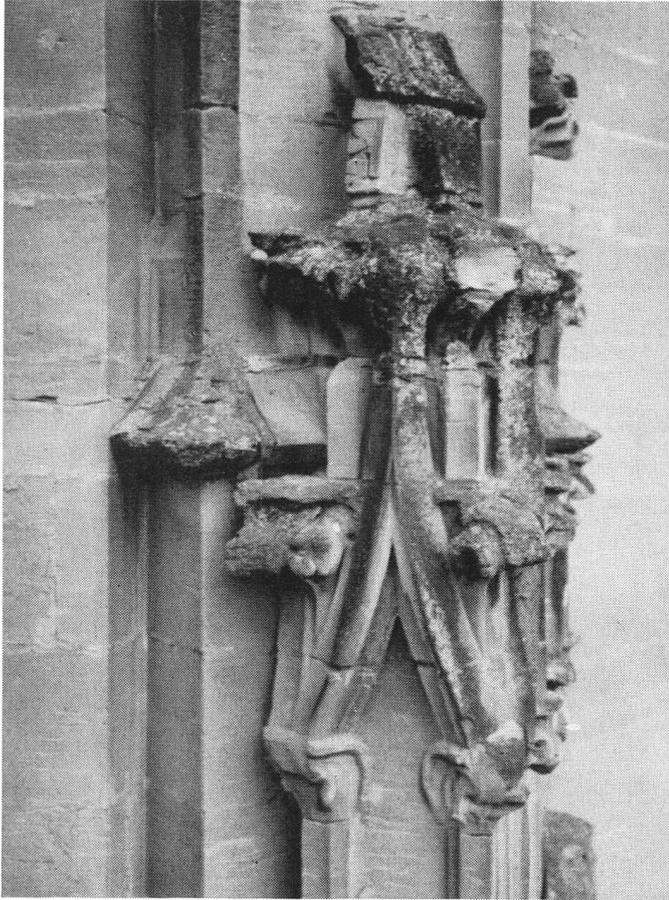
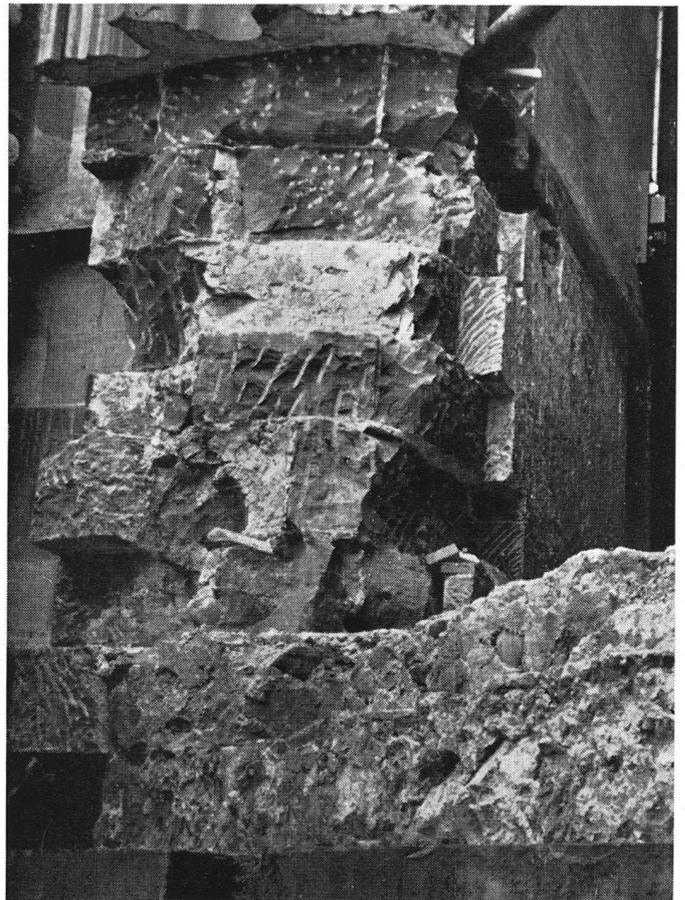
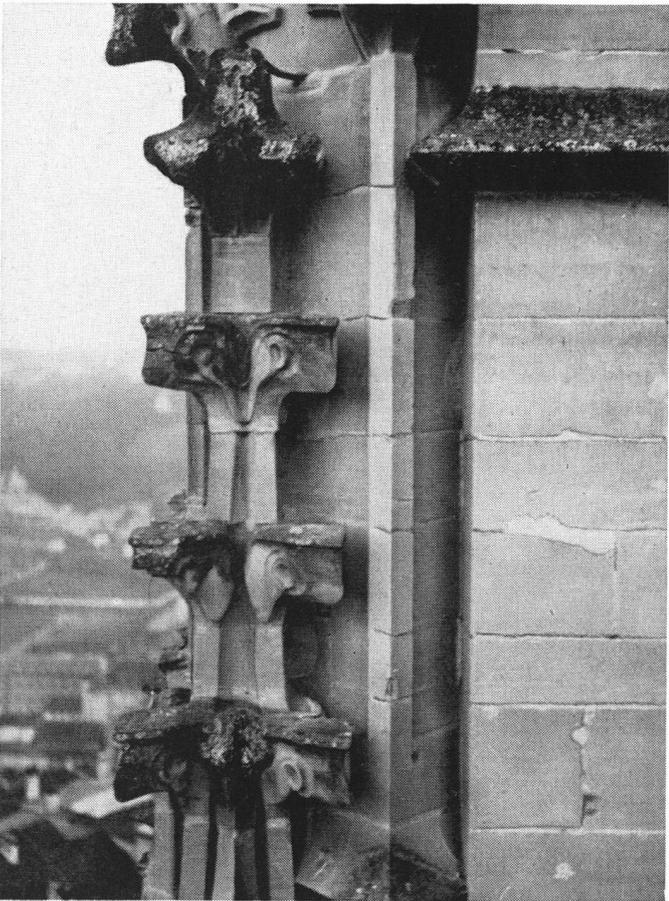
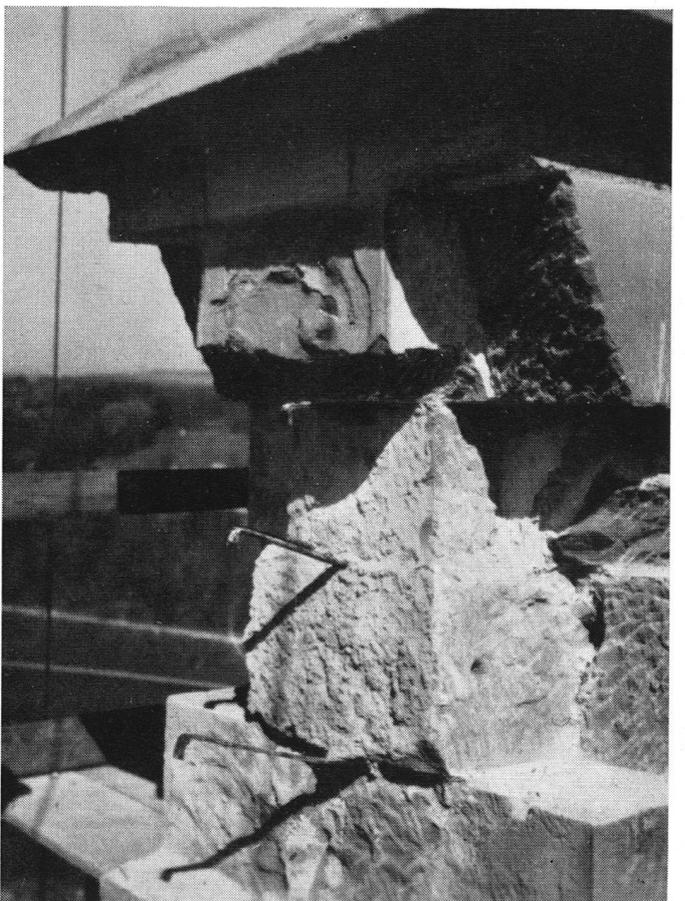
Page 66: Autres photos, montrant les avaries de l'octogone de la tour de la cathédrale de Fribourg.

A droite en haut: Lancis d'une baie du deuxième étage de la tour, côté ouest; des fragments très endommagés et de rénovation impossible sont remplacés par des copies. On les extrait à la main, sans avoir recours à des outils pneumatiques.

A droite en bas: Des parties très exposées de la tour, telles que ce contrefort, avaient subi d'effroyables avaries. Quelques pierres de taille menacées avaient été consolidées, antérieurement déjà, par des crampons. L'extraction des pierres endommagées va si profond qu'on en arrive à refaire, avec les pièces neuves, un nouveau pan de mur, dont l'ensemble offre une parfaite cohésion.

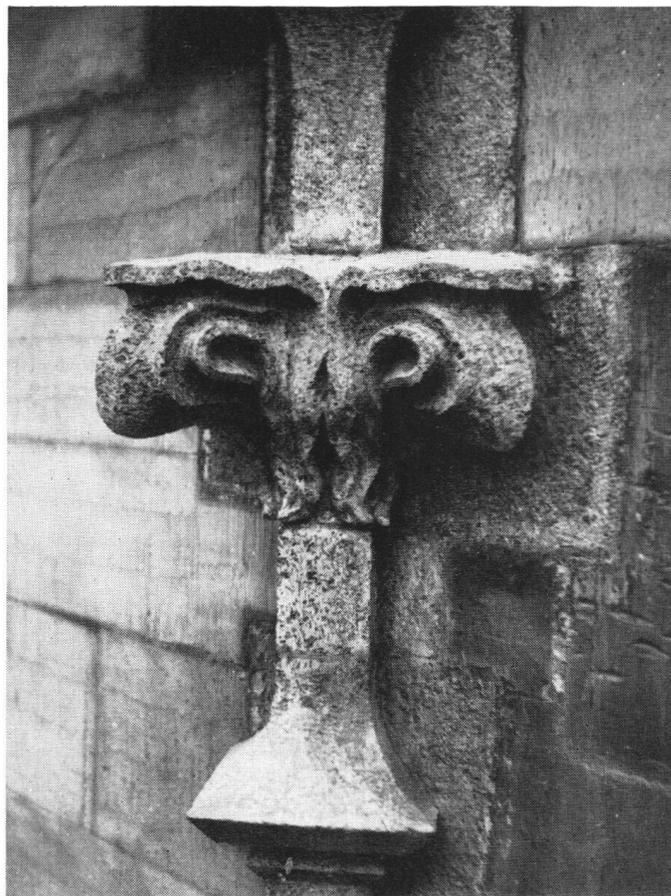
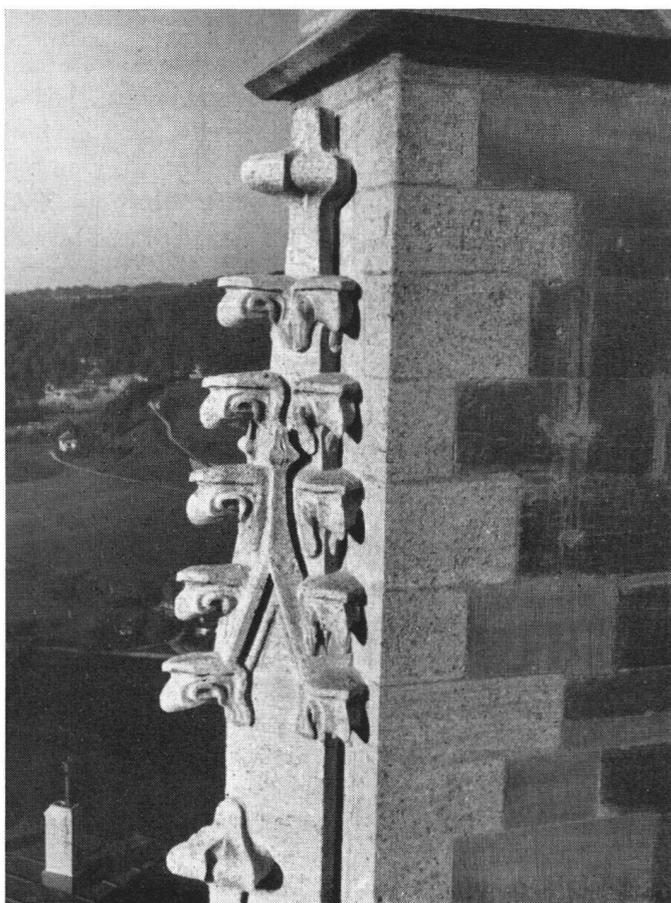
A droite en haut: Détail de l'octogone après achèvement des travaux de restauration. Les fleurons du gâble, qui commençaient à s'écailler, ont été remplacés par une copie en calcaire coquillier. Quelques-unes des pierres de taille ont été entièrement changées; quant aux matériaux, on a continué à utiliser, dans la mesure du possible, la molasse de Fribourg. La surface de ces fragments neufs a été travaillée avec un ciseau à la charrue. Juste à côté, sur le côté extérieur droit, se trouvent d'anciennes pierres qui n'ont pas été retouchées, malgré de légères avaries.

En bas: Pointe d'un pinacle de la tour, après la restauration. Les diverses espèces de pierres utilisées sont aisées à distinguer: calcaire de Molière aux endroits exposés; molasse claire gris bleuâtre de Fribourg, encore fraîchement travaillée; et parties anciennes, avec cette patine particulière jaune ocre qui vient de l'action du soleil, de la neige et de la pluie. L'ancienne surface des pierres de taille a été respectée au maximum, afin de conserver, autant que possible, jusque dans le travail du ciseau, l'œuvre du XVe siècle, parvenue jusqu'à nous.

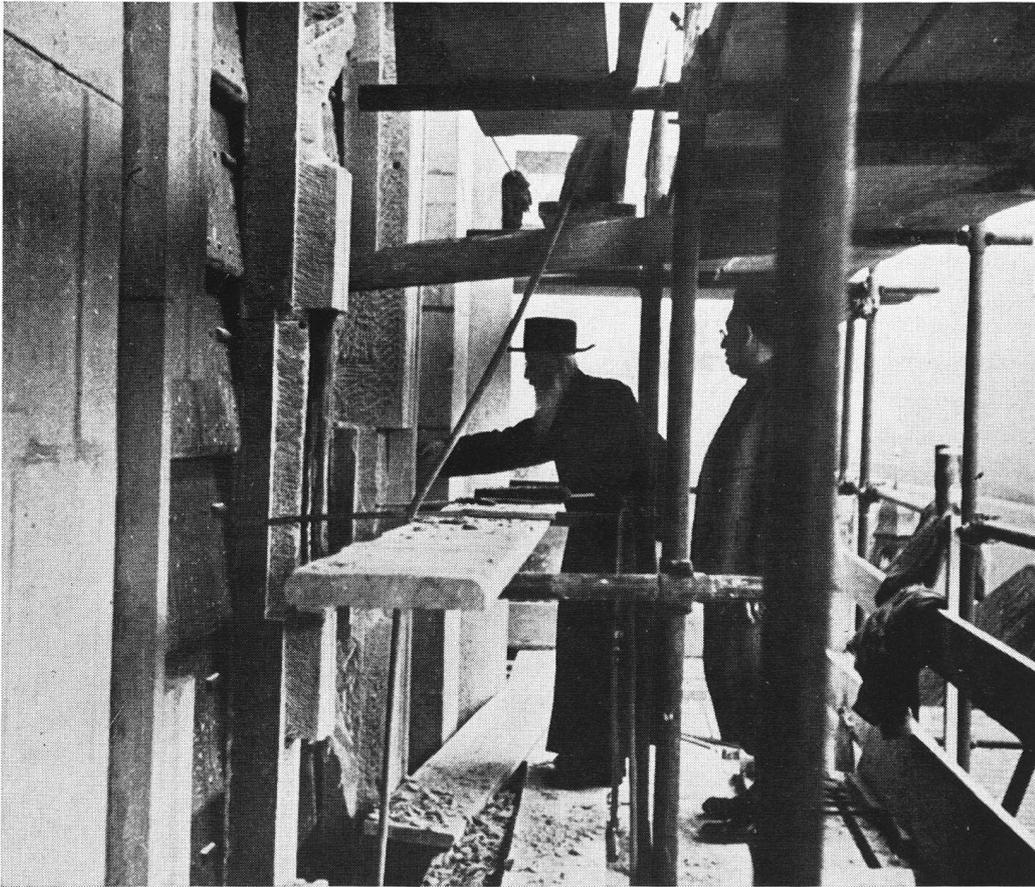
Eglise abbatiale d'Einsiedeln (1719 à 1726), façade ouest. Baie de l'étage supérieur de la tour nord (1949). Les parties atteintes des pans de mur et du pilier central ont été ravallées; elles ont été remplacées par une application de plaques d'épaisseur insuffisante.

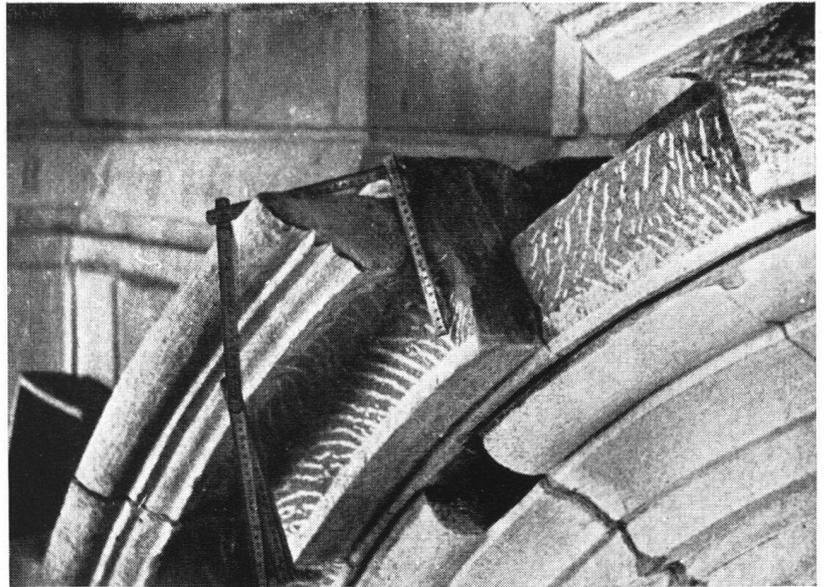
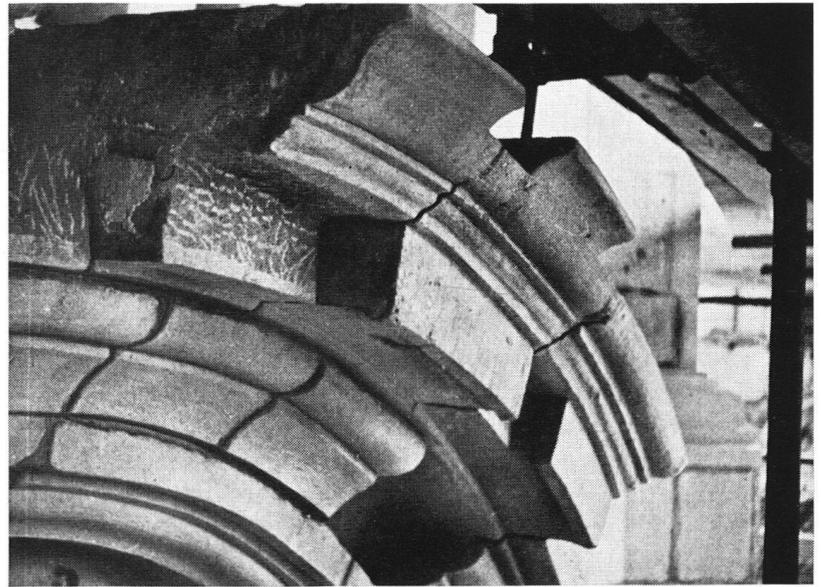
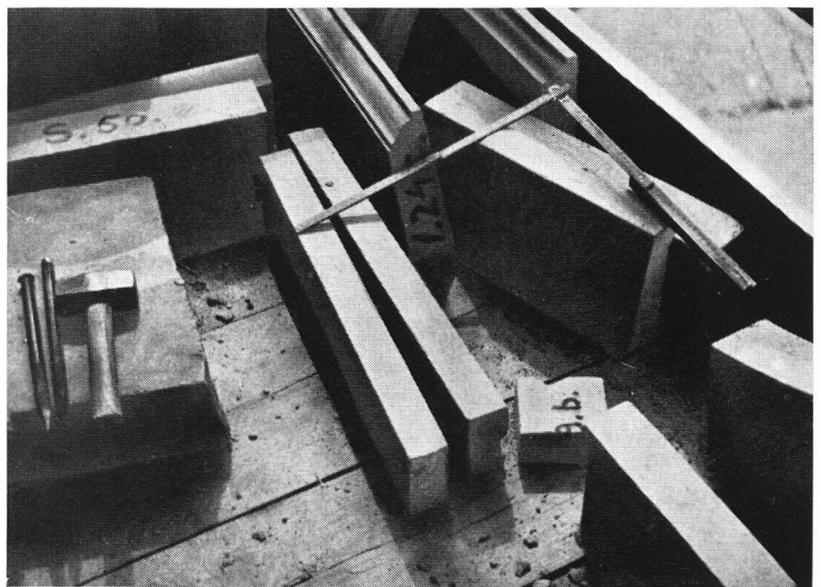
Eglise d'Einsiedeln, 1949.

En haut et au milieu: Archivolte au-dessus d'un des cadrans mineurs. Les parties atteintes ont été extraites sans qu'on prenne les précautions d'usage. A côté des fragments neufs, qui assurent la cohésion de l'ensemble, on trouve des applications de plaques de l'épaisseur d'une planche ou d'un simple liteau (en bas), plaques qui ne pourront pas résister longtemps aux intempéries.

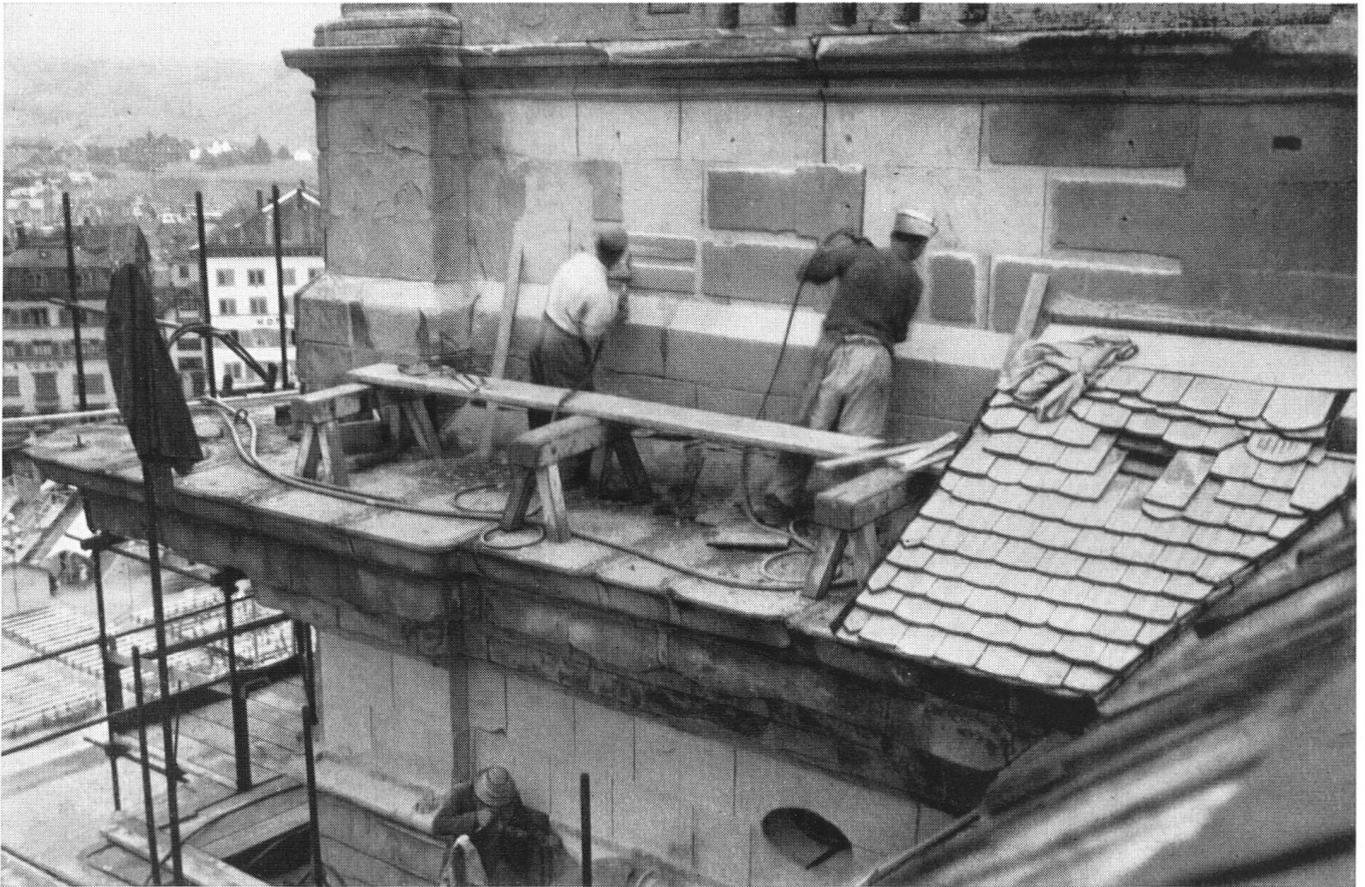
Eglise d'Einsiedeln. Tour du sud. Les parties en pierres de taille, légèrement attaquées et qui commencent à s'écailler en des endroits particulièrement menacés (par exemple, au-dessous de la corniche principale), ainsi que les moulures fort saillantes, quand elles ne doivent pas être remplacées entièrement, sont rabotées de 1 à 2 cm. au moyen du marteau pneumatique. Les pierres saines, conservées grâce à leur patine, seront exposées aux intempéries par le rabotage de cette patine, ce qui a pour effet de hâter la décomposition de l'édifice.

D'autre part, si on rabote les surfaces et bien plus encore si l'on rabote des parties sculptées ou moulurées, on attend fatalement à l'état de choses originel. Même si l'opération ne supprime pas plus de 2 cm. ou de 1½ cm., elle modifie proportions et rapports. La façade prend une apparence plus froide, plus linéaire, et les masses, en particulier les corniches, qui sont les éléments riches en horizontales, s'amincissent ou s'appointissent. Ce résultat fâcheux passera peut-être inaperçu d'abord. Mais, lors de la prochaine restauration, l'altération sera nécessairement encore plus accentuée. C'est pourquoi une saine méthode fait prohiber cette pratique.

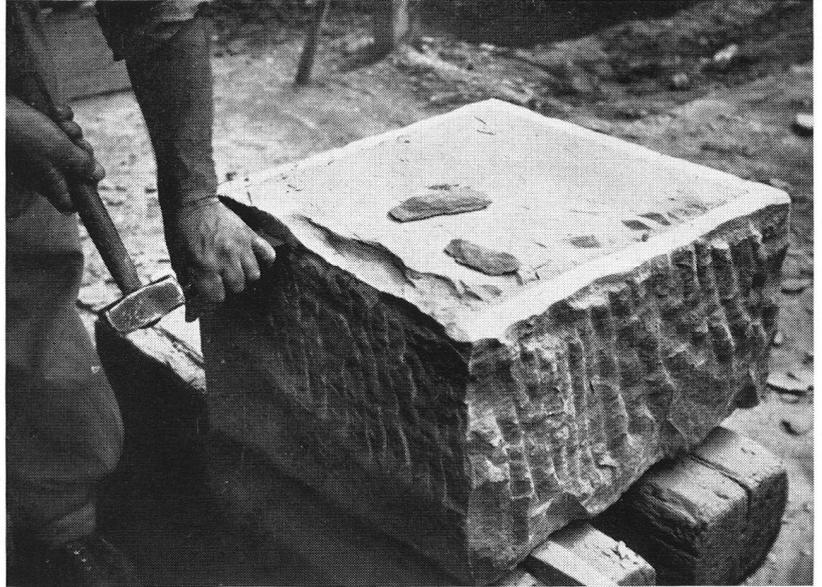
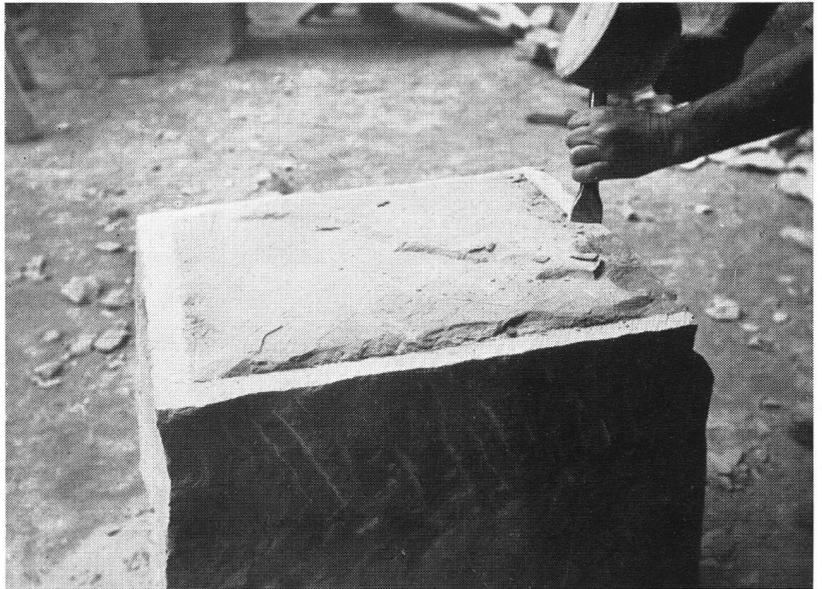
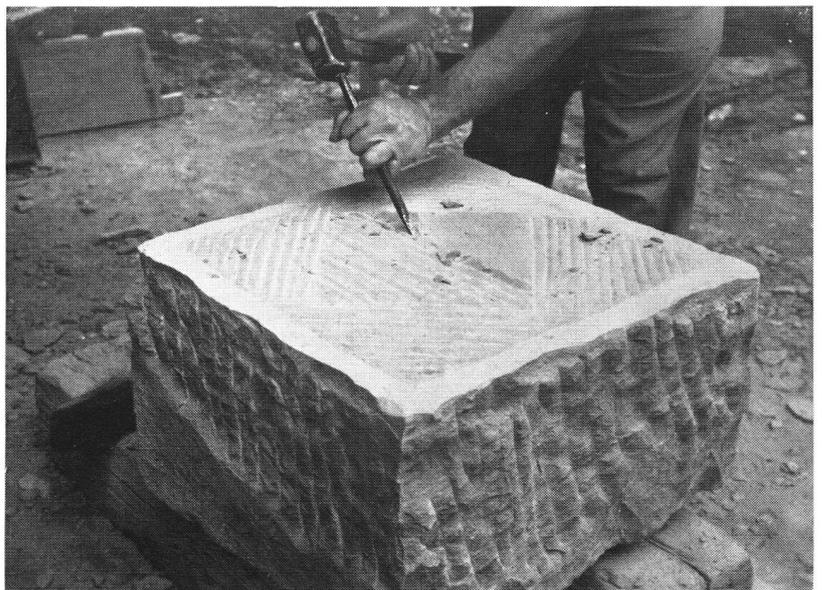
Travail de la pierre selon les règles de l'art: Le maître tailleur de pierre R. Büel dans l'ancien couvent de St-Georges à Stein am Rhein (début du XIVe siècle), actuellement sous l'égide de la Fondation Gottfried Keller.

Appareillage d'un bloc, déjà taillé grossièrement à la carrière: les quatre arêtes d'une face sont bordées au moyen d'un ciseau (en haut); elles sont nivelées et dressées par un ciseau à froid (au milieu); la bosse est bretelée ensuite à l'aide d'un grand marteau ou d'un ciseau pointu (en bas).

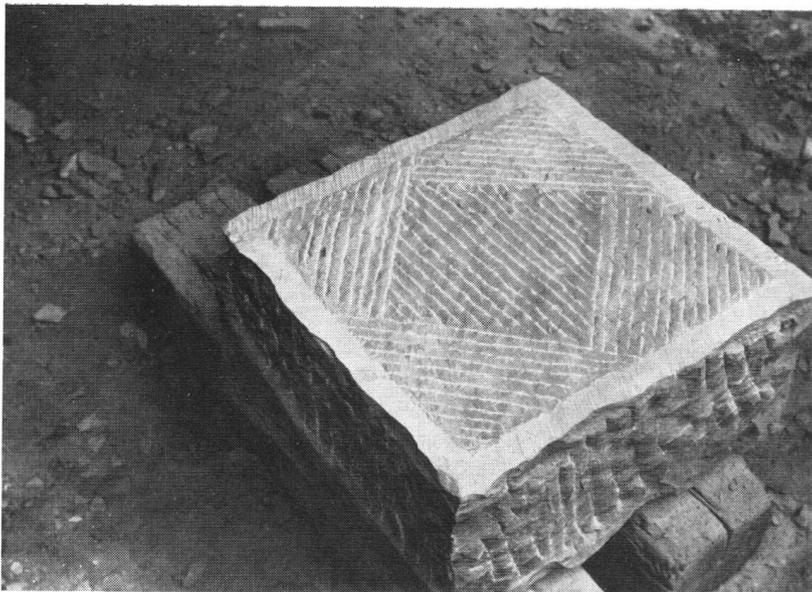
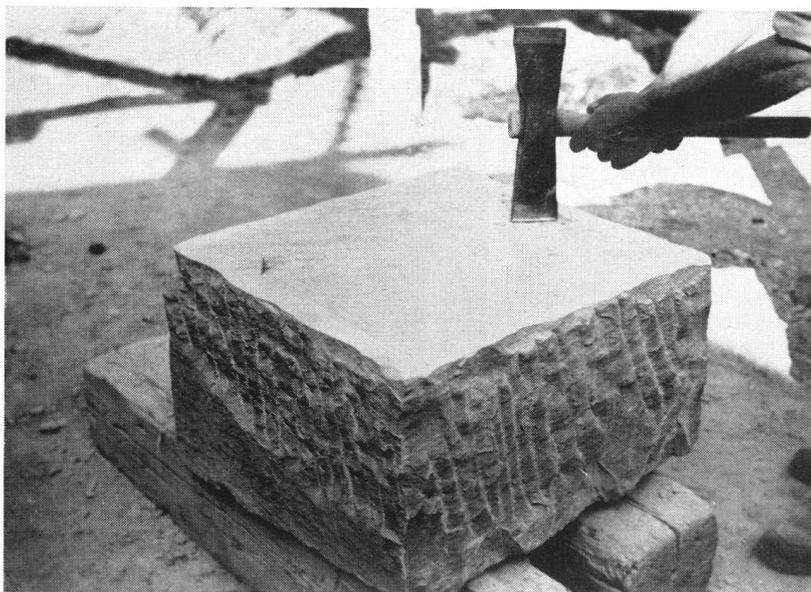
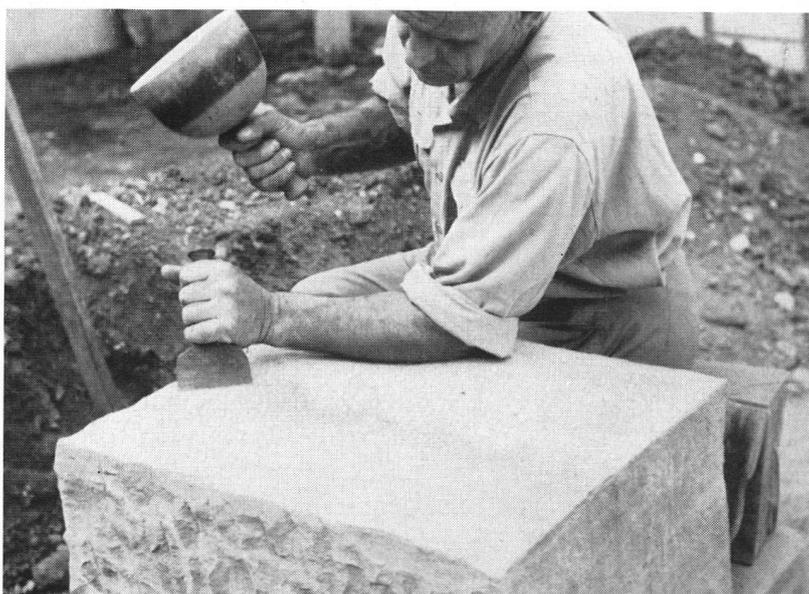
En haut: Les rainures de la face extérieure se trouvent souvent utilisées comme élément décoratif dans des constructions de l'époque romane et même d'époque plus ancienne. — La surface ainsi appareillée est parachevée au moyen du pic à deux pointes ou du marteau plat. Par ce procédé, il reste un rebord plus ou moins large. Le marteau plat communique à la pierre une surface animée, sans compromettre toutefois l'effet tranquille de l'ensemble.

Au XVe siècle, à côté du marteau plat, on se mit à user du ciseau large fer et de la masette. Grâce à ces nouveaux outils, l'appareillage de surfaces plus régulières et très variées devint possible; le rebord disparut. Au cours du XVIe siècle, le pic à deux pointes et le marteau plat ne furent plus guère employés.

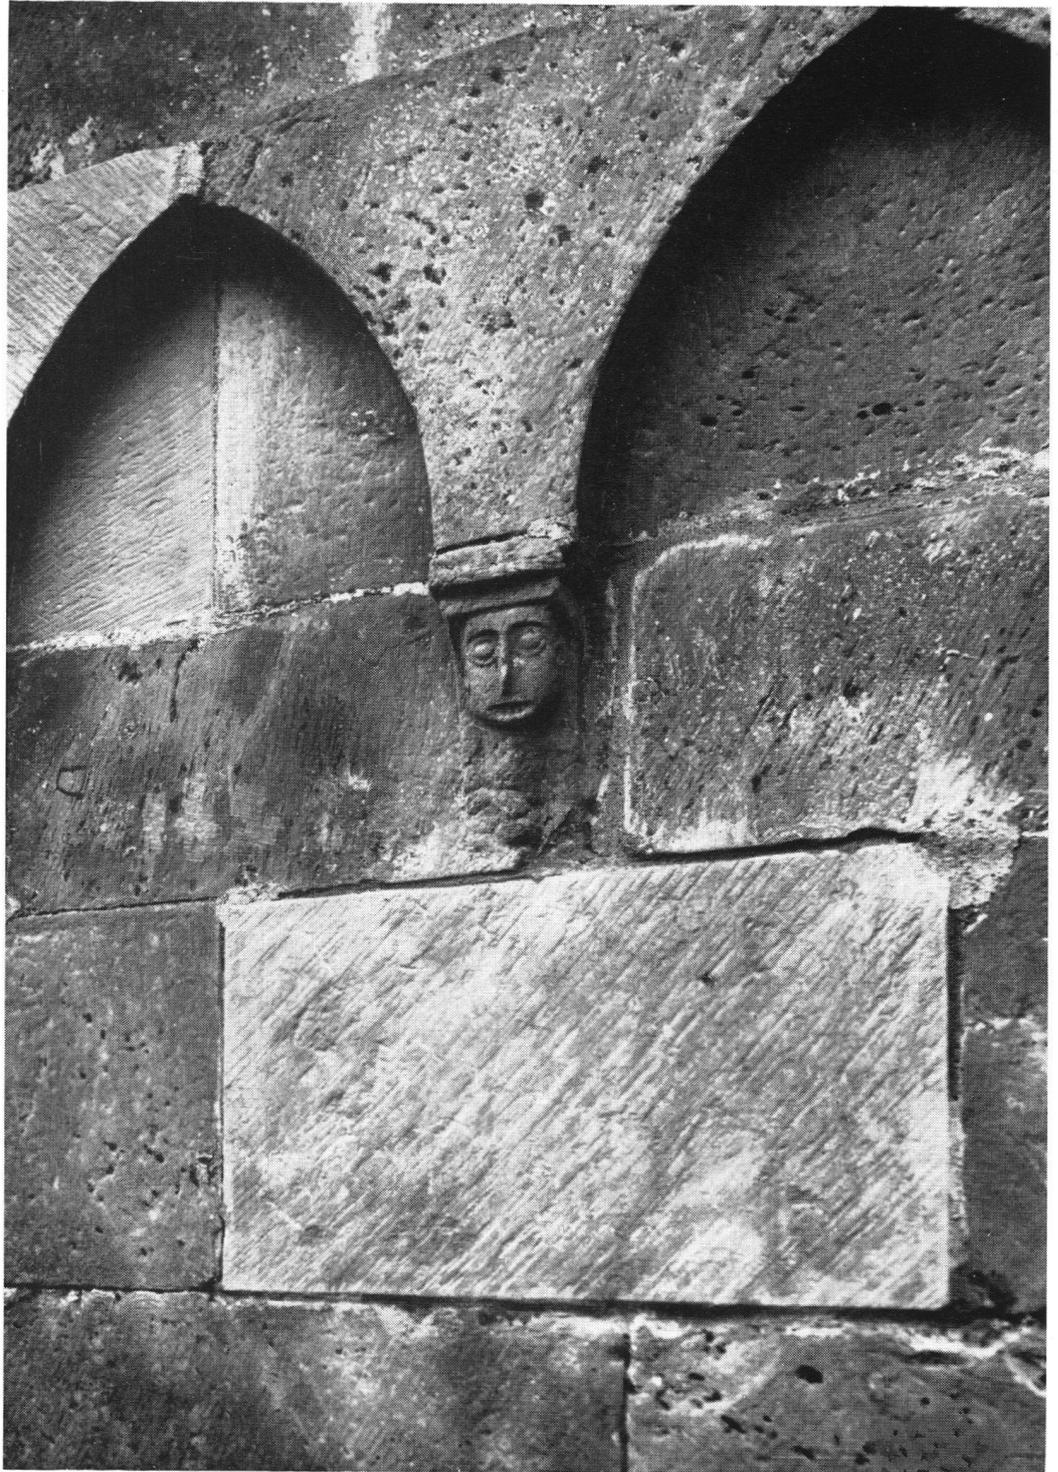
Kappel ZH. Façade nord du chœur de l'ancienne église cistercienne (milieu du XIIIe siècle). Au centre et à gauche en haut on peut voir des carreaux remplacés et travaillés au marteau plat avant le jointolement.
