La reconstruction de Rothenbourg sur la Tauber (Franconie)

par J. M. Ritz, ancien directeur de l'office bavarois pour la protection des monuments historiques, à Munich

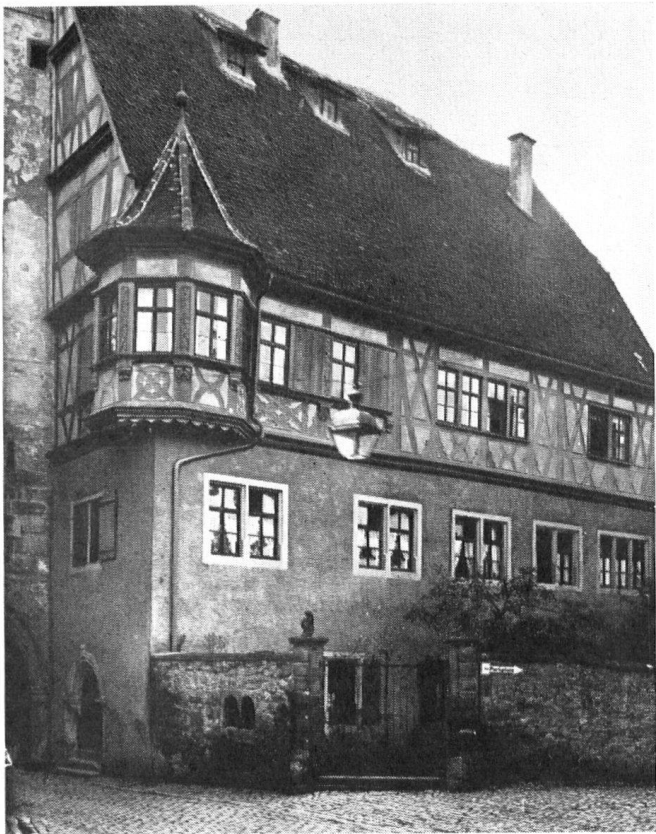
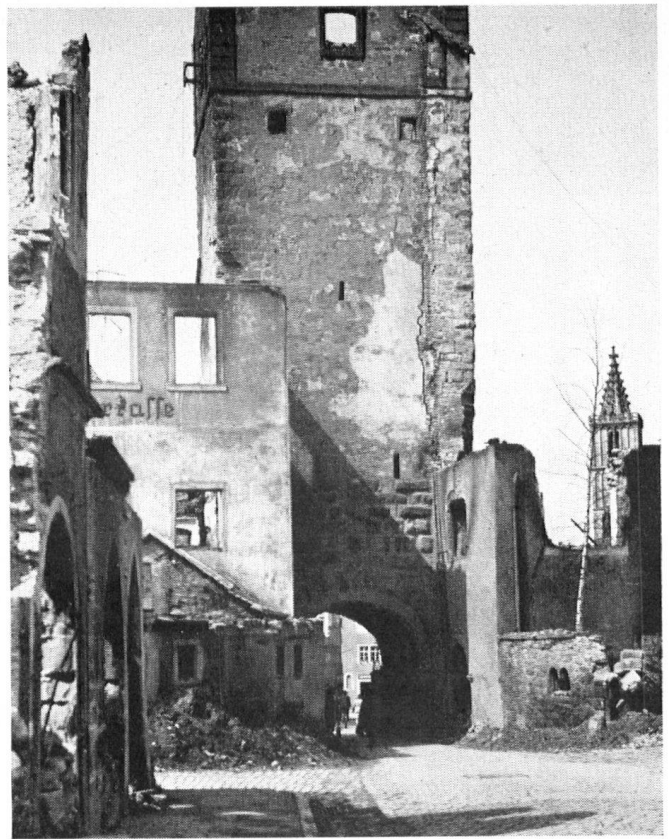
Le « Judentanzhaus », appuyé à la tour Blanche, comptait parmi les édifices historiques les plus intéressants de Rothenbourg. Il fut presque complètement détruit. De la façade à encorbellement, il ne resta que quelques ruines; de celle qui tournait le dos à la tour, un pan de mur et son pignon.

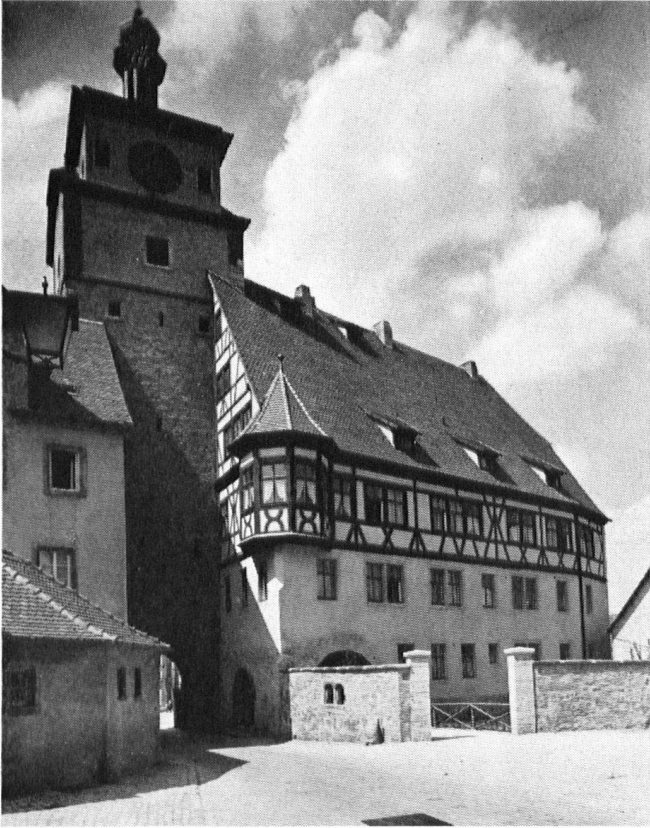
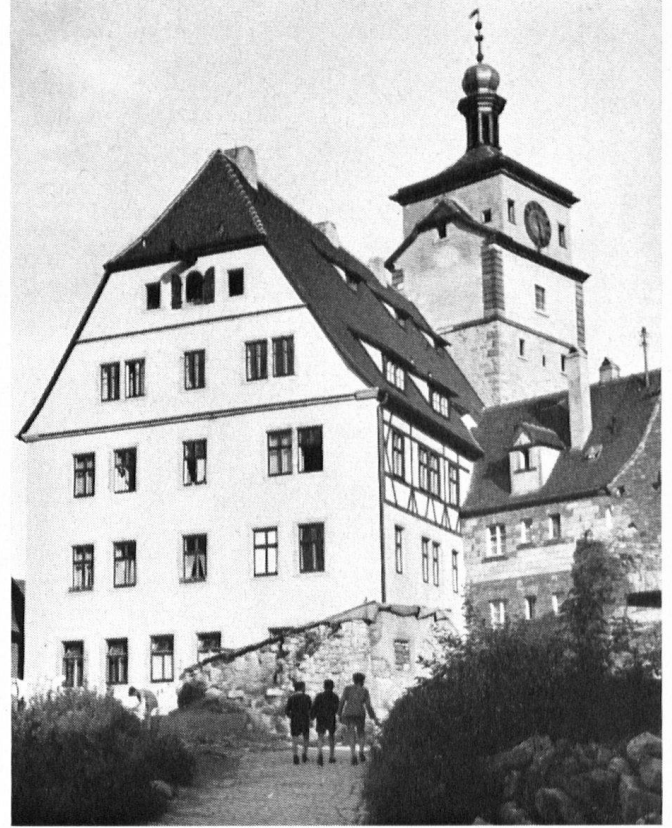
Ce monument a été reconstruit, extérieurement, à peu près tel qu'il était. L'intérieur, en revanche, contient maintenant treize logements au lieu de trois.

que conforme aux canons de la protection des monuments. On lui conserva sa destination, mais – on s'en rendra compte d'après nos photographies – sans reconstituer exactement l'état antérieur. Ce qui permit d'y aménager treize appartements au lieu de trois. Le coût total de l'opération s'élevait à 237 334 marks, montant qui fut couvert de la manière suivante: fonds d'aide aux chômeurs et d'occasions de travail, 5470 m.; office bavarois pour la protection des monuments historiques, 15 000 m.; hypothèque de premier rang, 77 300 m.; prêt de l'Etat, sur le fonds d'aide à la construction de logements, 96 500 m.; enfin, contribution de la ville sur son budget ordinaire, 43 064 m.
