**Zeitschrift:** Heimatschutz = Patrimoine  
**Herausgeber:** Schweizer Heimatschutz  
**Band:** 56 (1961)  
**Heft:** 3-4

**Artikel:** Holz im Kirchenbau  
**Autor:** Risch, G.  
**DOI:** <https://doi.org/10.5169/seals-173802>

## *Holz im Kirchenbau*

*G. Risch, dipl. Arch. SIA, Zürich*

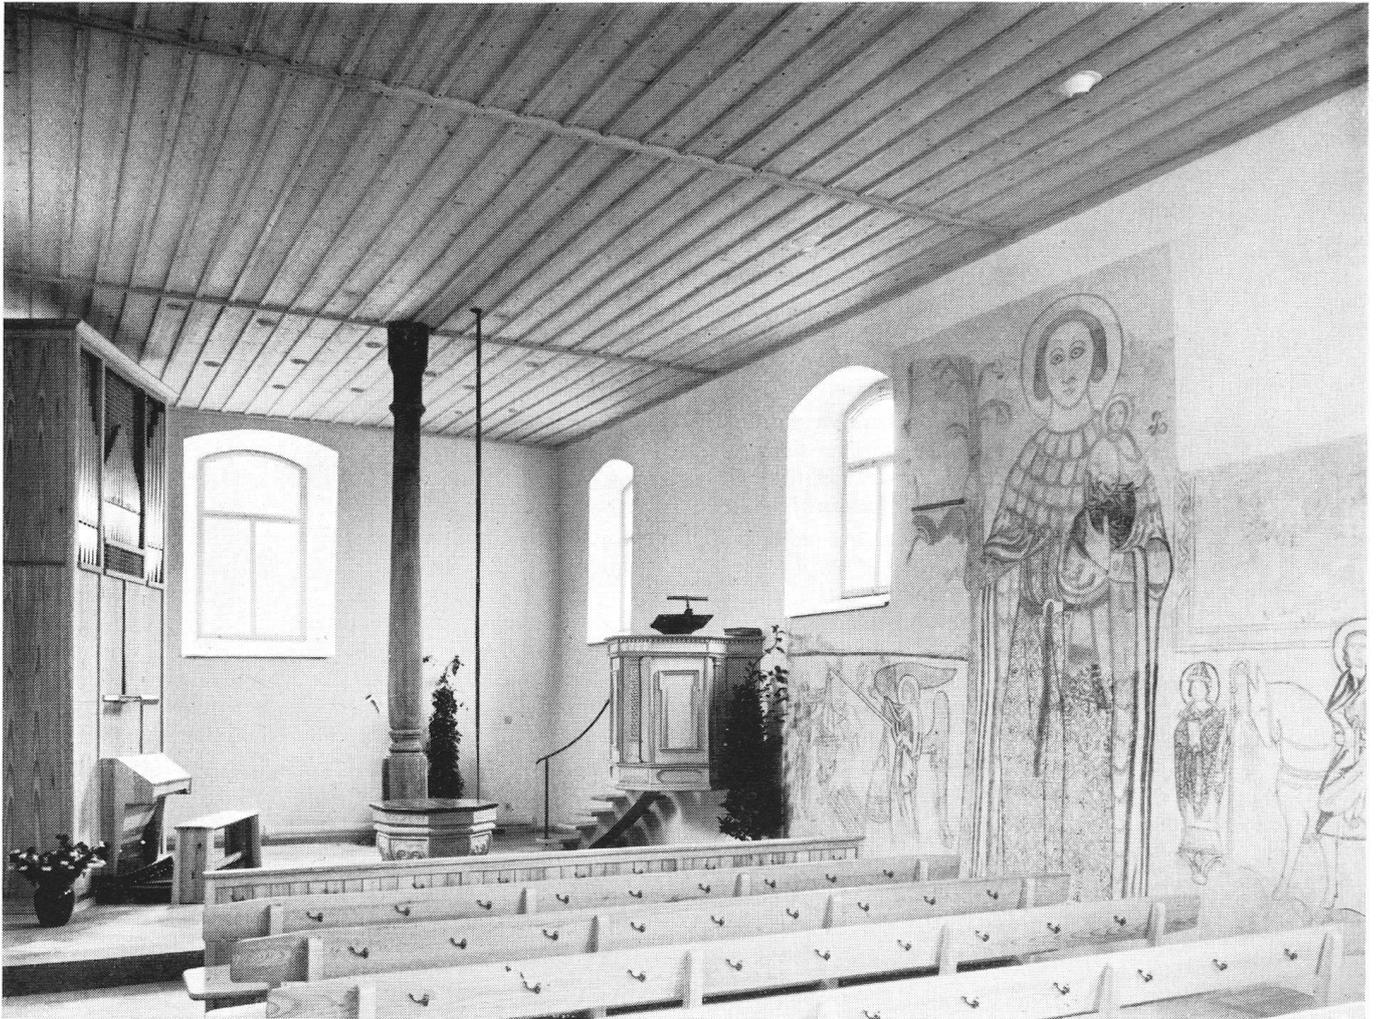
Kirche Siblingen. Erneuert durch Architekt Walter Henne, Obmann der Sektion Schaffhausen des Schweizer Heimatschutzes (siehe Text nebenan).

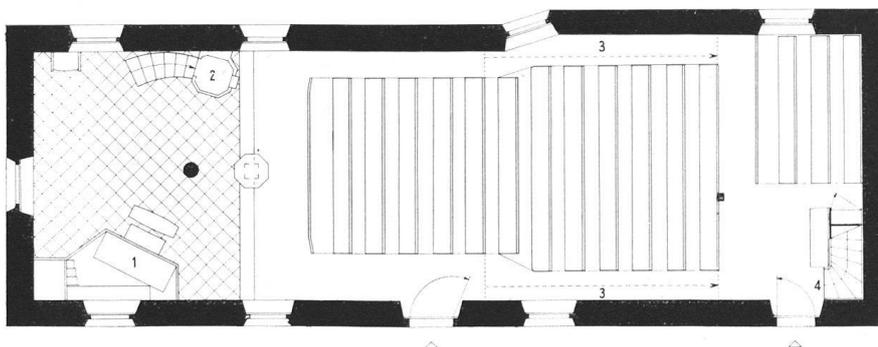
Kirche Siblingen SH, Grundriß.

Grundriß Maßstab 1 : 200

- 1 Orgel
- 2 Kanzel
- 3 Rampe
- 4 Treppe zur Empore

1641 wurde auch die alte St.-Michaels-Kapelle zu Siblingen nach Westen hin um nahezu das Doppelte erweitert. Dadurch entstand ein langgestreckter, verhältnismäßig schmaler Raum, der in späterer Zeit durch eine Längsempore nordseits noch erheblich verschmälert wurde. Die 1959 beschlossene Umgestaltung hatte in erster Linie eine räumliche Verbesserung der Kirche und eine allgemeine Innenrenovation zum Ziele. Den Anstoß zu dieser Gesamterneuerung gab die Anschaffung einer neuen Orgel. In der Folge wurde die seitliche Empore entfernt und eine neue Holzdecke (Tanne-Buche) eingezogen, wobei die alte Gipsdecke als Isolation verblieb. Es erwies sich, daß auch das bestehende Wandtäfer entfernt werden mußte. Dies führte – im Verein mit den unter einer Putzpartie zum Vorschein gekommenen Fresken – zur Freihaltung der Wände, indem die neue Bestuhlung durch Seitengänge gefaßt, im mittleren Teil des Schiffes geschlossen angeordnet wurde.

Mitten im Chor steht eine profilierte runde Säule aus Eichenholz, die den Dachreiter zu tragen hat. Ihr Ersatz hätte eine komplizierte und kostspielige Konstruktion bedingt. So blieb die originelle Säulenlösung als Merkmal der Siblinger Kirche bestehen. Völlig neu sind die Anordnung und der Einbau der Orgel im vordern Teil der Kirche. Die Orgel steht auf die Seite gerückt, leicht eingeschwenkt im Blickfeld der Gemeinde. Ihr Gehäuse aus Föhrenholz enthält die vielen Holz- und Zinnpfeifen, welche nur teilweise im sogenannten Prospekt sichtbar sind. Sie bildet optisch das Gegengewicht zur Kanzel, die in dienliche Höhe heruntergenommen wurde. Im Chorbereich, dem auch der alte Taufstein als drittes Element der kirchlichen Liturgie angehört, kann sich der Kirchenchor oder ein kleines Orchester plazieren.

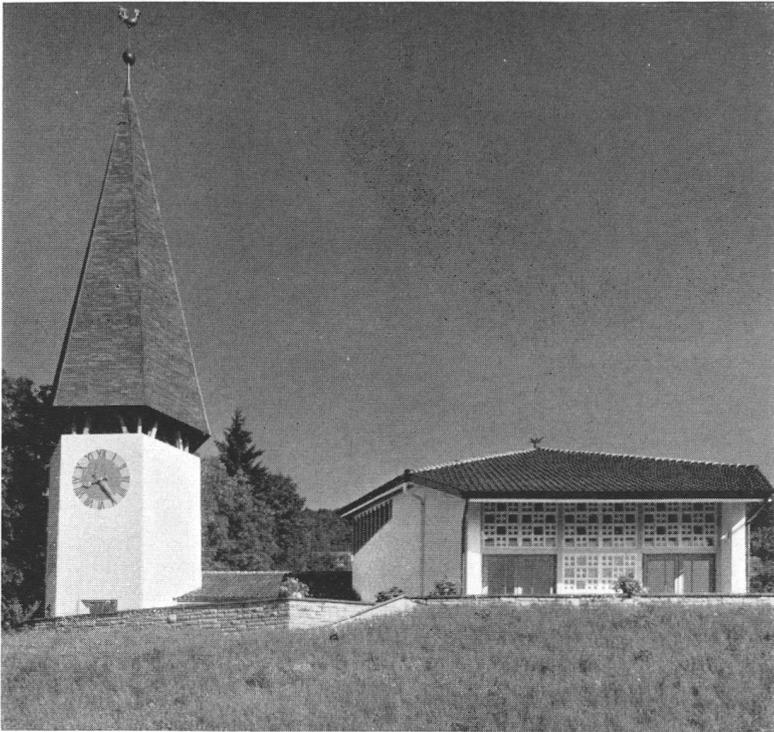
Oben:  
Kirche mit Eingangspartie und Turm aus Südosten; verbunden durch den Gemeindesaal mit Zwischenhalle (zugleich Freilichtbühne). Im Vordergrund die Ruheterrasse.

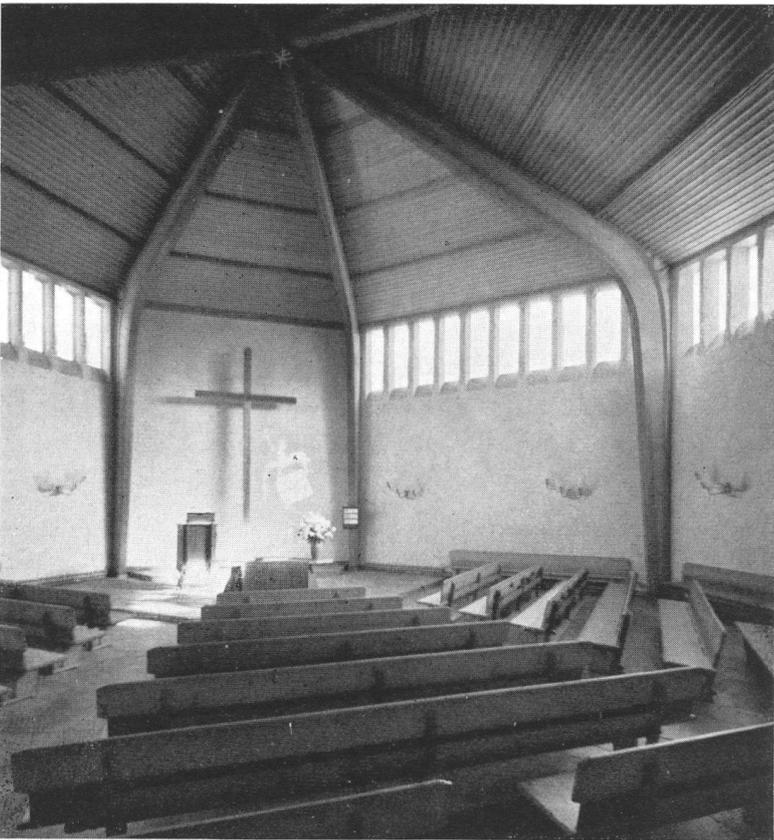
Unten:  
Der Kirchenraum gegen die Kanzelwand mit Kreuz und Sgraffito.

Der Kirchenraum wurde in seiner Längsachse asymmetrisch ausgebildet. Sein Kulminationspunkt liegt über dem Abendmahlstisch. Der hier zusammenlaufende Binderstern (Hetzerbinder) unterstreicht die Blickrichtung der Gemeinde. Die Orgel ist in deren Rücken eingebaut. Lichteinfall aus hochliegenden Fensterreihen.

Materialien: Steinböden im Innern und Äußern aus bruchrohem grünlichem St.-Niklaus-Quarzit, Wände der Kirche rau verputzt, gelbliche Tönung, Bänke, Orgelgehäuse, Binder, Kanzel, Abendmahlstisch aus Tannen- und Lärchenholz, farblos behandelt. Kirchendecke: gekahlte, tannene Riemen, unbehandelt. Die sechseckige Jugendstube im Turmgeschoß ist ganz in Holz ausgekleidet.

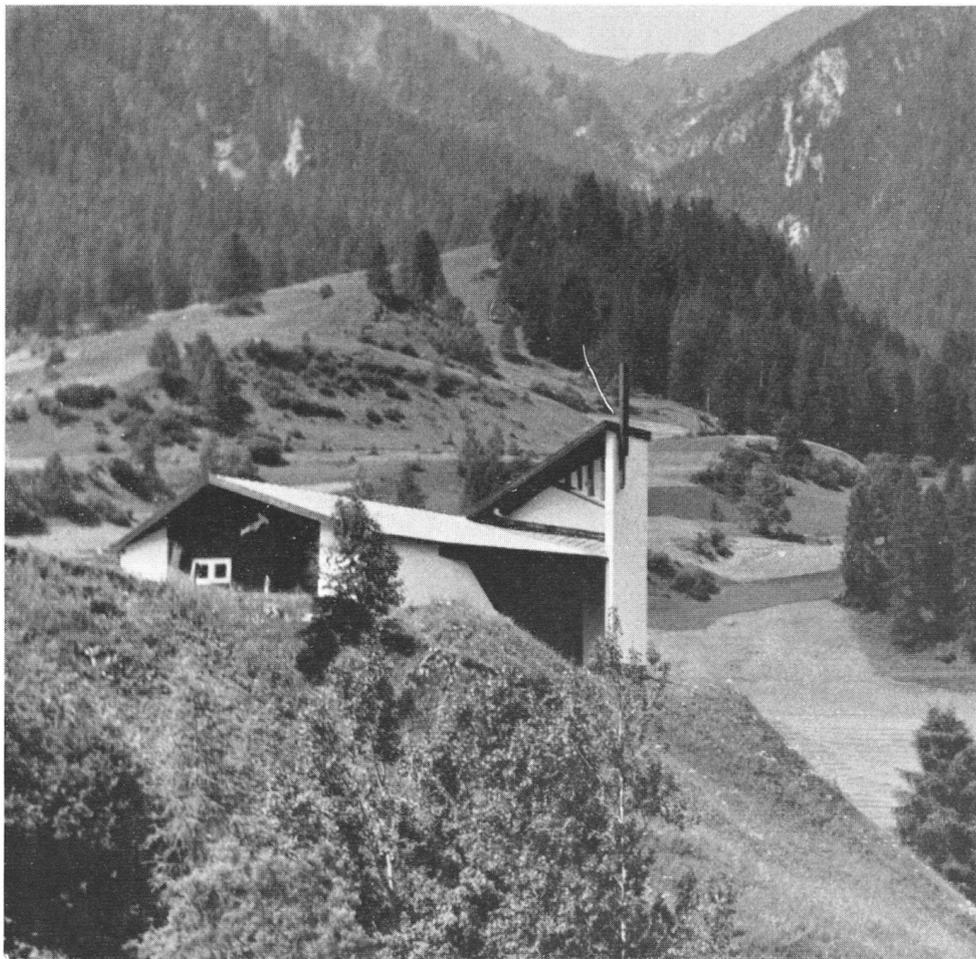
*Die neue katholische Diaspora-  
kirche in Bergün.*

Der Bauplatz liegt am tiefsten Punkt des Dorfes auf einer zwischen zwei Bächen vorspringenden Geländerippe, die teilweise steil abfällt. Der Talgiebel ist in den Glockenstuhl hochgezogen, verankert mit seiner vorspringenden Mauerflanke den Kirchenbau und bildet gegen Westen markant den Abschluß des Dorfes. Gegen dieses hin öffnet sich die durch vorgezogene Mauerteile geschützte Eingangspartie.

Innen und außen weiß getünchtes Mauerwerk in Kombination mit natürlich belassenen Holzbauteilen. Boden aus schwarzem Kalkstein vom nahen Bad Alvaneu. Altarblock aus Tuffstein von Surava.

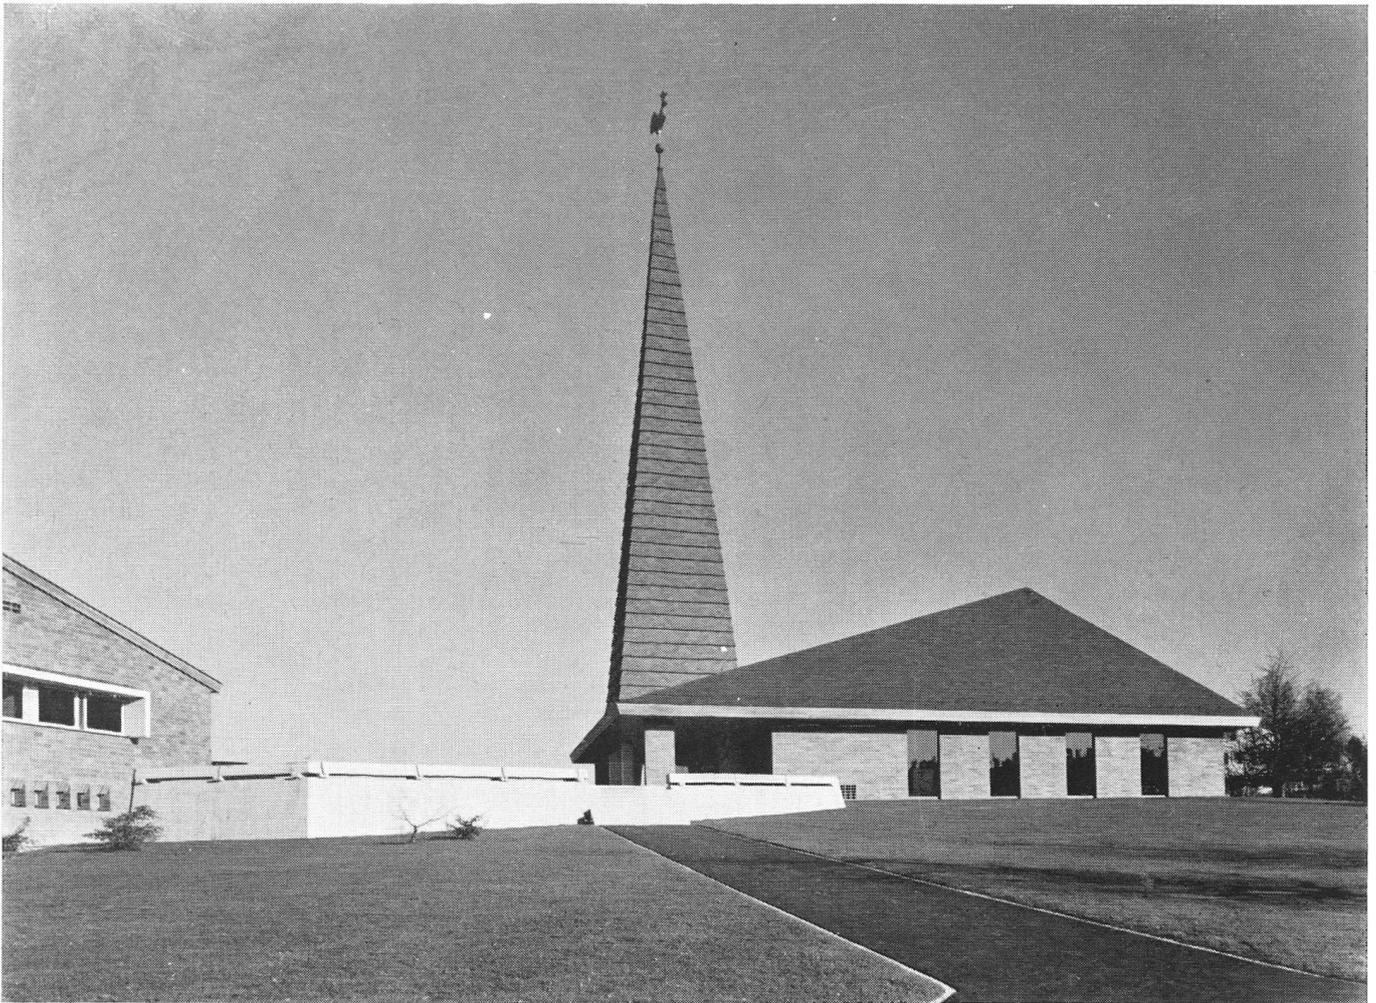
*Gesamtanlage mit dem  
Kirchgemeindehaus.  
Bauzeit 1959/60.*

Auf dem Zollikerberg, dem rasch anwachsenden Außenquartier der Gemeinde Zollikon, wurde ein kirchliches Zentrum geschaffen, dessen Bauten sich um einen dem Verkehr abgerückten Kirchplatz mit schönem Ausblick gruppieren. Seine Dominante bildet die Kirche mit ihrem hoch aufragenden spitzen Turm als weithin sichtbares Wahrzeichen.

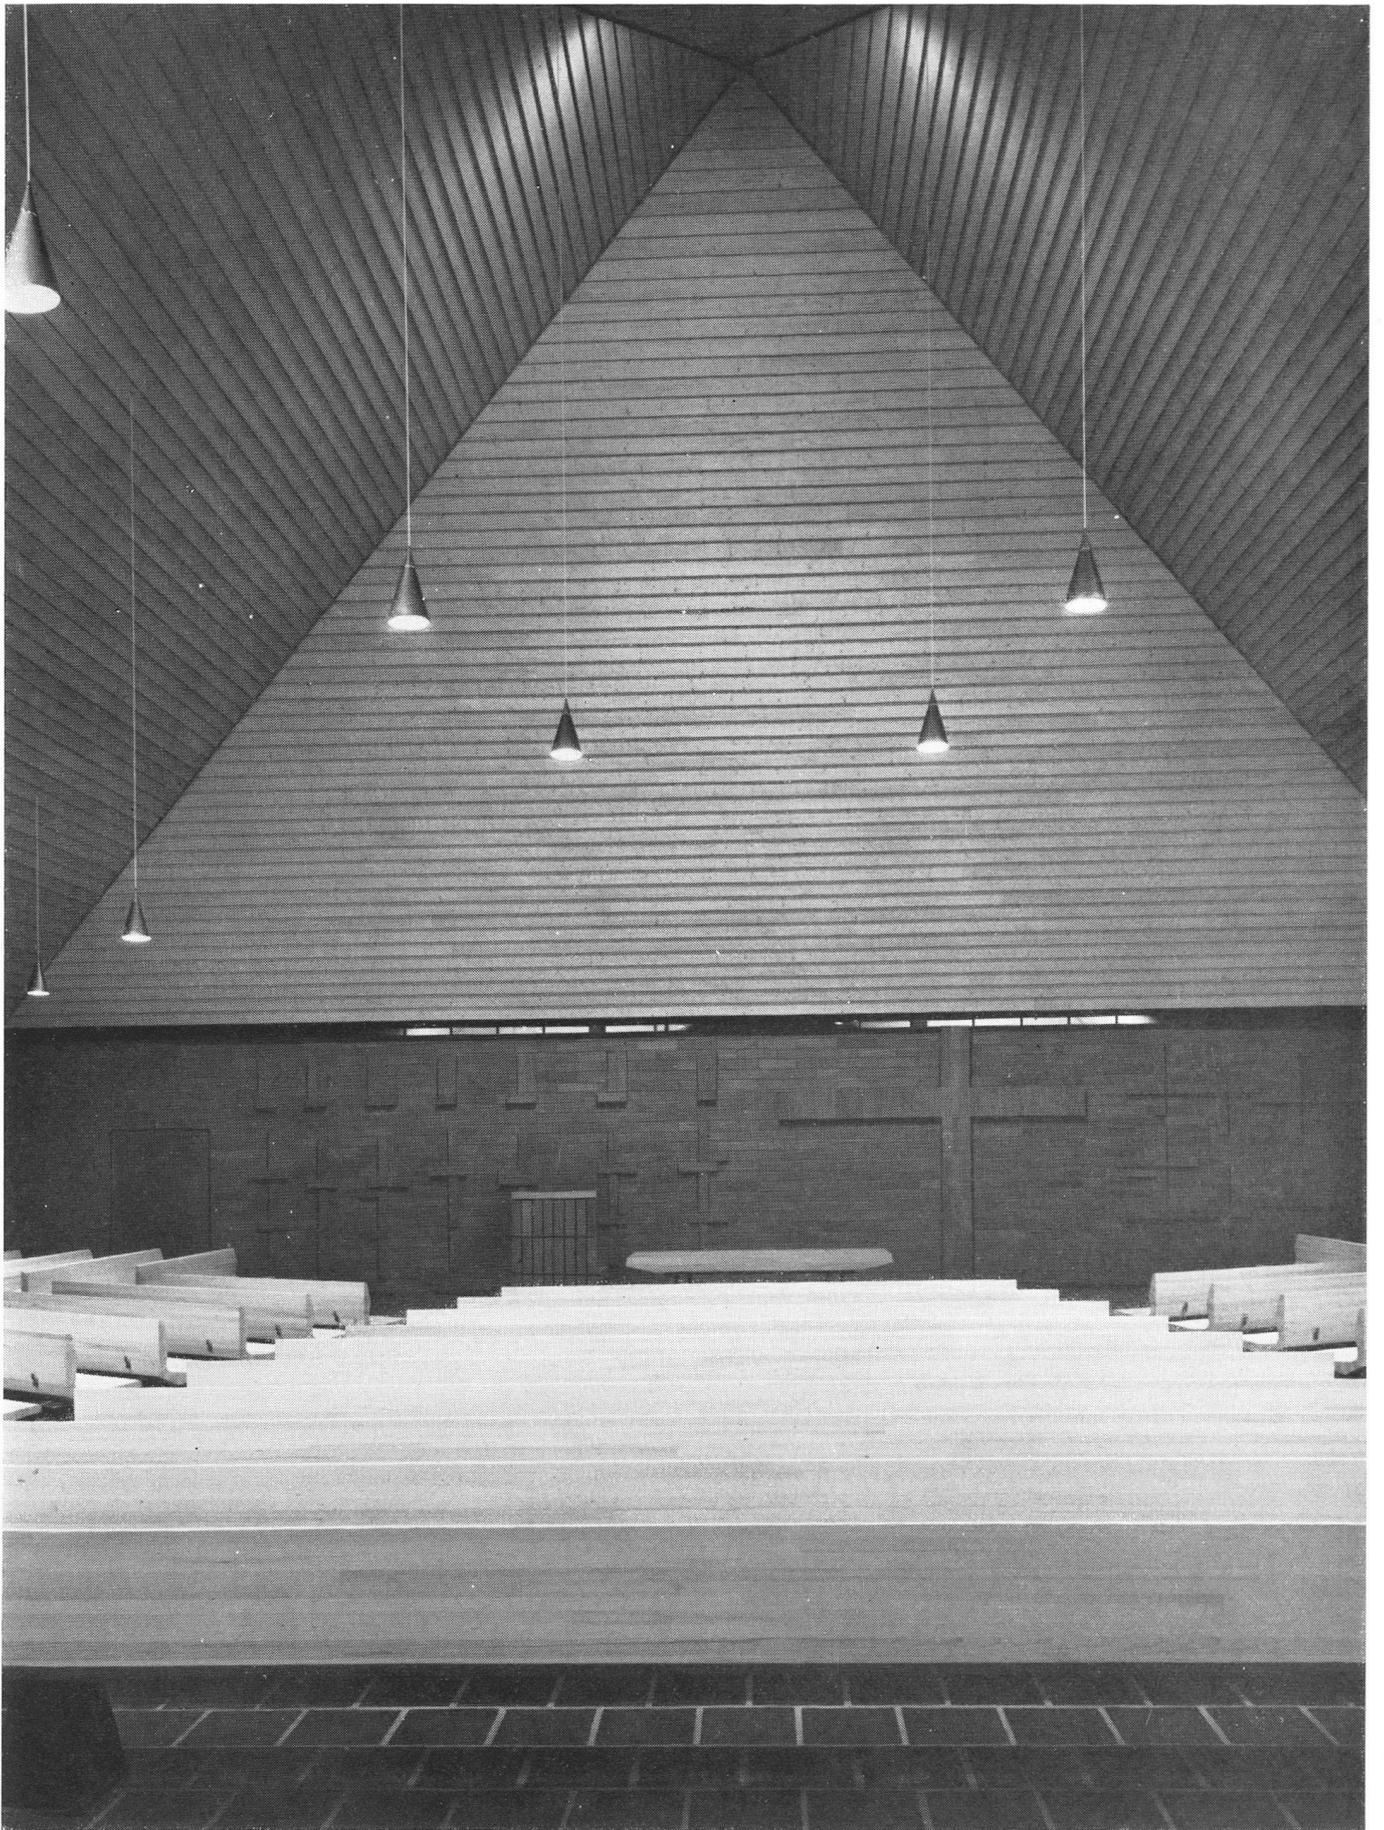
*Nebstehende Seite:  
Blick gegen die künstle-  
risch gestaltete Stirn-  
wand; davor der Abend-  
mahlstisch. Untersicht des  
asymmetrischen Zelt-  
daches aus naturbelas-  
senen Tannenriemen.*

Die Kirche faßt gegen 600 Besucher, und für die Hälfte dieser Zahl ist das Kirchgemeindehaus bemessen. Der Kirchenraum ist bestimmt durch das Quadrat seines Grundrisses, die niedrigen Umfassungswand und die Form des hohen, asymmetrischen Zeltdaches. Die aus dem Zentralraum sich ergebende Anordnung des Kirchengestühles erlaubt eine konzentrische Gruppierung der Gemeinde um den Abendmahlstisch, welcher unter dem höchsten Punkt des holzverkleideten Zeltdaches steht. Im Rücken der Gemeinde befindet sich die Orgelempore (über der niedrigen Eingangspartie), beidseits flankiert von tiefer gelegenen Estraden. Diese dienen mit ihren je 120 Einzelstühlen als Erweiterung des 330 Sitzplätze fassenden Schiffes. Der Kirchenraum ist in nur wenigen, jedoch sorgfältig gewählten und aufeinander abgestimmten Materialien ausgestaltet. Überwiegend sind es großformatige, in allen Brauntönen spielende Backsteine und das helle Tannenholz der geschuppten Decke und der Bänke.

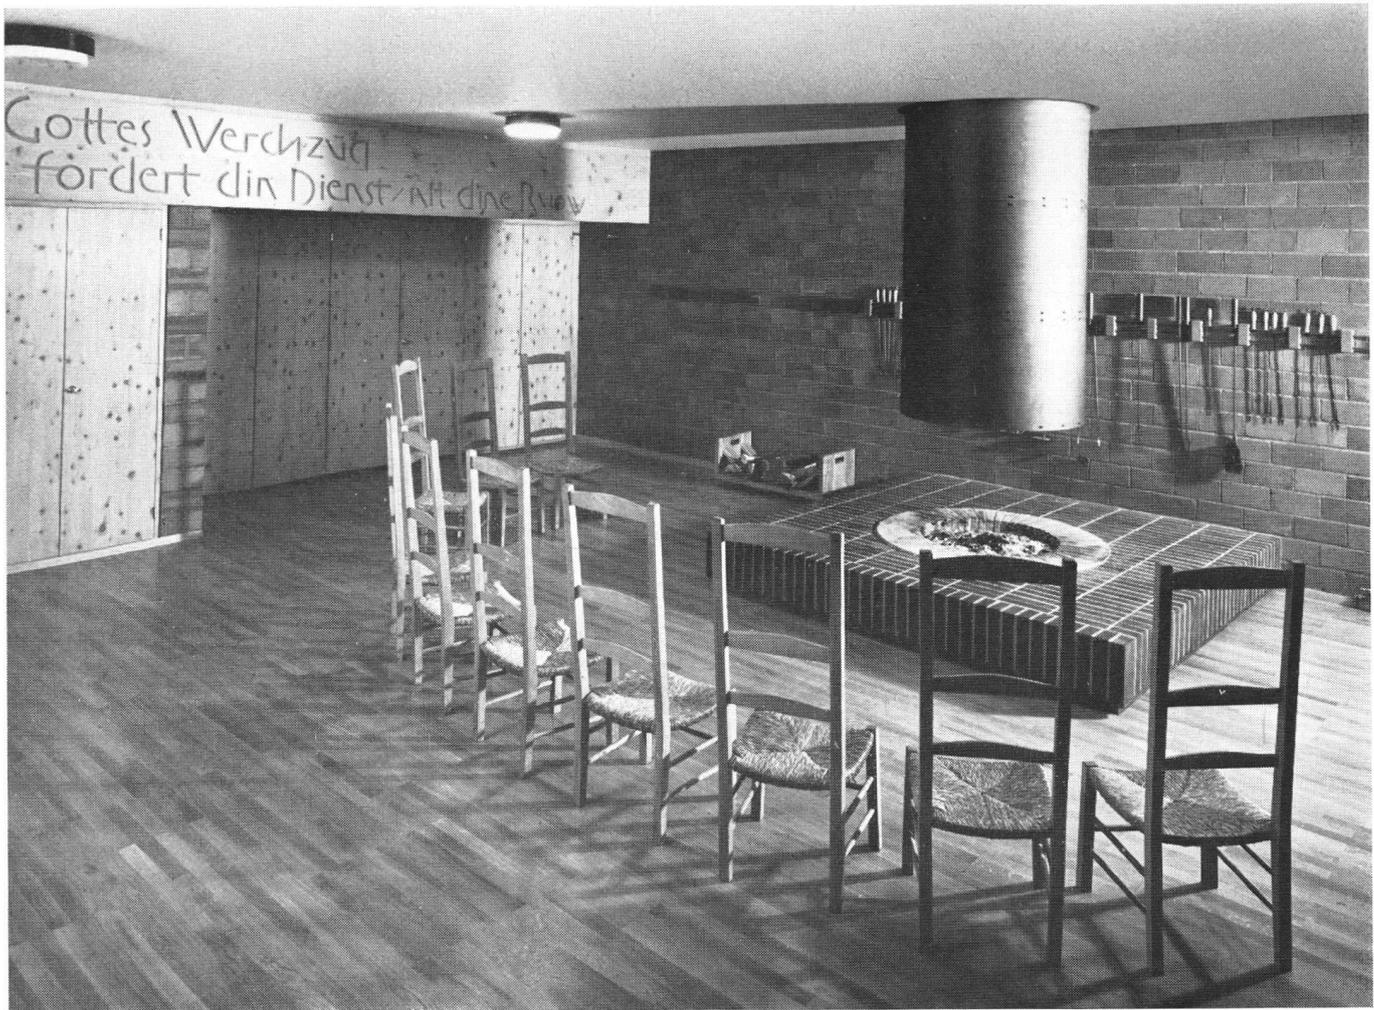
*Blick in die Jugendstube mit dem originellen Feuerplatz. Hinter der Faltwand aus Arvenholz befindet sich die Tee-kochnische. In nächster Nähe liegen die Bibliothek und die Werkstätte für Freizeitbeschäftigung.*

feuer und der Duft von Arvenholz rufen hier der Erinnerung an eine geborgene Ferienhäuslichkeit. Die sorgfältig erwogene Wahl des Materials: dunkler Naturschiefer für die Dächer, braungetönter Backstein, schlichtes Tannenholz für die Decken, Teak für alle wetterausgesetzten Holzpartien, Eichenholz für Türen und Schreinerarbeiten im Innern – verstärkt den Ausdruck der klaren architektonischen Haltung und baulichen Einheit dieser Anlage.
