**Zeitschrift:** Heimatschutz = Patrimoine  
**Herausgeber:** Schweizer Heimatschutz  
**Band:** 70 (1975)  
**Heft:** 2-de

**Artikel:** Die Aktivitäten der einzelnen Kantone  
**Autor:** [s.n.]  
**Kapitel:** Kanton Schaffhausen  
**DOI:** <https://doi.org/10.5169/seals-174481>

#### KANTON SCHAFFHAUSEN

##### *Restaurierung des Münsterturmes in Schaffhausen*

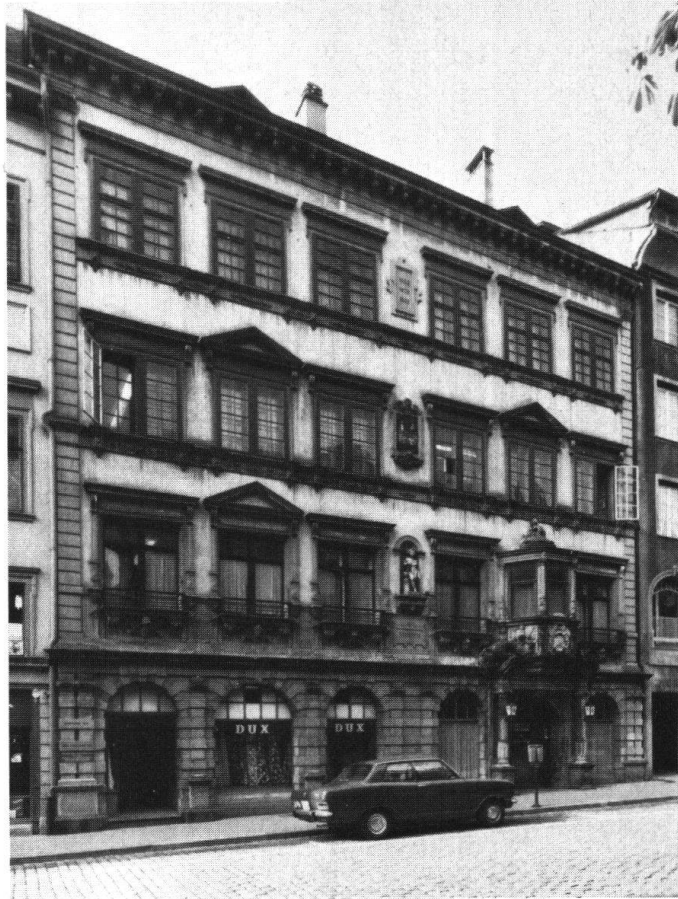
Schaffhausen. Haus «Zum Sittich»

Das 1653 errichtete Haus «Zum Sittich» nimmt in der südlichen Häuserreihe der mittleren Vordergasse eine dominierende Stellung ein. Es verdankt diesen Vorzug nicht etwa besonderer Exponiertheit, sondern seiner im Vergleich zu den andern Häusern sehr grossen Breite von 15,80 m und der überaus reichen palastartigen Architektur. Was man heute im Interesse der Erhaltung des feinteiligen Fassadenrhythmus zu vermeiden sucht, nämlich zwei Häuser zu einem einzigen zusammenzufassen, ist offenbar schon im 17. Jahrhundert praktiziert worden. Dass dies ohne Schaden für das Altstadtbild geschah, ist das Verdienst des Architekten und Stadtbaumeisters Heinrich Peyer, der den Herrensitz für Junker Hans Christoph von Waldkirch schuf. Es gelang ihm, die grosse Fassade so zu gliedern, dass sie sich harmonisch in die Häuserreihe einfügt. In die nur mit leichten Fensterverdachungen geschmückte, fast etwas karge Fassade stellte er asymmetrisch die prächtige und in dieser gelungenen Form damals einzigartige Kombination von Säulenportal und Erker. Bis 1870 bildete dieses Meisterwerk des Bildhauers Lorenz Schreiber den Hauptakzent der Fassade. Im selben Jahr gestaltete sie Stadtbaumeister Johann Gottfried Meyer, ein Schüler Sempers, in Neurenaissance um. Glücklicherweise liess er Portal und Erker unangetastet, doch verloren diese wesentlich an Wirkung durch die Fülle der sie umgebenden neuen Schmuckformen. Es spricht für die Qualität der ursprünglichen Architektur, dass die Fassade trotz den etwas theatralisch anmutenden Zutaten die vornehme Gesamthaltung eines Patrizierhauses bewahrt hat.

Angesichts der bedeutenden Schäden, wie sie an Sandsteinpartien leider vielerorts anzutreffen sind, soll die Instandstellung dieses kulturgeschichtlich interessanten Objektes rasch an die Hand genommen werden. Der Eigentümer ist erfreulicherweise be-

reit, mit Unterstützung durch den Heimatschutz und die öffentliche Hand die Fassade fachgerecht renovieren zu lassen. Die berechtigte Frage, ob sie bei dieser Gelegenheit auf den Zustand vor 1870 zurückzuführen sei, wurde von allen Beteiligten verneint. Sie vertreten die Auffassung, dass die vor rund hundert Jahren vorgenommenen Veränderungen als Kulturdokument ebenso zu respektieren sind wie die älteren Bauteile, zumal die Neurenaissancezutaten als durchaus gekonnte Stilinterpretationen gewertet werden müssen.

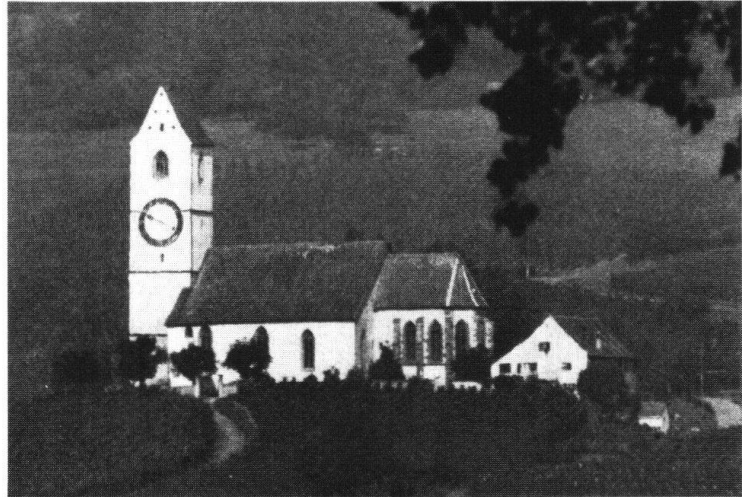
Hallau. Bergkirche St. Moritz

Die unter dem Patrozinium des heiligen Mauritius stehende, 1491 erbaute und  
1598 um ein Seitenschiff erweiterte Bergkirche von Hallau gilt dank ihrer einzigartigen  
Lage inmitten der weiten Rebberge sowie dem eigenständigen Charakter vornehmlich  
ihres Innern als dominierendes Baudenkmal, dessen Bedeutung auch in historischer  
Hinsicht weit über die Grenzen des Klettgaus und des Kantons Schaffhausens hinaus-  
reicht.

Die Untersuchungen an Wänden und Decken führten zur Freilegung des zuge-  
mauerten Nordportals von 1491 und zur Abdeckung von Wandmalereien im Chor. Bei  
der wegen schweren Schäden (Senkungen bis 20 cm!) dringend notwendigen Restau-  
rierung gilt es, diese Funde zu verwerten und die ursprünglichen und die hinzugekom-  
menen Eigenheiten des Bauwerkes richtig zu deuten und zu respektieren.

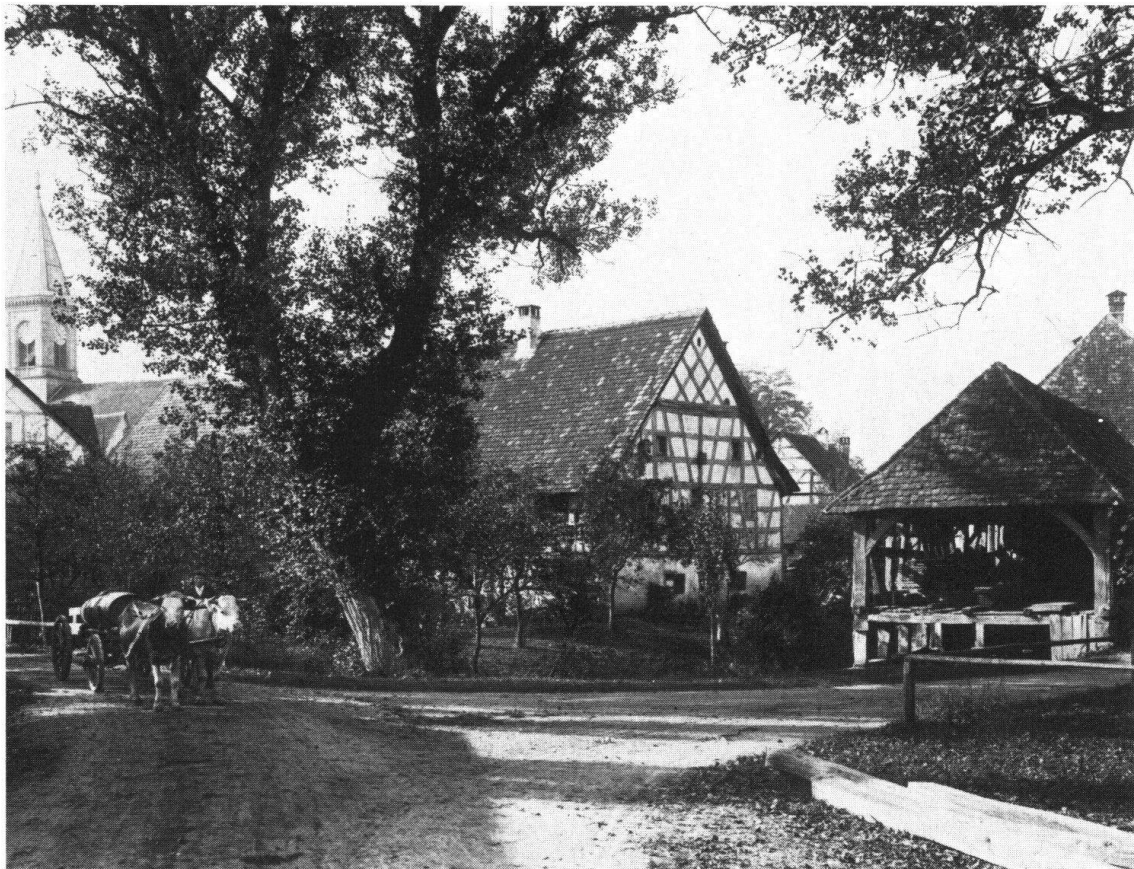
Buch, Dorfeingang mit Säge, vor 1910

Das schmucke Bauerndorf Buch mit seinen Riegelbauten nutzte wie alle Dörfer im Bibertal die Wasserkraft des kleinen Flüsschens. Wenn auch heute Sägerei und Mühle nicht mehr im Betrieb stehen, so sind doch die alten Bauten erhalten geblieben und bilden – nahe der Biber gelegen – den markanten Dorfeingang von Stein am Rhein her: links das restaurierte Armenhaus, rechts die Säge und der Sägehof, dahinter die ehemalige Mühle, alles typische Riegelbauten, zum Teil noch verputzt.

Der mächtige, nicht ausgefachte Ständerbau der alten Säge kündigt – noch gut erhalten – vom alten Handwerk: der Dorfbach (Biberkanal) trieb an seiner Längsseite das grosse unterschlächtige Wasserrad, das seine Kraft über Getriebe auf die Einfachgang-Säge und die Hanfreibe übertrug.

Die Restaurierung will nicht nur das schöne Gebäude instandstellen, sondern auch eine komplette Sägeeinrichtung mit Wasserrad wiederaufbauen: allerdings wird kein Wasser mehr durch den Kanal fließen! Auch die Umgebung muss gestaltet werden: auf dem Platz der abgegangenen Trotte zwischen Biber und Säge soll ein schöner, alter Brunnen wieder kühles Wasser spenden. Die Initiative der Heimatvereinigung Buch-Ramsen-Hemishofen wird auf diesem Wege altes Kulturgut bewahren und das Verständnis in der Bevölkerung wecken.
