EIDGENÖSSISCHE DENKMALPFLEGE 1974

von Georg Carlen

LISTE DER UNTER DER AUFSICHT DER EIDGENÖSSISCHEN KOMMISSION
FÜR DENKMALPFLEGE IM JAHRE 1974
DURCHGEFÜHRTEN RESTAURIERUNGEN UND AUSGRABUNGEN

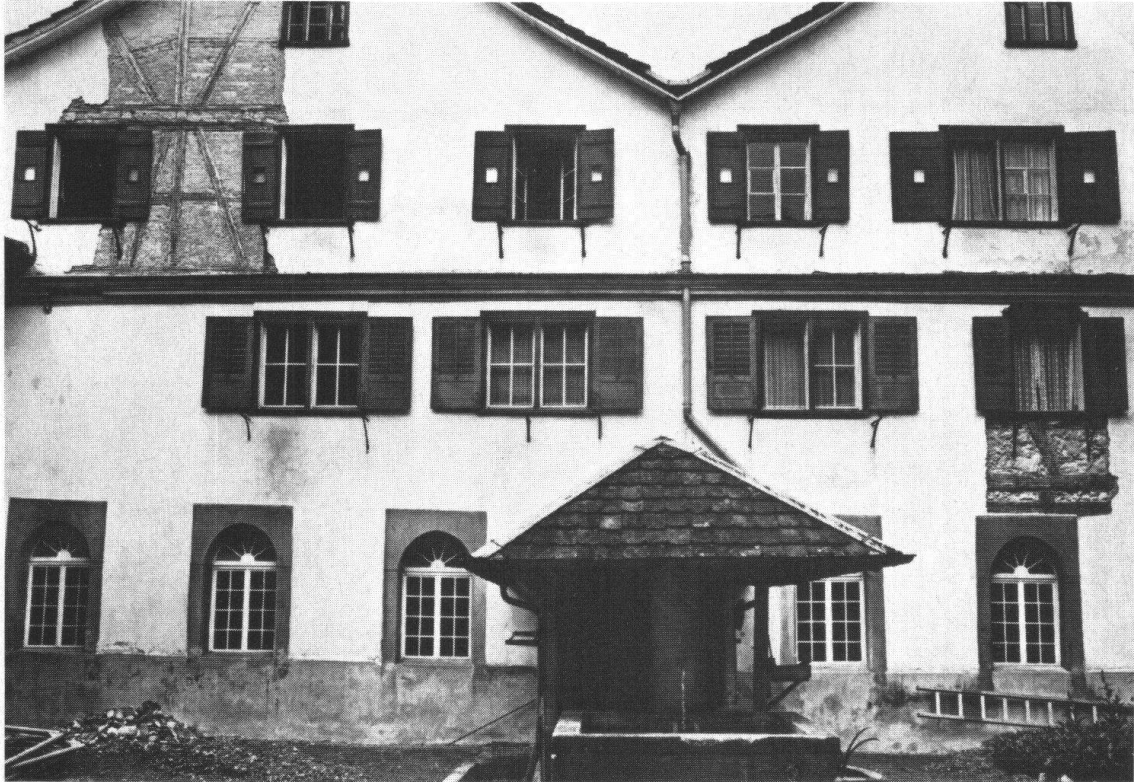
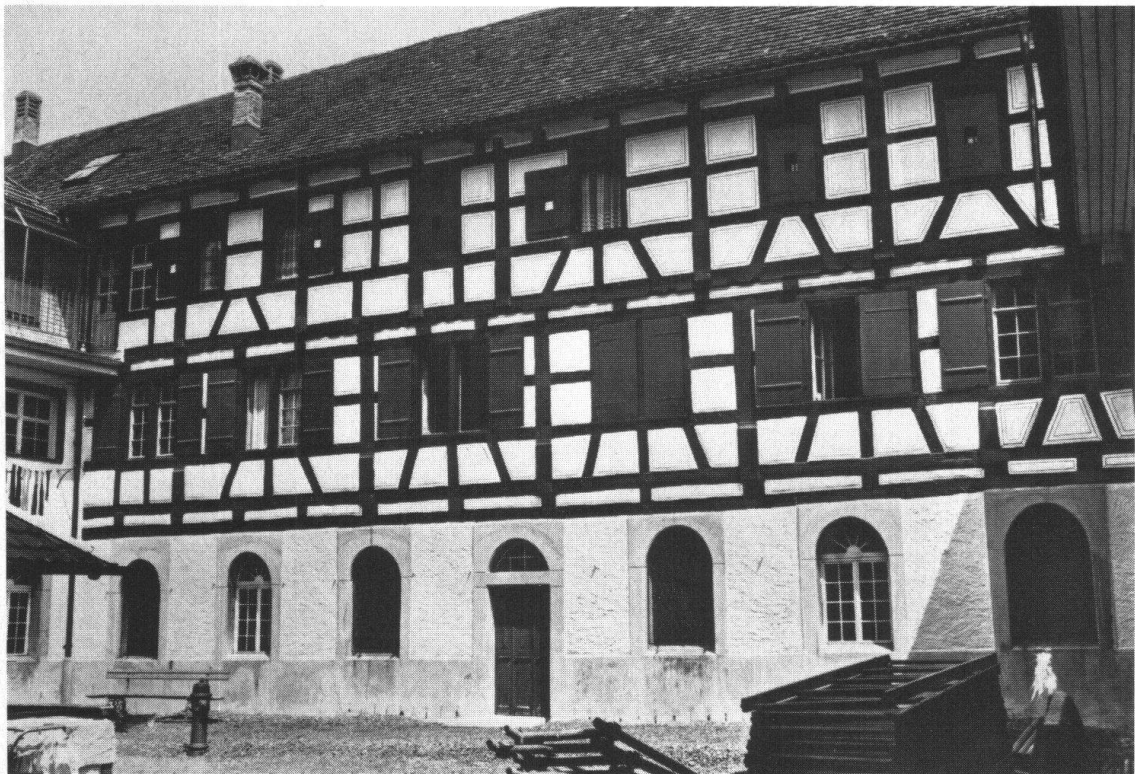
MAGDENAU SG. Zisterzienserinnen-Kloster. Die den Innenhof (Kreuzgang) umstehenden Gebäude sind grossenteils Riegelbauten. Unsere Bilder zeigen die Südseite des Innenhofes vor der Restaurierung mit dem verputzten Riegelwerk und die Nordseite nach der Restaurierung mit dem freigelegten und instandgesetzten Riegelwerk. Photos: Eidgenössisches Archiv für Denkmalpflege, Zürich

MAGDENAU SG. Zisterzienserinnenabtei. Aussenrestaurierung von Tordurchgang, Eingangsflügel, Kreuzgang, Nordflügel.

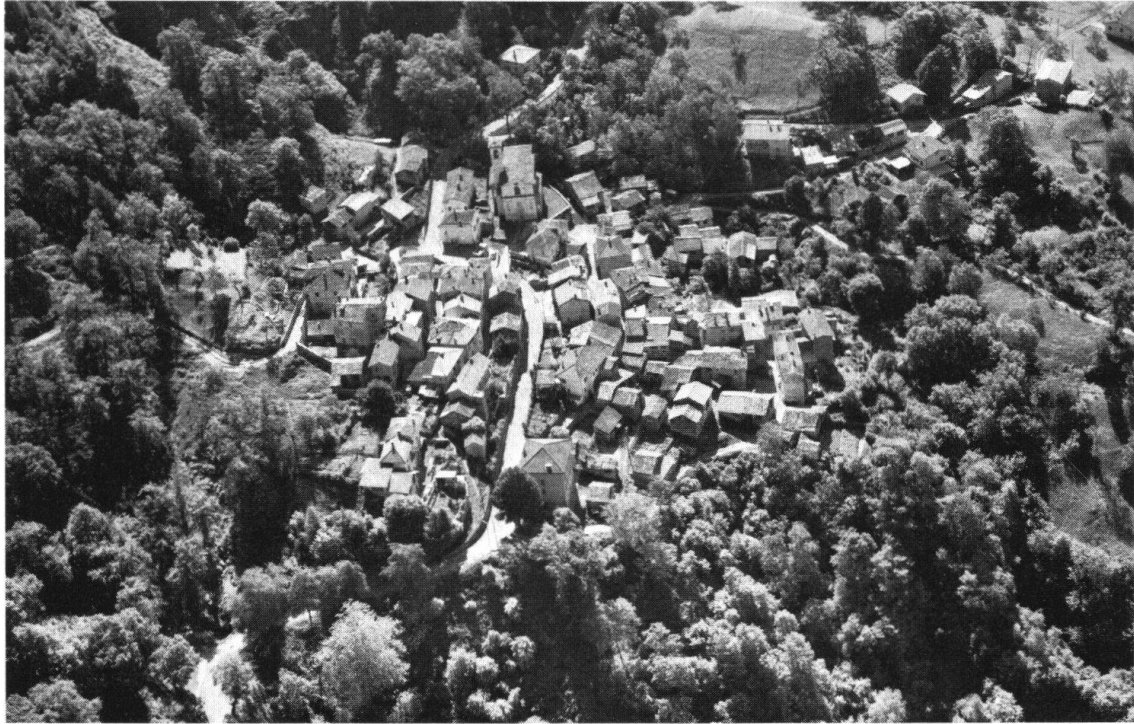
MUGENA TI. 1974 wurde die Pfarrkirche entfeuchtet, ihr Turm und ihre Fassade restauriert. Die Aufnahme zeigt die Bedeutung der Kirche für das Ortsbild, andererseits die Wichtigkeit der Häuser und der Landschaft als ideale Umgebung der Kirche. Die Eidgenössische Kommission für Denkmalpflege hat sich je länger, je mehr auch mit Fragen des Umgebungsschutzes zu befassen. Auf diesem Gebiet arbeitet sie mit der Eidgenössischen Natur- und Heimatschutzkommission zusammen. Photo: Eidgenössisches Archiv für Denkmalpflege, Zürich

MUGENA TI. Chiesa parrocchiale. Restaurierung.

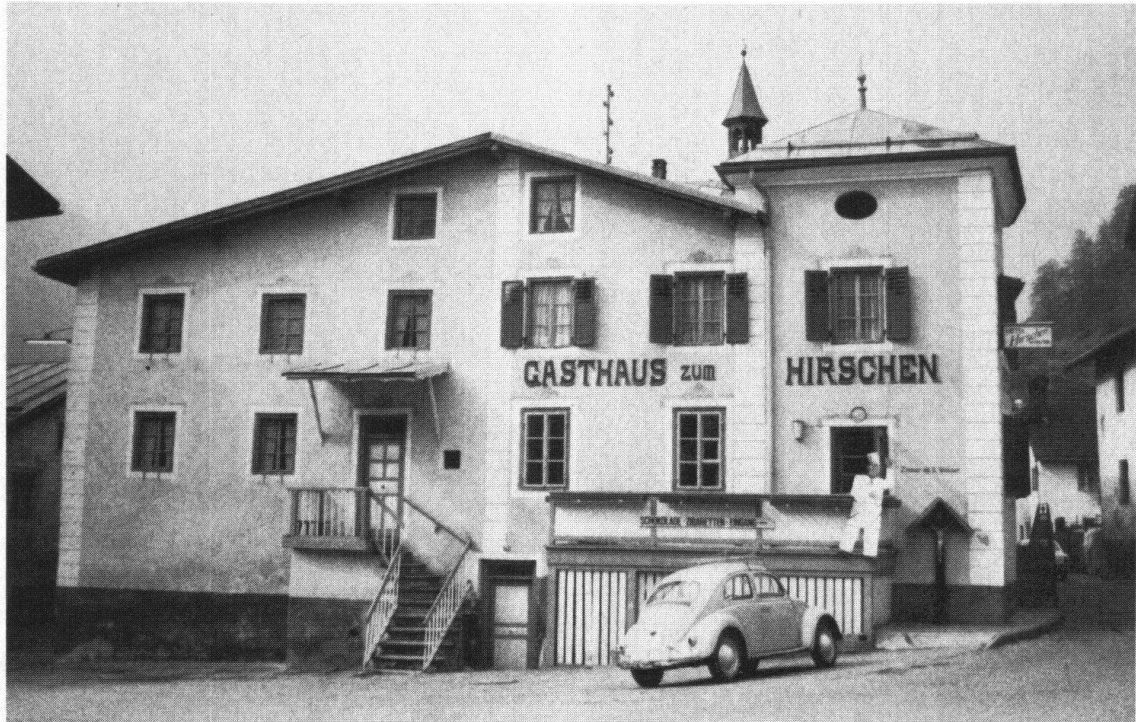
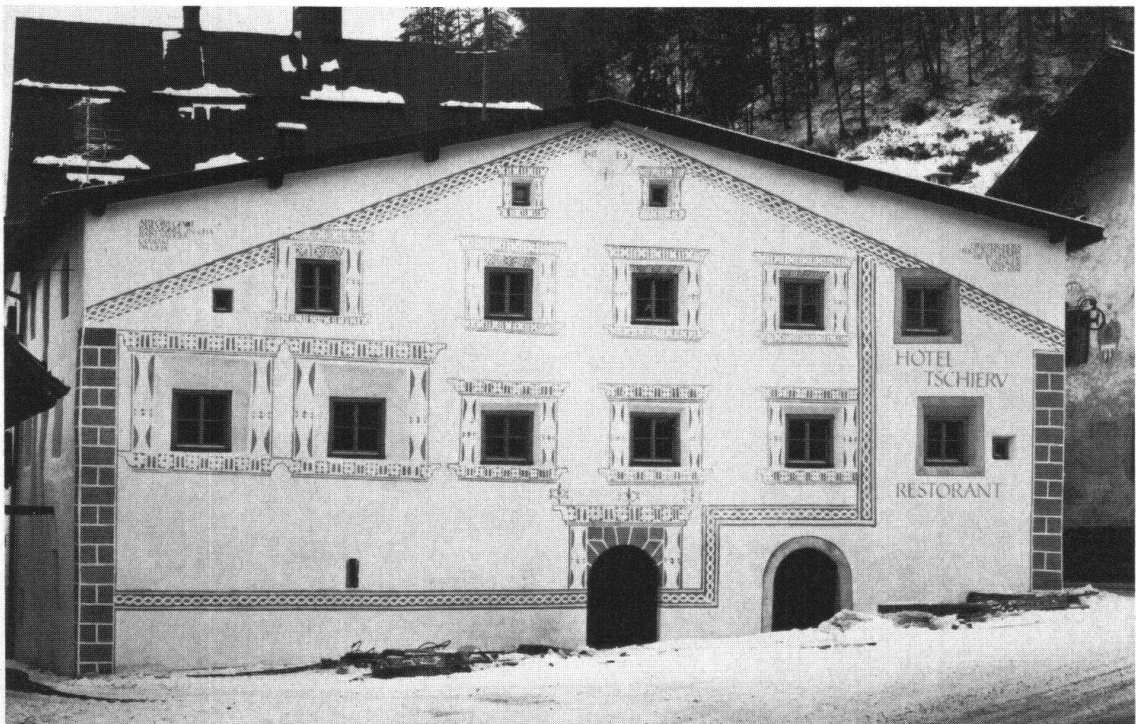
MÜSTAIR GR. Hotel Hirschen vor und nach der Restaurierung. Das den Platz Grund massgeblich prägende Gebäude ist im ersten Drittel unseres Jahrhunderts umgebaut und mit einem turmartigen Aufbau versehen worden. Bei der Fassadenrestaurierung von 1974 entdeckte man eine originale Sgraffitodekoration von 1613, welche wiederhergestellt wurde und die Rekonstruktion der ursprünglichen Fensterdisposition gestattete. Auf die ursprüngliche Dachneigung, die von der Dekoration markiert wird, konnte man aus Nutzungsgründen nicht zurückgehen. Photos: M. Burkhardt, Müstair

MÜSTAIR GR. Hotel Hirschen. Fassadenrestaurierung. Zurückgewinnung einer originalen Sgraffitodekoration von 1613.

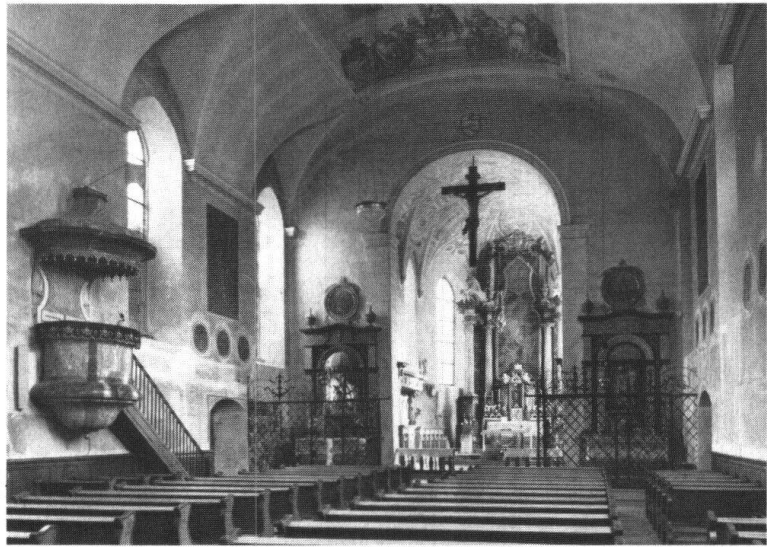
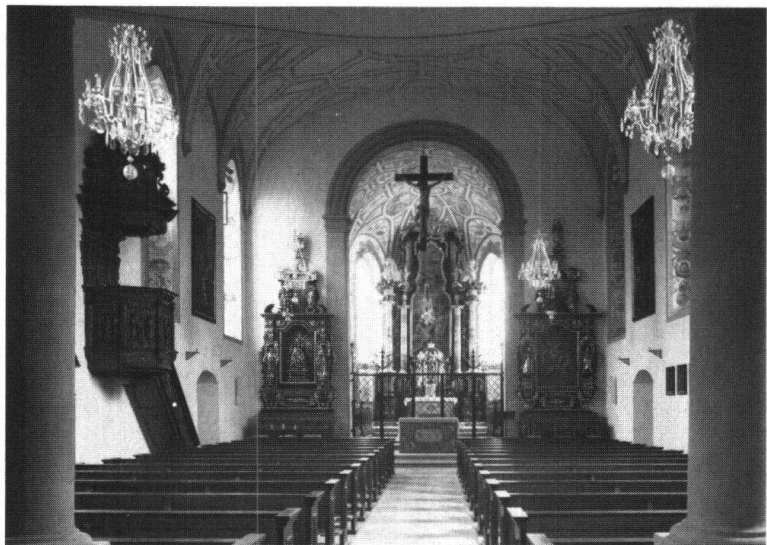
WERTHENSTEIN LU. Das Kircheninnere als Herz des grossartig gelegenen ehemaligen Klosters enttäuschte vor der Restaurierung wegen der Düsterei und der banalen Ausstattung des Schiffes. Durch die Rekonstruktion von Stichkappen und gemalter Felderteilung am Gewölbe, die Freilegung von Malereien in den Fensterleibungen und die Einsetzung von Ausstattungsstücken aus abgebrochenen oder purifizierten Kirchen der weiteren Umgebung hat der Raum bedeutend gewonnen. Oben Zustand vor, unten Zustand nach der Restaurierung. Photos: Urs Bütler, Luzern (vor), Peter Ammon, Luzern (nach)

WERTHENSTEIN LU. Gesamtrestaurierung der Klosteranlage. 3. Etappe: Inneres der ehemaligen Klosterkirche: Restaurierung des Chores mit den Malereien Hans Jakob Wysshaupts von 1608/1613, Wiederherstellung des nach dem verheerenden Einsturz des Tuffgewölbes von 1826 nur dürftig renovierten Schiffes im Sinne des barocken Gesamtkunstwerks: Rekonstruktion von Stichkappen und gemalter Felderteilung am

Gewölbe, Einsetzung von Ausstattungsstücken aus abgebrochenen oder purifizierten Kirchen der weiteren Umgebung (Seitenaltäre, Kanzel, Kreuzwegstationen usw.).

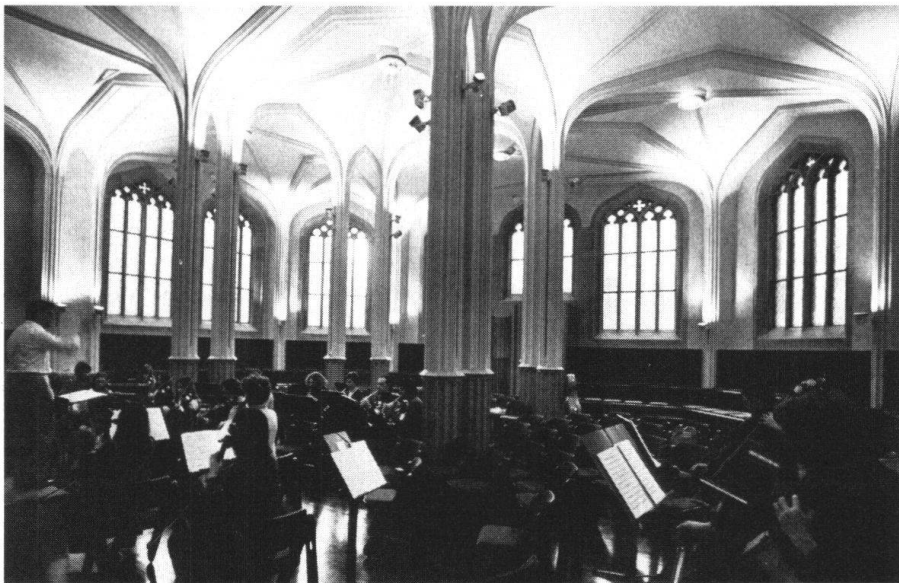
ZÜRICH. Grossmünsterkapelle und Helferei am Grossmünster. Nach bis in die vierziger Jahre zurückreichenden Studien, zwei Umbauwettbewerben und damit verbundenen Volksabstimmungen konnte das spätmittelalterliche, 1525–1531 von Huldrych Zwingli bewohnte Gebäude mit der 1858/59 von Joh. Jak. Breitingen angebauten neugotischen Kapelle unter weitgehender Wahrung der historischen Substanz zu einem modernen Pfarreizentrum umgebaut werden. Unser Bild zeigt die Kapelle während einer Konzertprobe. Das morsch gewordene Holzskelett der Gipsrippendecke wurde durch ein solches in Beton ersetzt. Die an senkrechten Stromschienen montierten Spots gestatten, die Beleuchtung dem jeweiligen Verwendungszweck der Kapelle anzupassen. Photo: Peter Fässler, Esslingen

ZÜRICH. Grossmünsterkapelle und Helferei am Grossmünster. Gesamtrestaurierung. Trotz Wahrung der historischen Substanz konnten die Wünsche der Bauherrschaft nach Einrichtung eines Pfarreizentrums (Helferei) mit Mehrzwecksaal (Kapelle) voll erfüllt werden.
